工程指示 / 要求簡箋(E.I.)

工程指示編號：EI / 1804 / 20

工程名稱：觀塘裕民坊

工程項目：幕牆 生窗玉 廠檢驗(扇撐螺絲滑牙、窗玉揸腰)

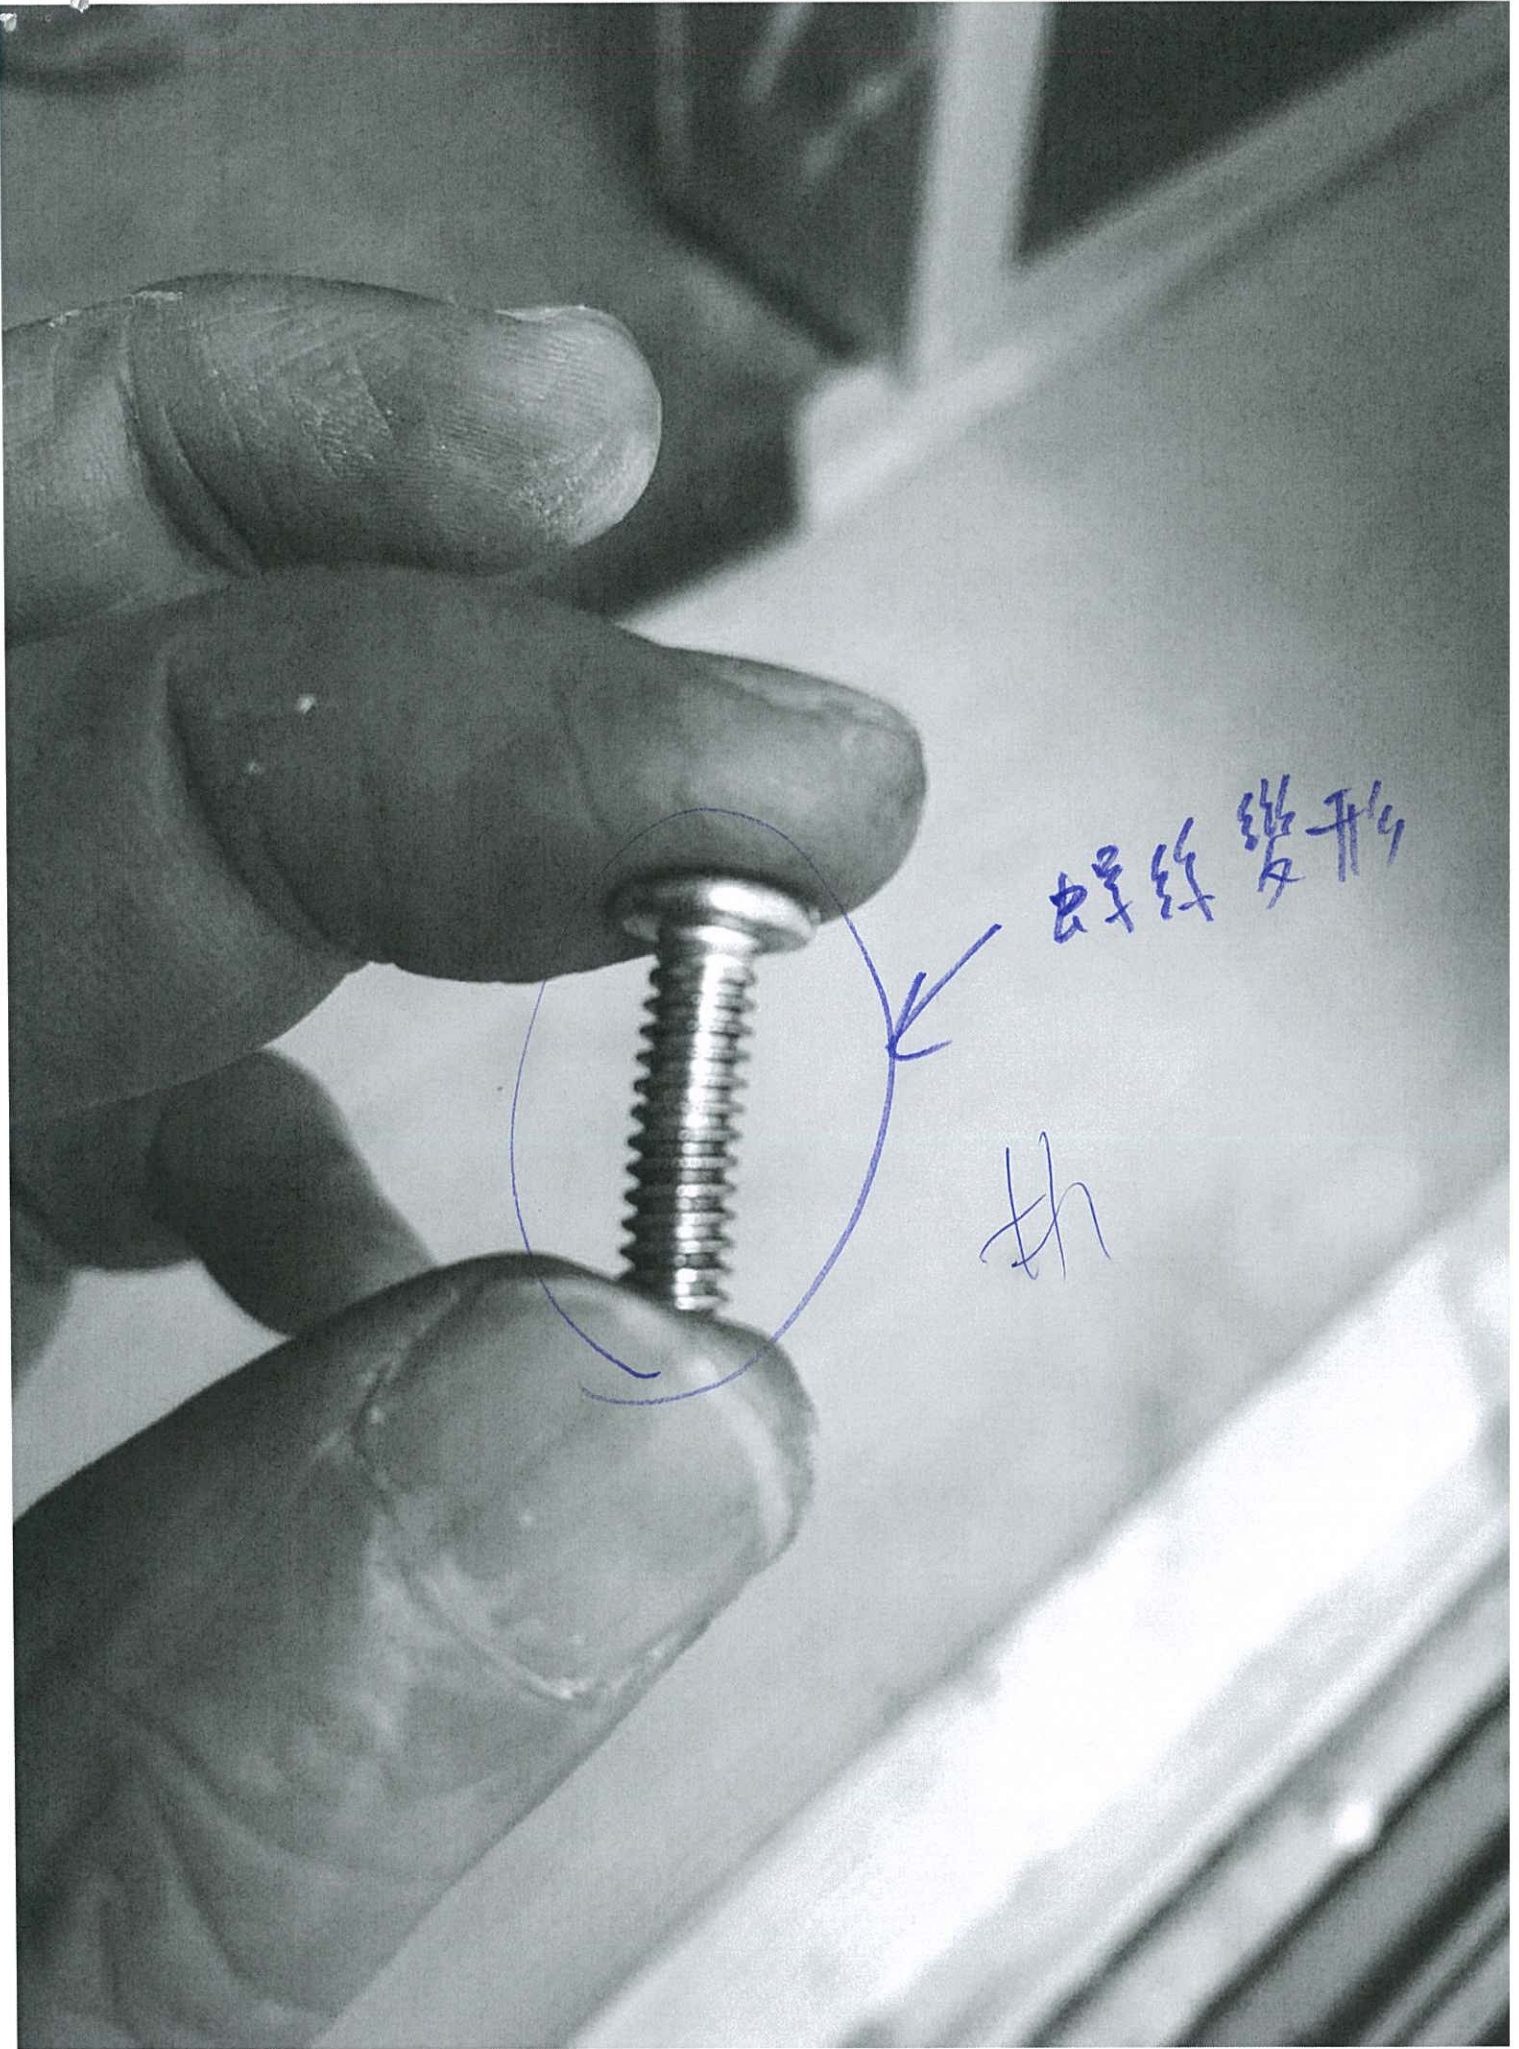
1) 修扇撐螺絲滑牙及螺絲頭變形，嚴重安全問題，

會導致開窗時窗玉飛脫，隨時有人命傷亡，地盤因此停工

螺纹变形

2) 經湛哥調查，窗玉仍有揸腰問題，不是方形，對角線尺寸公差不能超過±1mm，不可有變形
請將現時在廠未出貨窗玉，100%重新覆檢以上扇撐螺絲及窗玉揸腰事項，必須確保全部窗玉
無以上問題才可出貨。

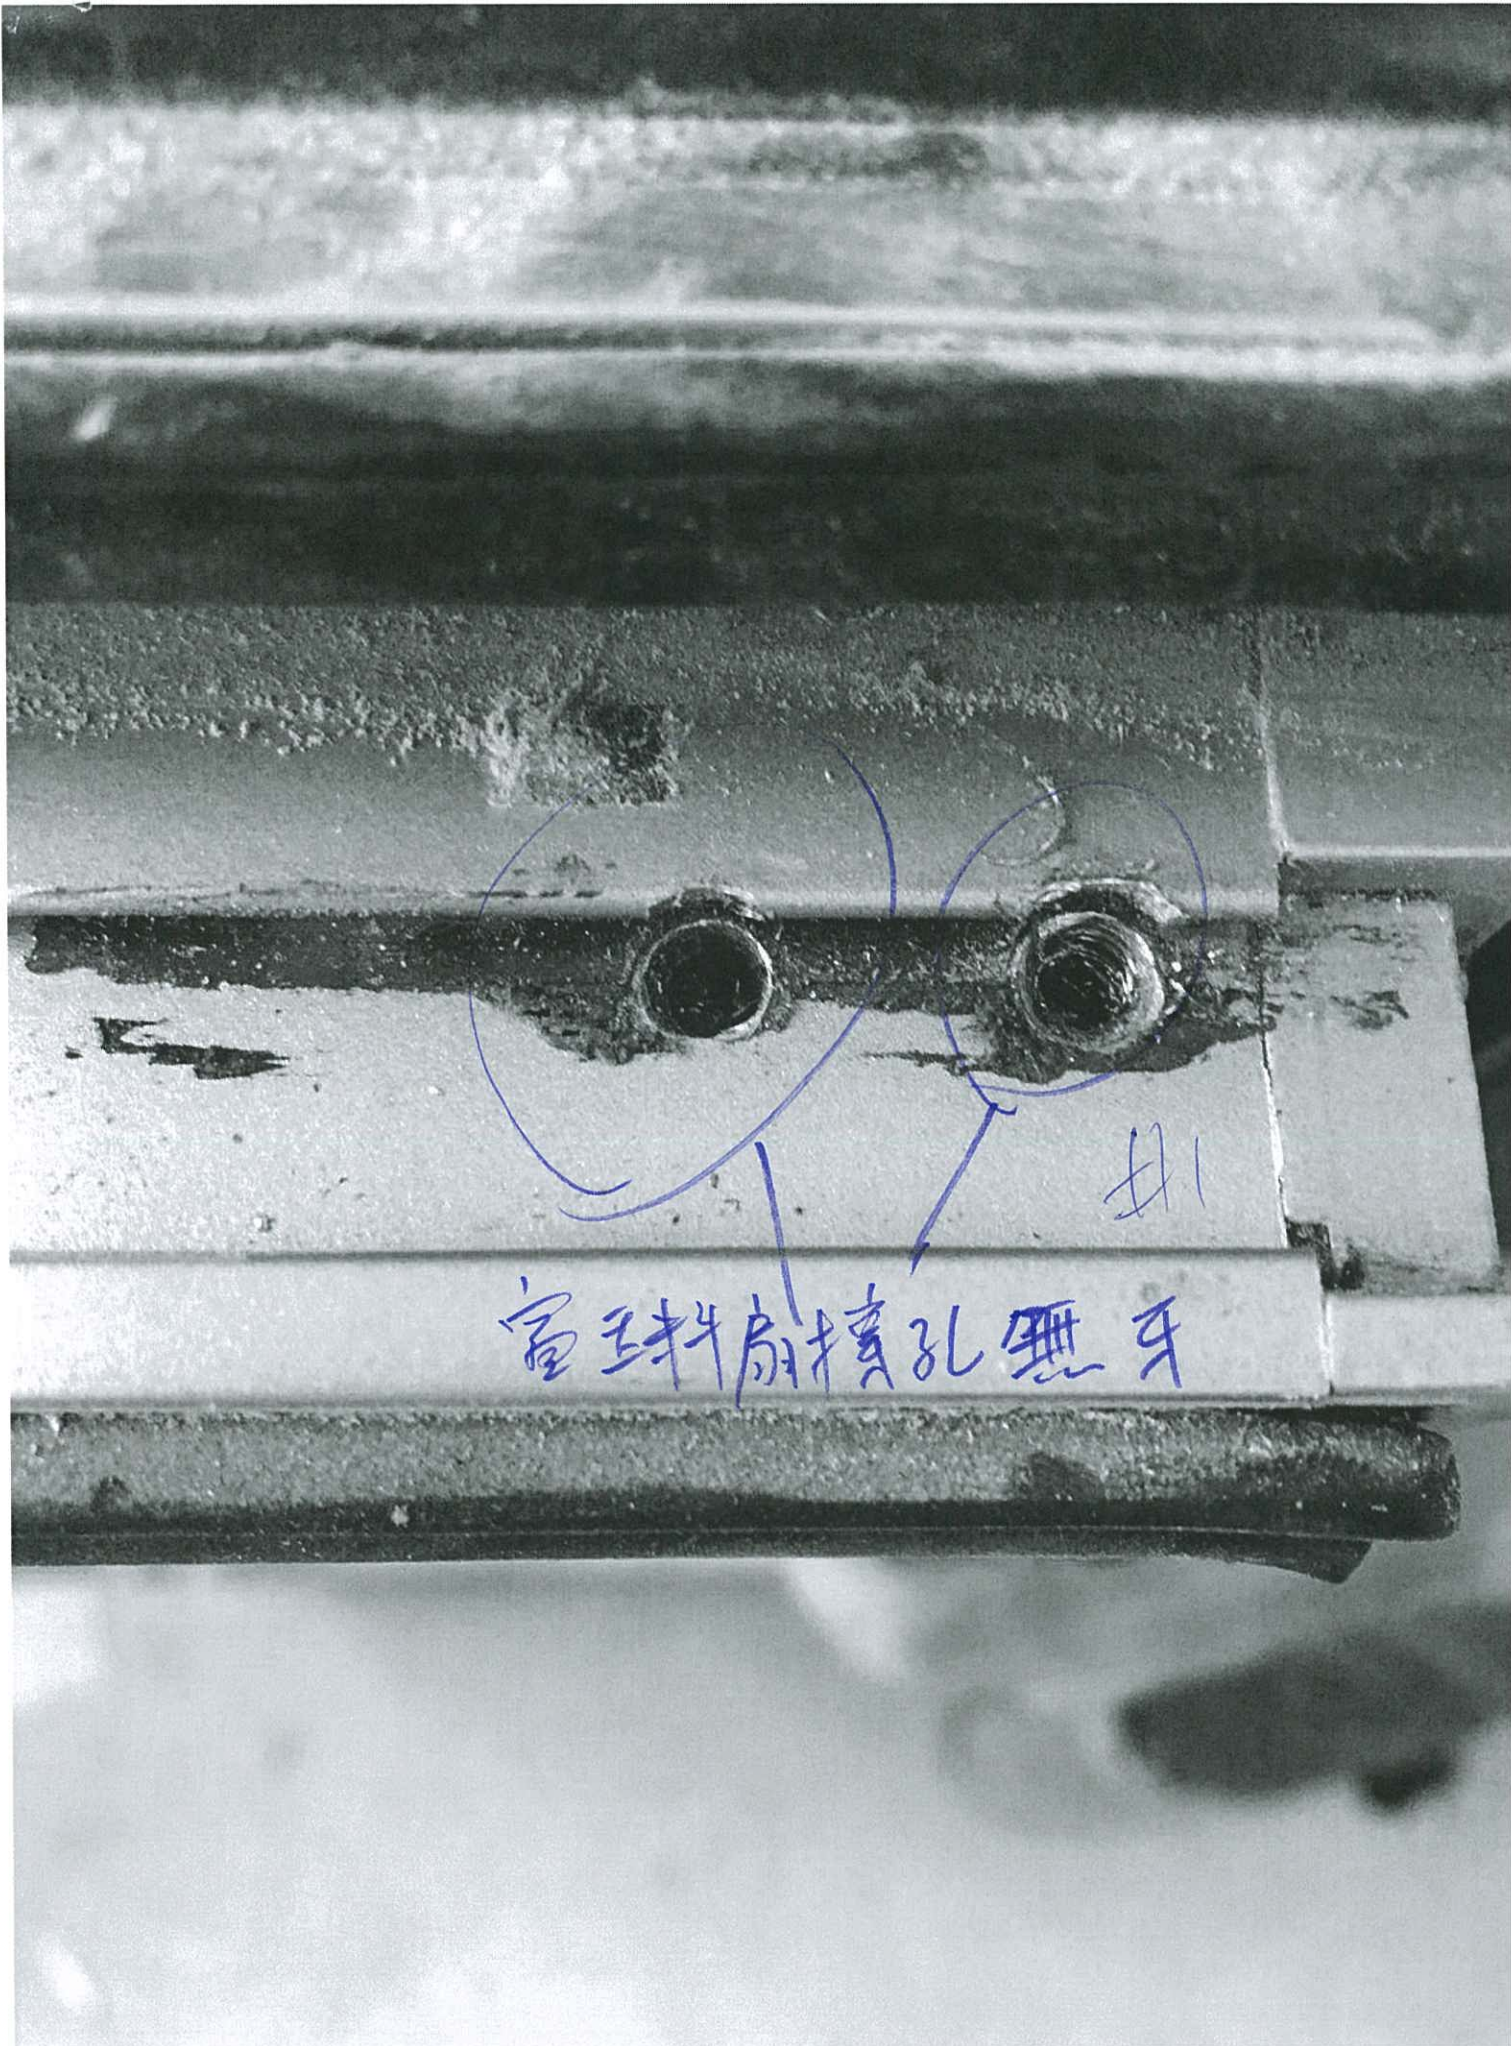
富玉料扇孔無牙

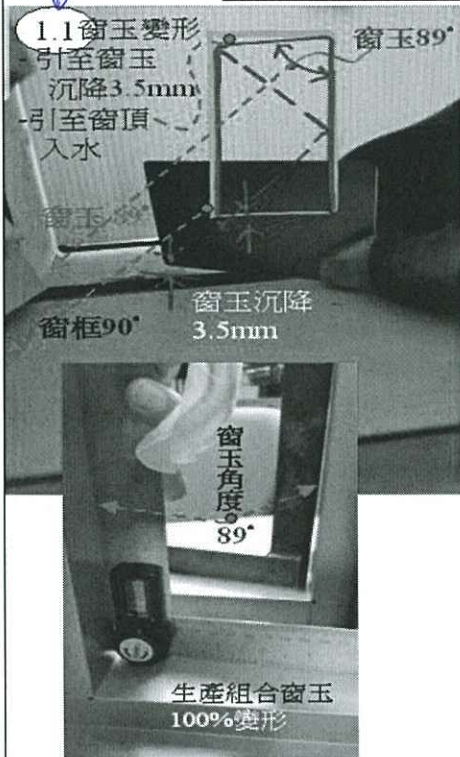
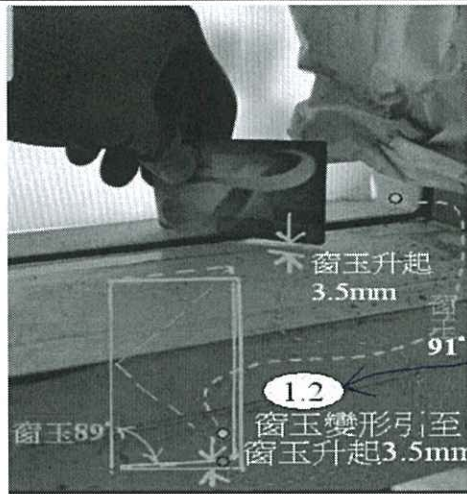
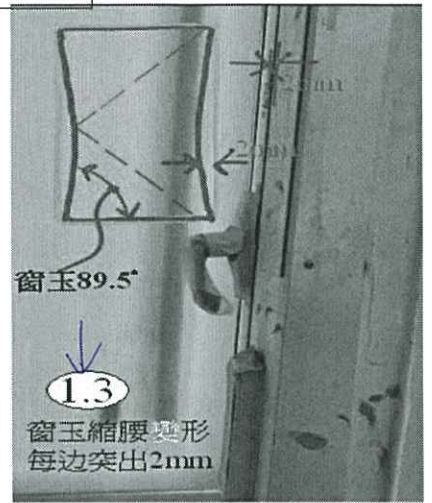
J837 CW 窗玉變形引至地盤工程的誤差

以上的窗玉嚴重變形引至的工程誤差，全部都由生產組合窗玉之‘撞角組合工藝’的嚴重錯誤引起工廠需馬上糾正。

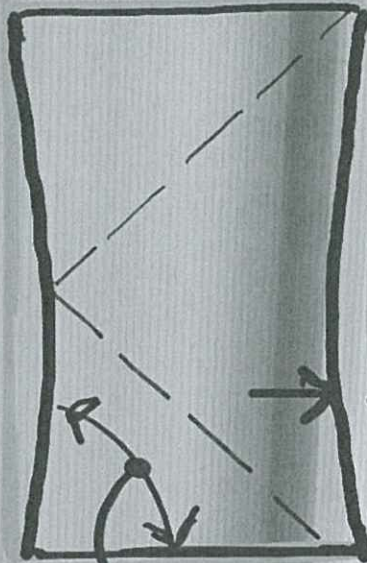
*2mm

窗玉 89.5°

窗玉縮腰變形
 每邊突出
 2mm
