## 工程指示 / 要求簡箋(E.I.)

工程名稱：觀塘裕民坊

工程項目：回覆鋁料質量檢驗問題 (2018-8-6報告)

### 質量檢驗報告

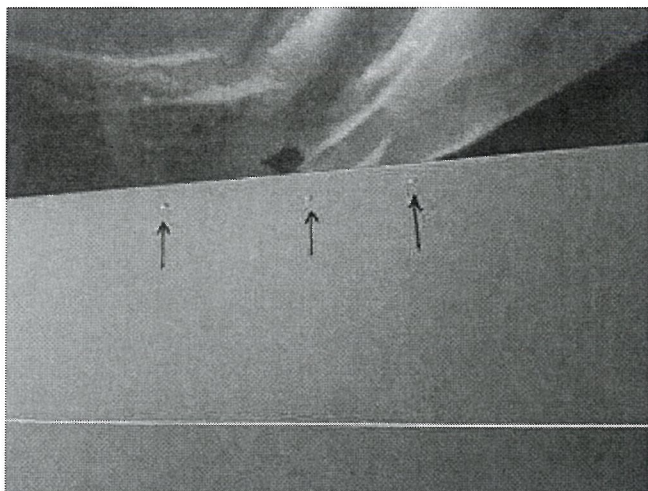
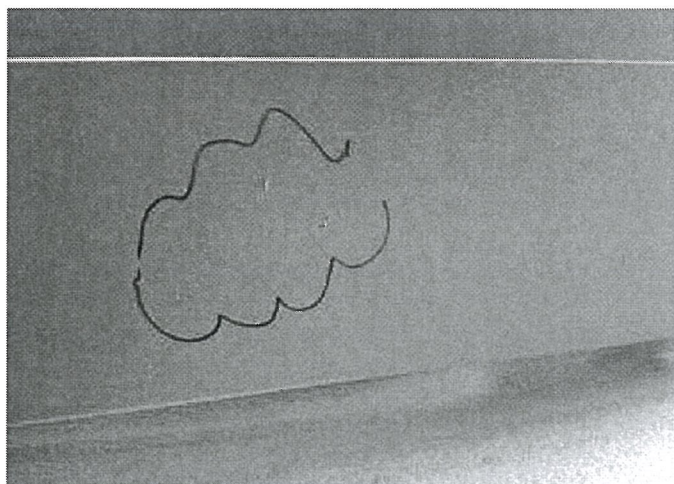
檢驗工序編號: QRA-836-18-005	抽查		次品		次品 比率
	序 號	數量	嚴重	輕微	
E I 編號: PO:43188 EI/9462/18					
項目名稱: 窗框	1	13	13		100%
次品詳細描述及圖示:	2	13	13		100%
貴司來貨存在如下質量問題:	3	13	13		100%
1、X85530 頂生窗玉 L=5600 來貨 27 支 UCT802580XL (A)					
1.1 經檢驗，噴塗表面存在明顯油渣及顆粒					
1.2 噴塗表面光澤度偏低，實測值: 16~18GU					
2、X85532 底生窗玉 L=5600 來貨 25 支 UCT802580XL (A)					
2.1 經檢驗，噴塗表面存在明顯油渣及顆粒					
2.2 噴塗表面光澤度偏低，實測值: 16~18GU					
3、X85523 企向底托 L=5500 來貨 48 支 UCT802580XL (A)					
3.1 經檢驗，噴塗表面光澤度偏低，實測值: 15~16GU					
3.2 噴塗表面手感粗糙					
包邊問題，將會提供 2018 年 8 月 (詳見附頁相片)					
樣板再重新 續數后決定。					
導致質量事件原因(由發生質量事件原因部門填寫)

2、表面質量及光澤度不合格，退貨！
