工程指示 / 要求簡箋 ENGINEER INSTRUCTIONS (E.I.)

853 SH生窗单元试水渗水原因调查

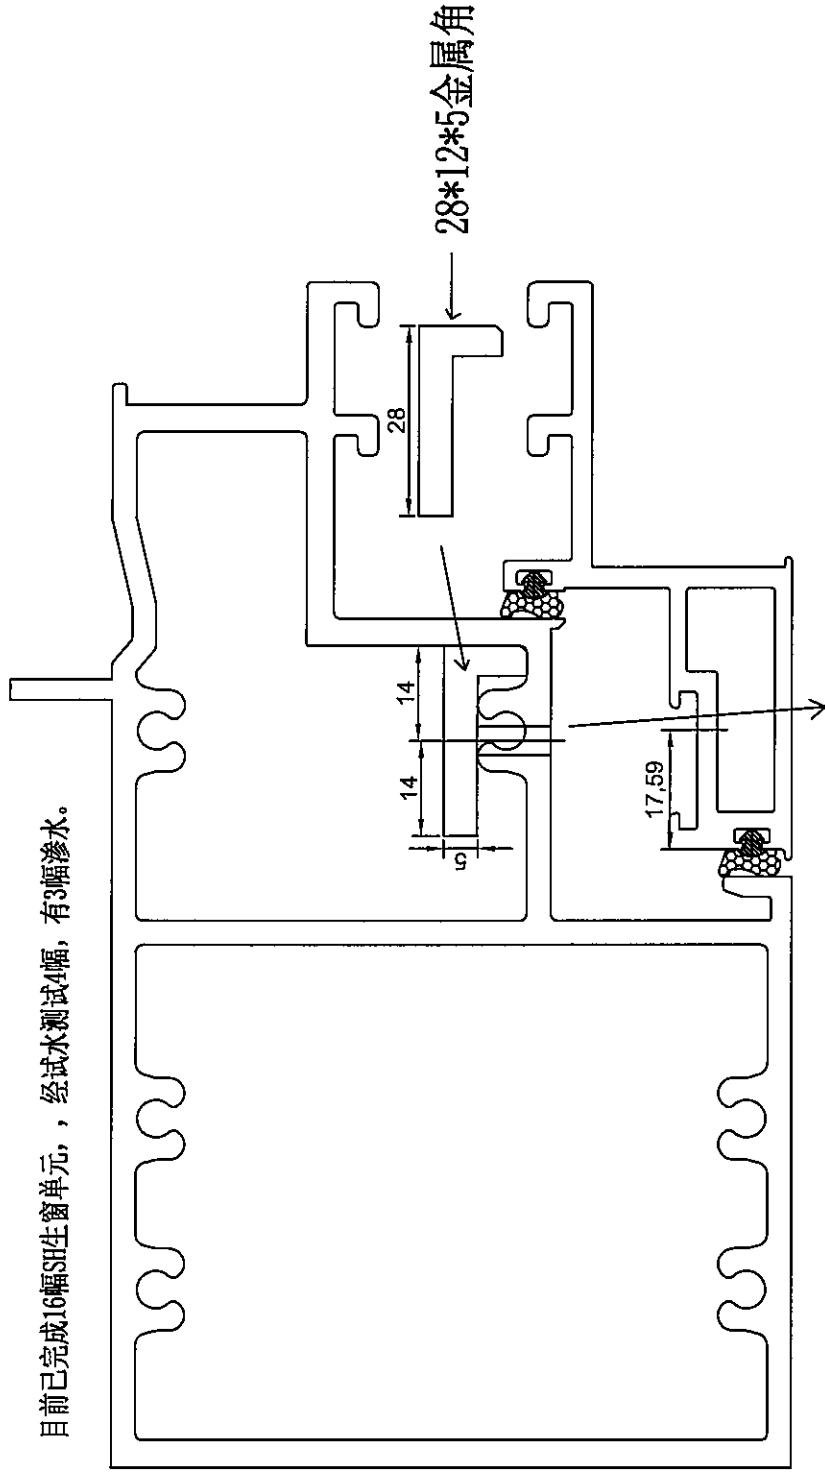
目前已完成16幅SH生窗单元，经试水测试4幅，有3幅渗水。

SH窗上中横、下中横X85984、X85985与东成款扇撑组合，该孔位如图所示，但在钻孔时该位受料型丝坑影响会偏位，实测数据为16.5~17mm 引致玉框组合后胶条搭位松紧度不够，试水时渗水。如将原孔改为直径5.5过孔，增加28*12*5mm金属角收扇撑，确保玉框搭位的松紧度满足要求，密封性足够。
