工程指示 / 要求簡箋 ENGINEER INSTRUCTIONS(E.I.)

工程指示編號:	EI- 5129B	修改版本:	B
	HK-1796		
工程編號:	J 856	工程名稱:	天榮站
收件人:	王良/水洪/香港辦	發件人:	Lai Sik Hung
工程項目:	回覆:中山辦巡查國內廠房質量檢查報告 (修訂B:新增R611及R618)	日期:	18/10/2022

Factory Inspection Report

工程項目：天榮站鋁窗工程(預製件窗部分)

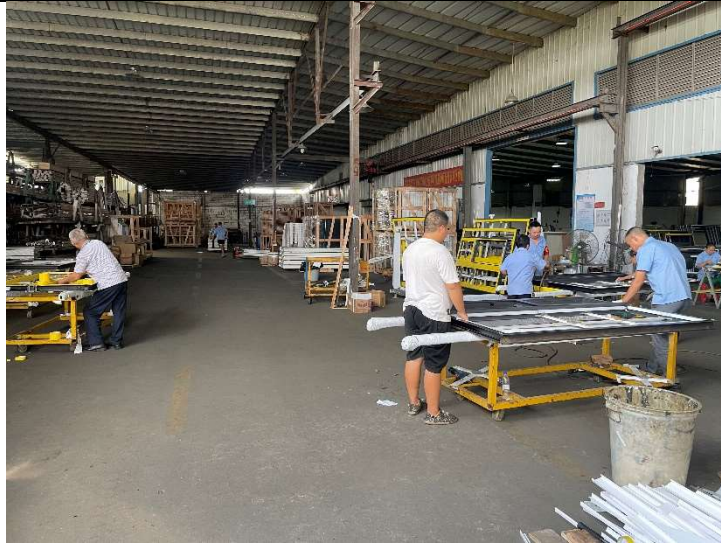
Photo no: 001

加工廠工人對組裝完成的預製件窗重新檢查並再次進行包裝保護。

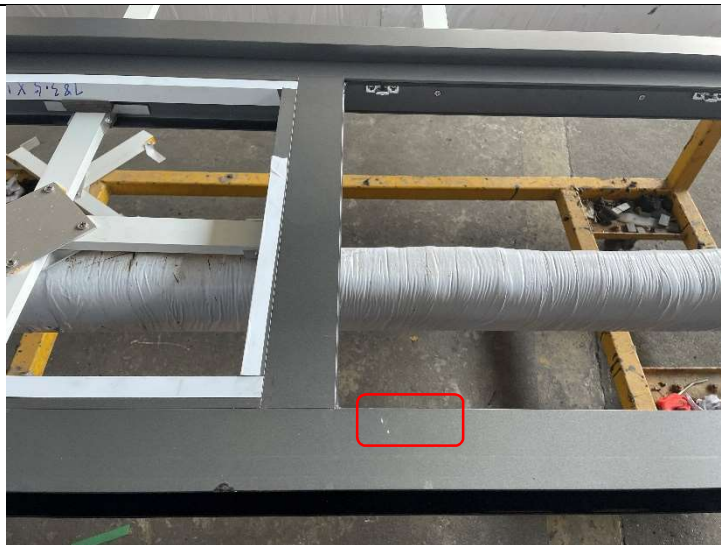
Photo no: 002

編號為 T3-16/F-AW
03R 的預製件窗，窗框
企料室內面見刮花，刮
花位置不能被混凝土遮
擋，不接受。
加工廠解釋會將刮花的
企料進行更換。

- 1.) 編號為 T3-16/F-AW 03R 的預製件窗窗框企料室內面見刮花，刮花位置不能被混凝土遮擋，不接受，加工廠解釋會將刮花的企料進行更換（見圖 002）；加工廠需加強質檢力度，組裝前做好鋁型材的保護措施。
- 2.) 編號為 T3-8/F-AW03 的預製件窗的中企夾通螺絲加工位置不符合組裝圖紙要求，組裝圖紙與型材加工圖紙要求不符（見圖 004~006）；加工廠需重新審批組裝圖紙與型材加工圖紙要求是否存在差異並更新相對應的圖紙與節點圖。
- 3.) 編號為 T3-16/F-AW02 的預製件窗中企夾通室內面與色板比較，明顯見色差，不接受，已更換（見圖 007、009、010、016、017）；加工廠需對原材料加強質檢力度，避免有缺陷的鋁型材進入加工區域。

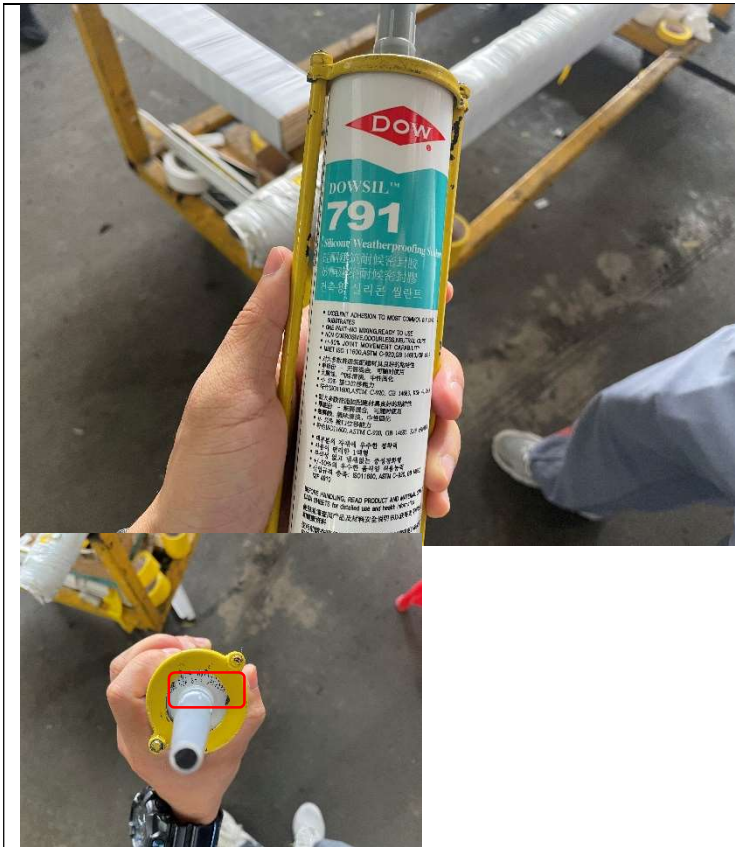
Photo no: 003

Content:
加工廠使用的道康宁
791 密封膠使用有效期
到 2023 年 1 月。

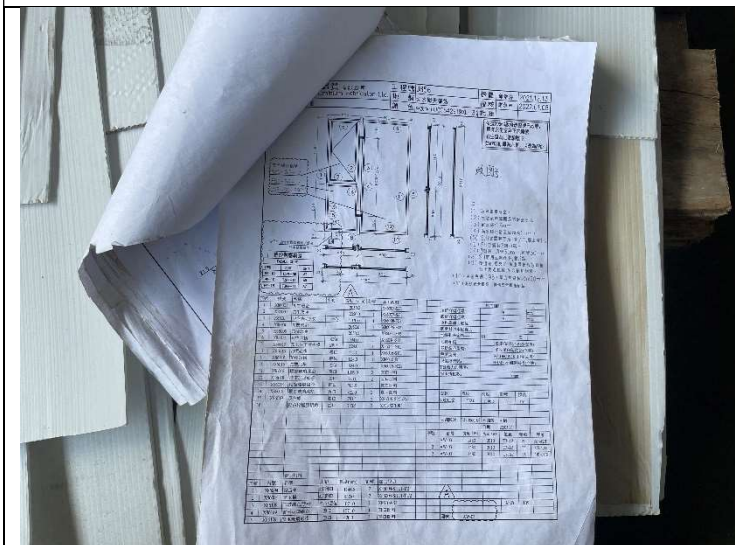
Photo no: 004

Content:
查看編號為 T3-8/F-
AW03 的預製件窗組裝
圖紙。

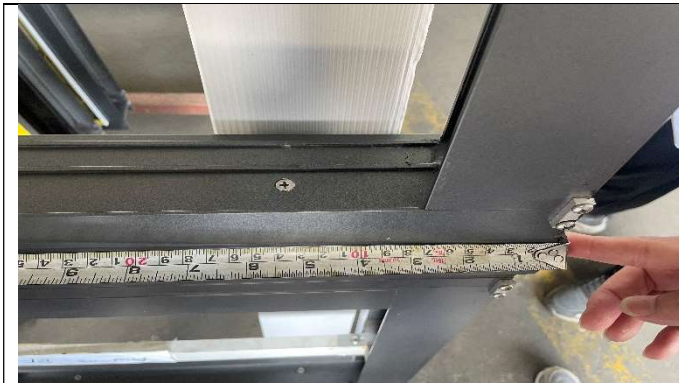
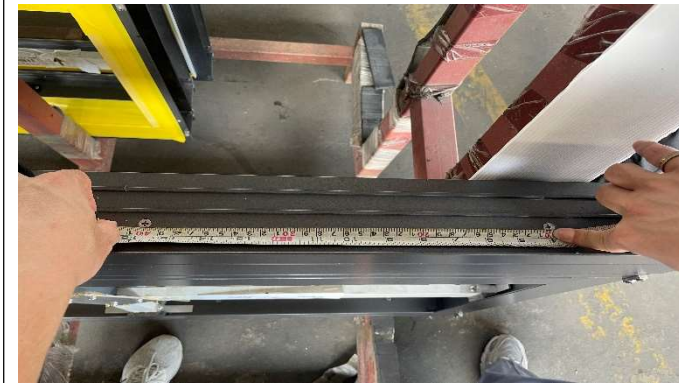
Photo no: 005
Location:東莞美而特幕
牆有限公司
Date:06 Oct,2022

Content:
實測預製件窗中企夾通
第一顆螺絲安裝位置及
螺絲相鄰間距分別為:
135mm/300mm
圖紙要求螺絲安裝位置
分別為:
115mm/300mm
螺絲孔位位置不符合圖
紙要求。

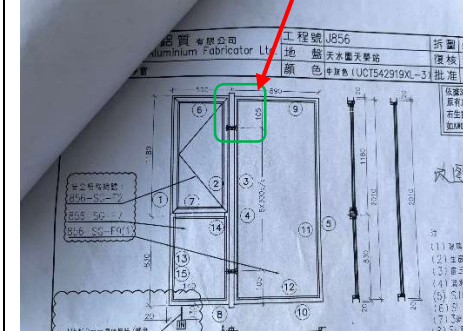
Photo no: 006
Location:東莞美而特幕
牆有限公司
Date:06 Oct,2022

Content:
查看中企夾通 X86008
加工圖紙，第一顆螺絲
孔位加工位置為
135mm(紅框)
查看組裝圖紙上中企夾
通第一顆螺絲加工位置
為 115mm(105+10)
(綠框)
型材加工圖紙與預製件
窗組裝圖紙要求不符。

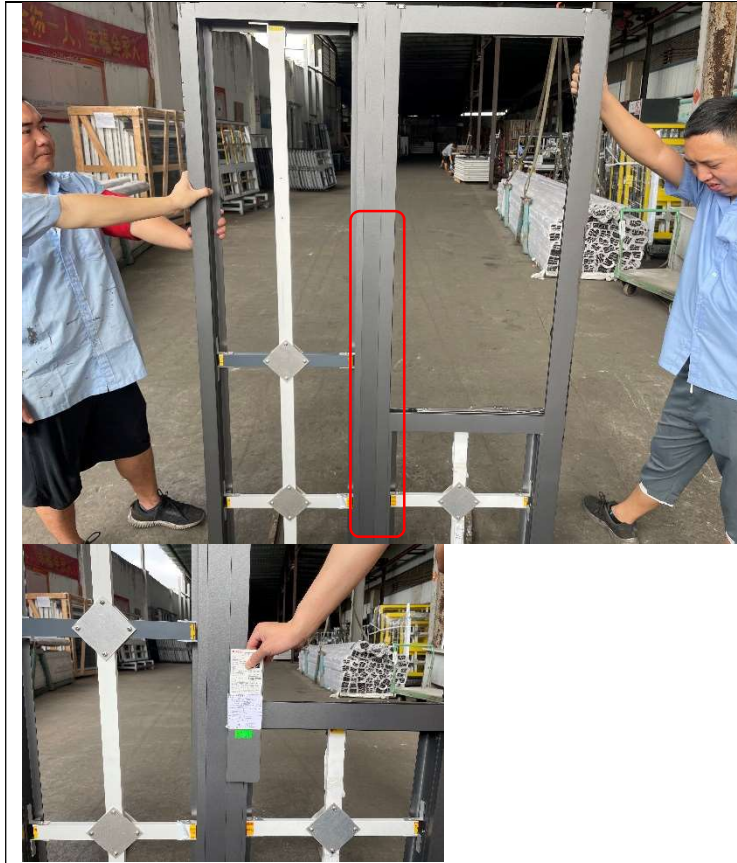
Photo no: 007

編號為 T3-16/F-AW02
的預製件窗，中企夾通
室內面與色板比較，明
顯見色差，不接受。

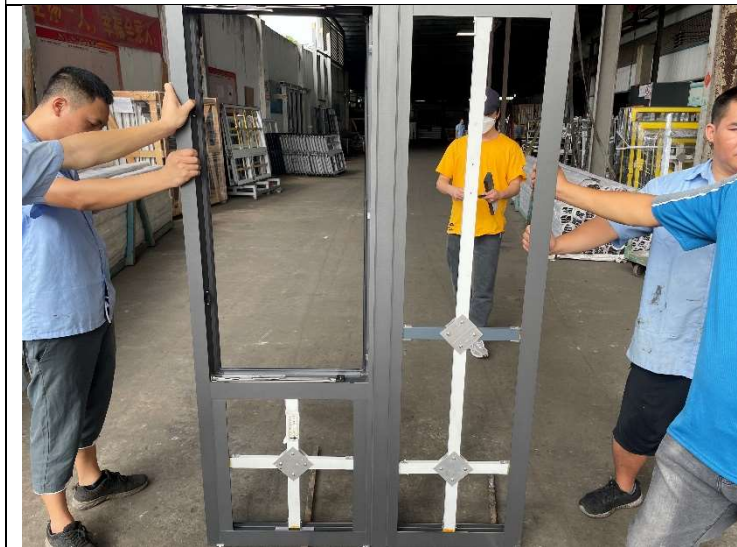
Photo no: 008

預製件窗室外面整體未
見明顯色差。

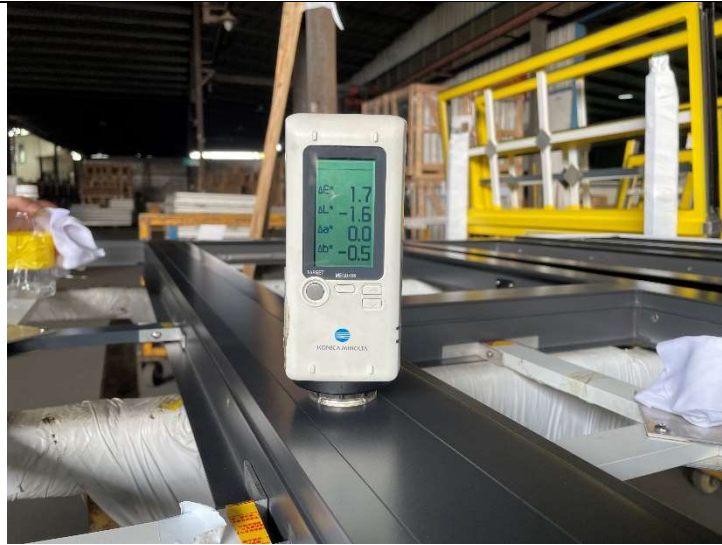
Photo no: 009

色差測試(室內面)

色差實測: $\Delta E=1.7$,

規範要求為: $\Delta E \leq 2$,

$\Delta L=-1.6$ (偏暗)

$\Delta a= 0.0$

$\Delta b=-0.5$ (微偏藍)

中企夾通室內面與色板
比較見色差。

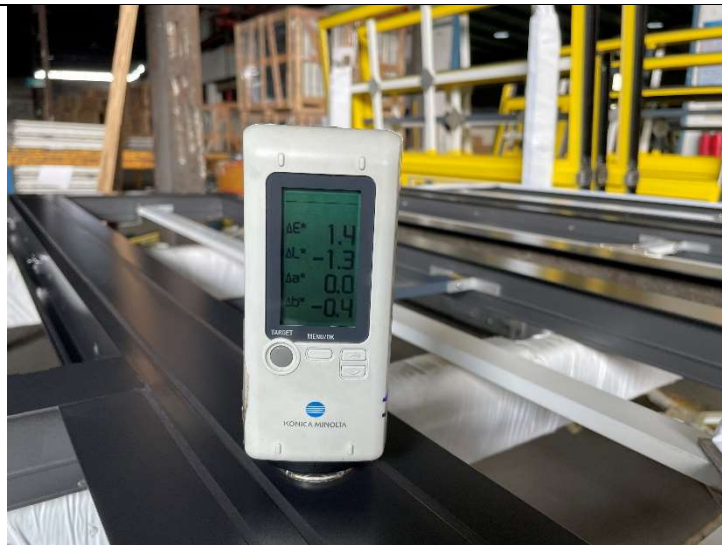
Photo no: 010

色差測試(室外面)

色差實測: $\Delta E=1.4$,

規範要求為: $\Delta E \leq 2$,

$\Delta L=-1.3$ (偏暗)

$\Delta a= 0.0$

$\Delta b=-0.4$ (微偏藍)

中企夾通室內面與色板
比較見色差。

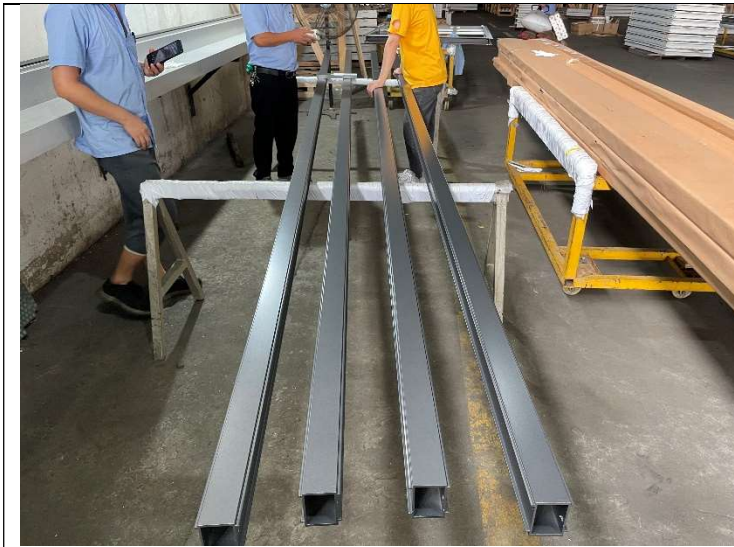
Photo no: 011

抽檢四支型材編號為
CKHK16484 的中企夾
通。

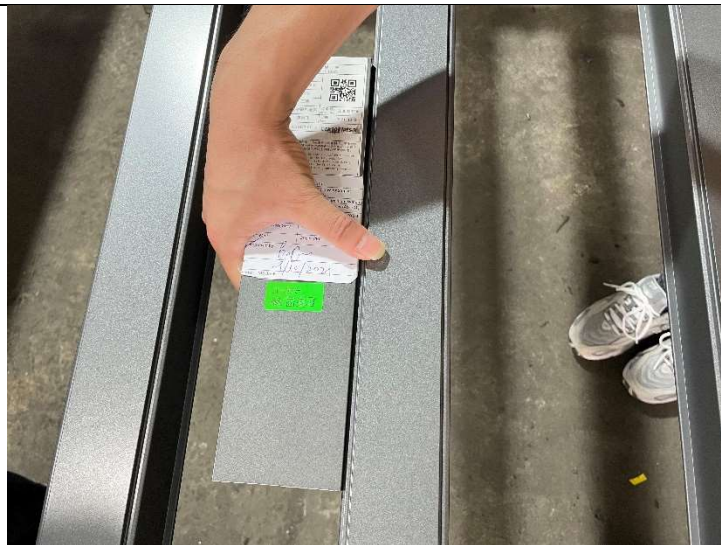
Photo no: 012

型材與色板比較，未見
明顯色差。

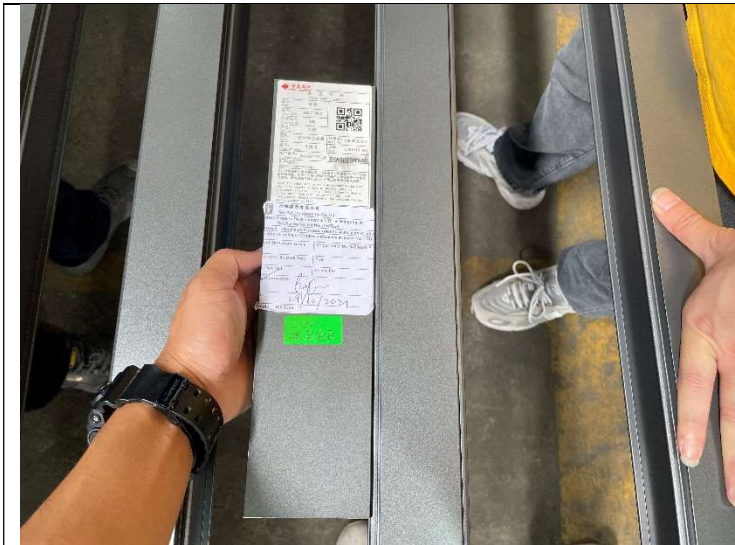
Photo no: 013

Content:
型材與色板比較，未見
明顯色差。

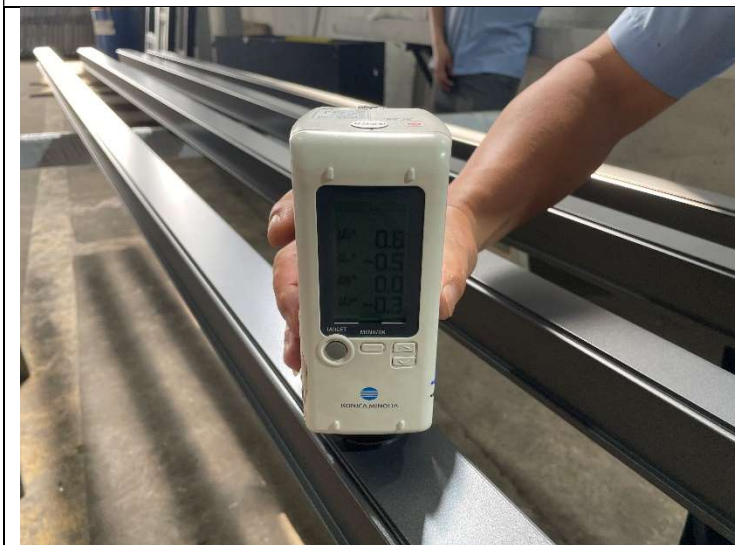
Photo no: 014

Content:
色差測試
色差實測: $\Delta E=0.6$ ，
規範要求為: $\Delta E \leq 2$ ，
 $\Delta L=-0.5$ (微偏暗)
 $\Delta a=0.0$
 $\Delta b=-0.3$ (微偏藍)
符合要求。

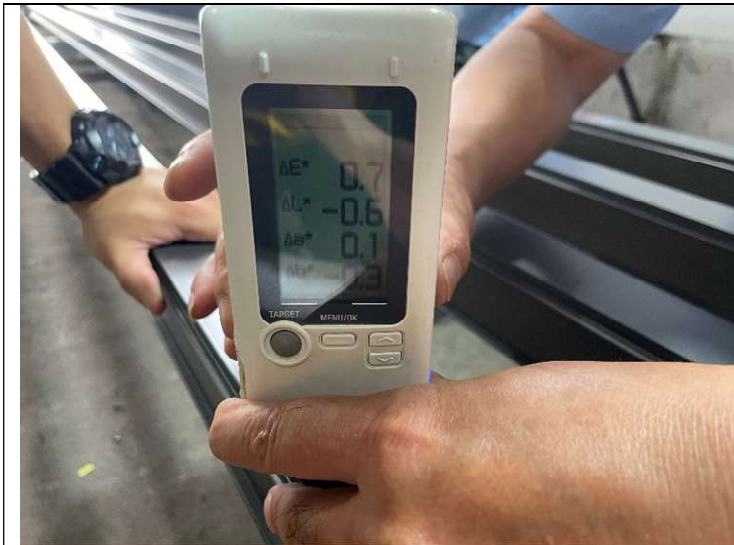
Photo no: 015

色差測試

色差實測: $\Delta E=0.7$.

規範要求為: $\Delta E \leq 2$.

$\Delta L=-0.6$ (微偏暗)

$\Delta a=+0.1$ (微偏紅)

$\Delta b=-0.3$ (微偏藍)

符合要求。

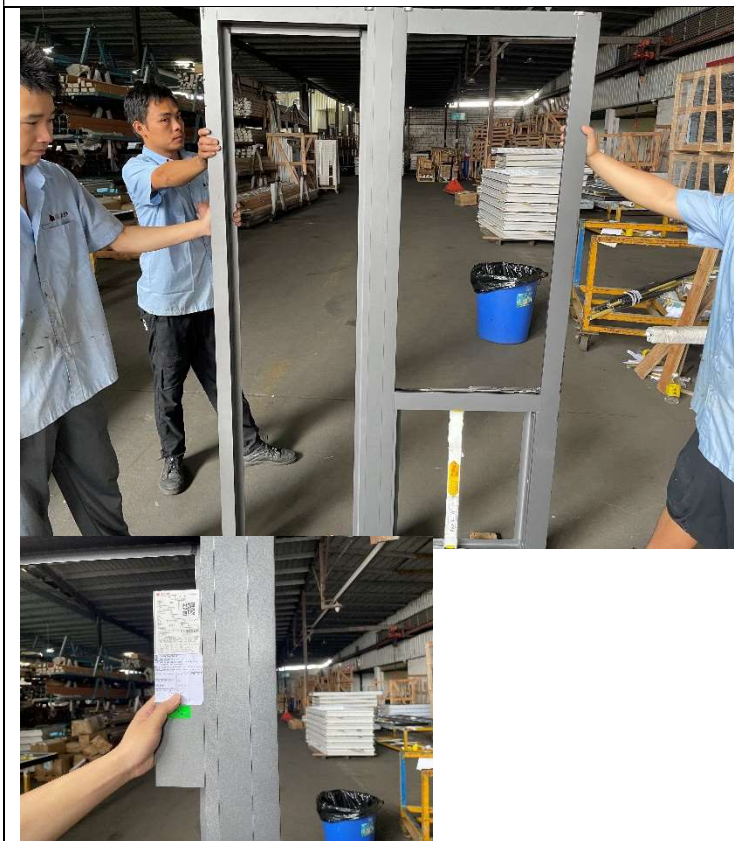
Photo no: 016

編號為 T3-16/F-AW02
的預製件窗已更換中企
夾通，室內面與色板比
較，未見明顯色差。

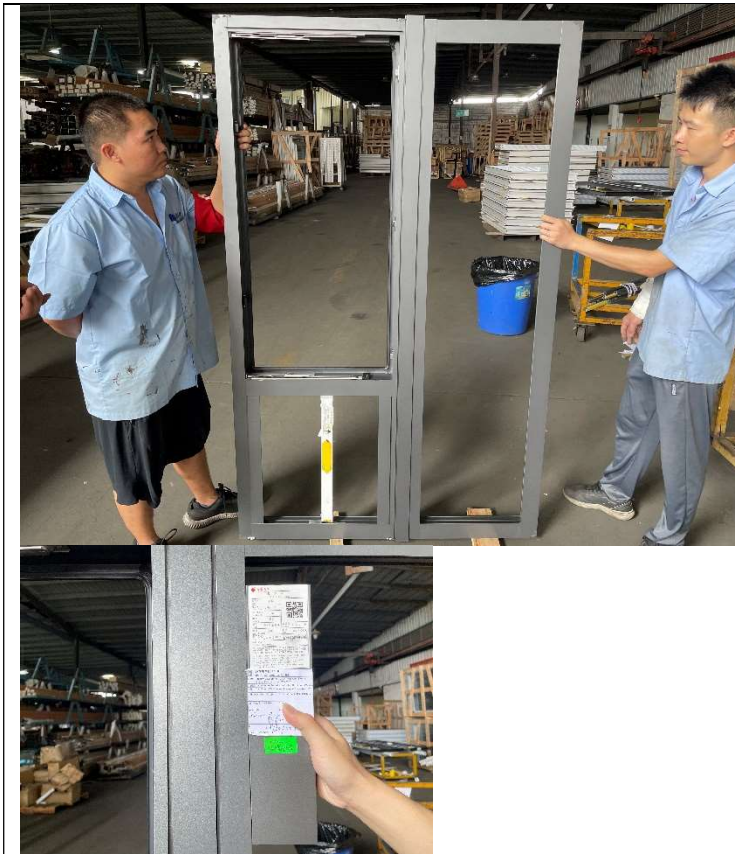
Photo no: 017

Content:
編號為 T3-16/F-AW02
的預製件窗已更換中企
夾通，室外面與色板比
較，未見明顯色差。

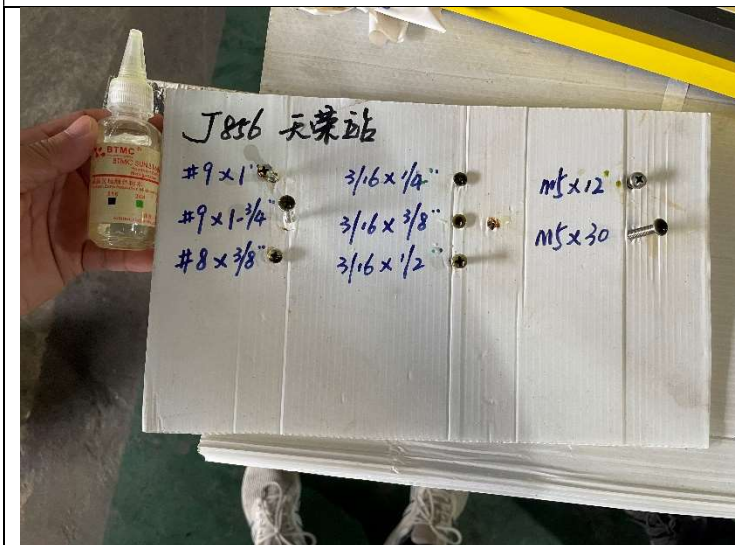
Photo no: 018

Content:
本項目使用的螺絲經專
用藥水檢測後，均符合
316 材質的顏色。

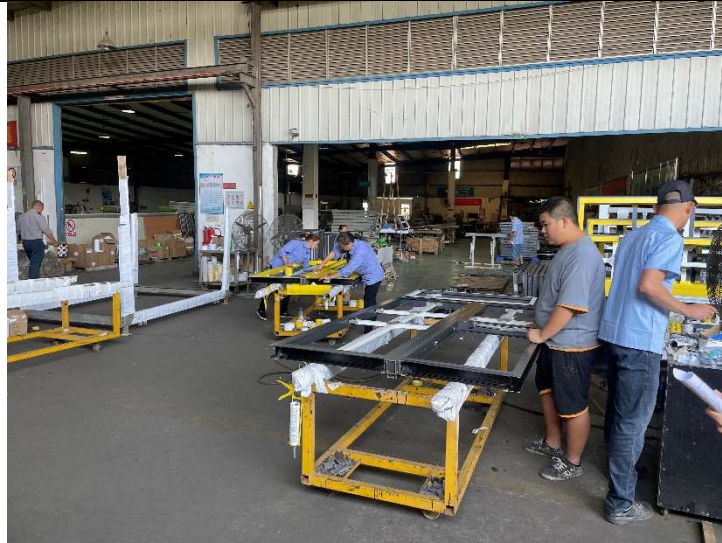
Photo no: 001

加工廠共三組人對包裝
完成的預製件窗進行檢
查並重新進行包裝保
護。

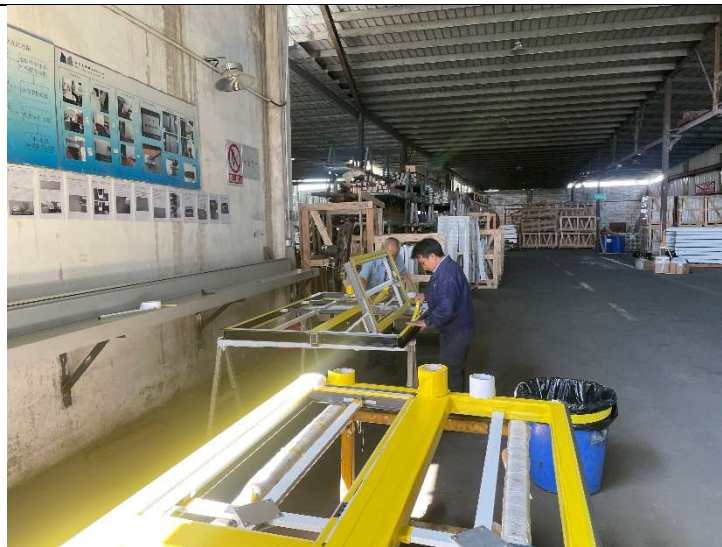
Photo no: 002

同上。

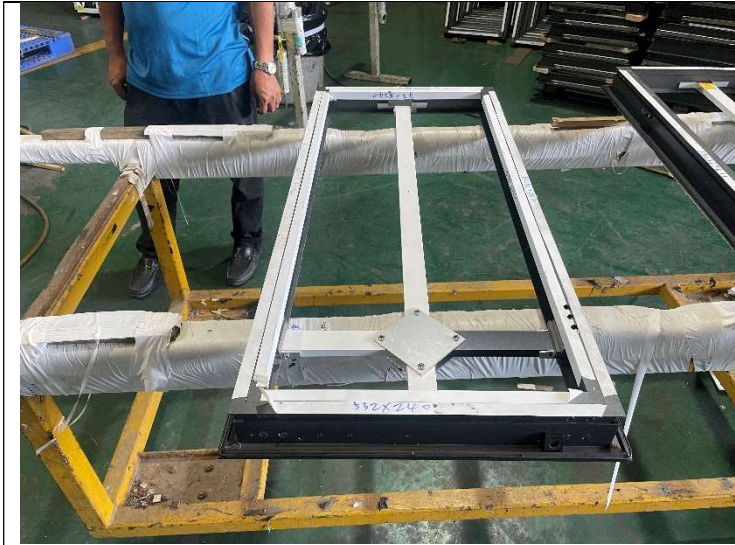
Photo no: 003

Content:
抽檢加工廠返修完成的
窗玉 AW-02R。

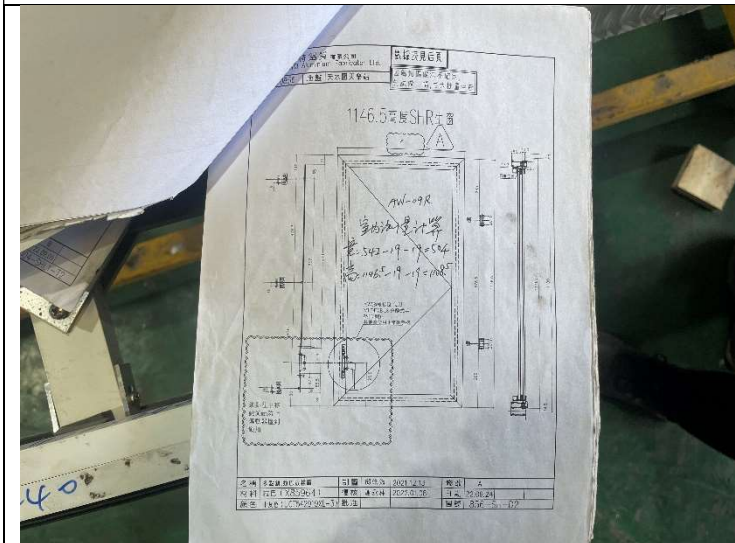
Photo no: 004

Content:
查看窗玉 AW-02R 組
裝圖紙。

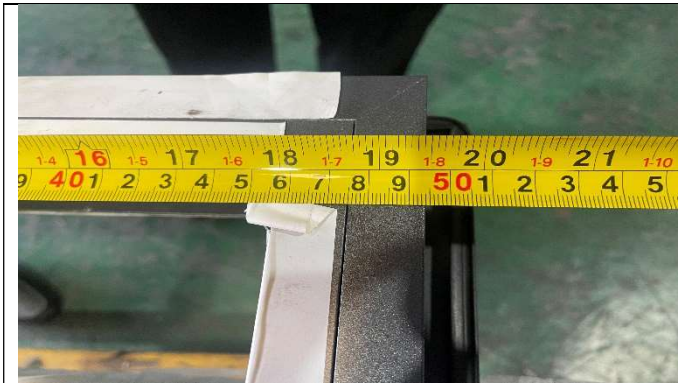
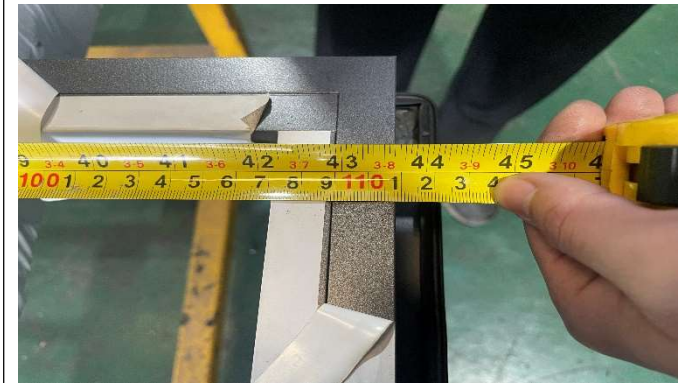
Photo no: 005

實測窗玉寬度/高度:

493.5mm/1,108mm

圖紙要求窗玉寬度/高
度:

494mm/1,108.5mm

相差:-0.5mm/-0.5mm

公差要求:±0.5mm

符合要求。

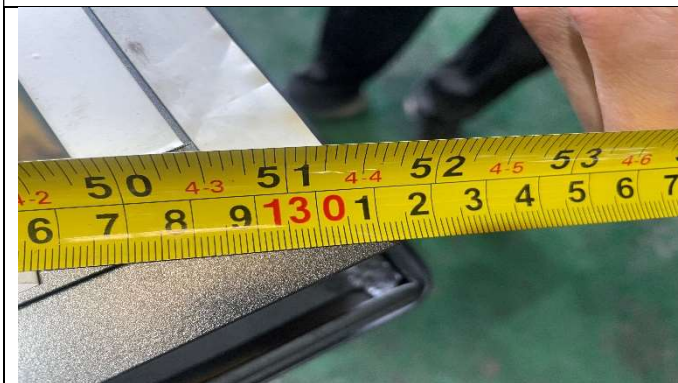
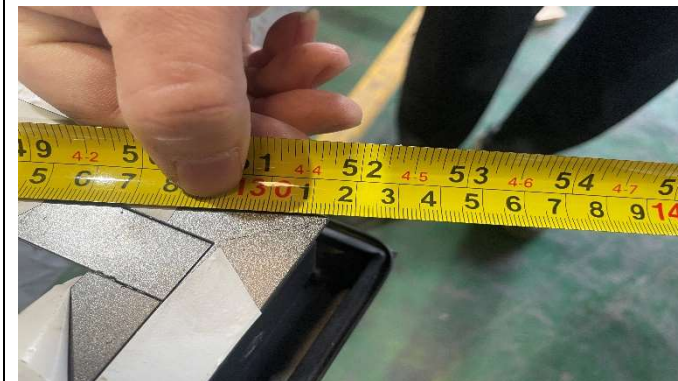
Photo no: 006

實測窗玉對角尺寸:

1,213mm/1,214.5mm

(從 100mm 開始量度)

計算圖紙要求窗玉對角

尺寸:1,213.59mm

相差:

-0.59mm/+0.91mm

公差要求:±2mm

符合要求。

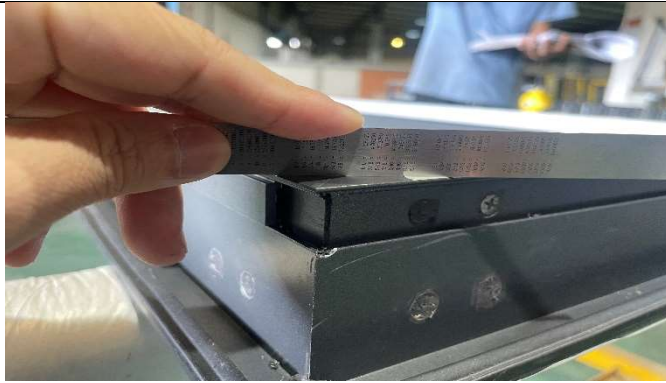
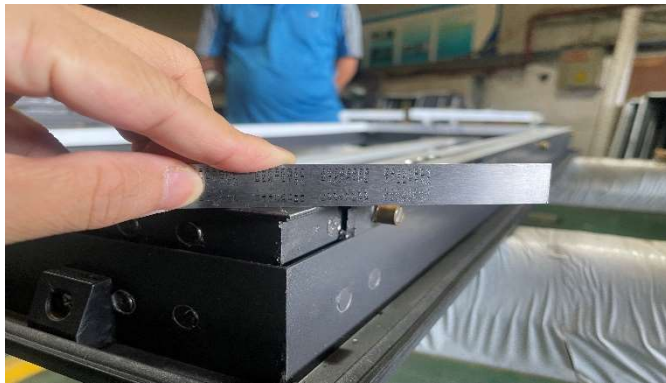
Photo no: 007

Content:
窗玉框室內面碰接位齊
平，未見明顯起級。

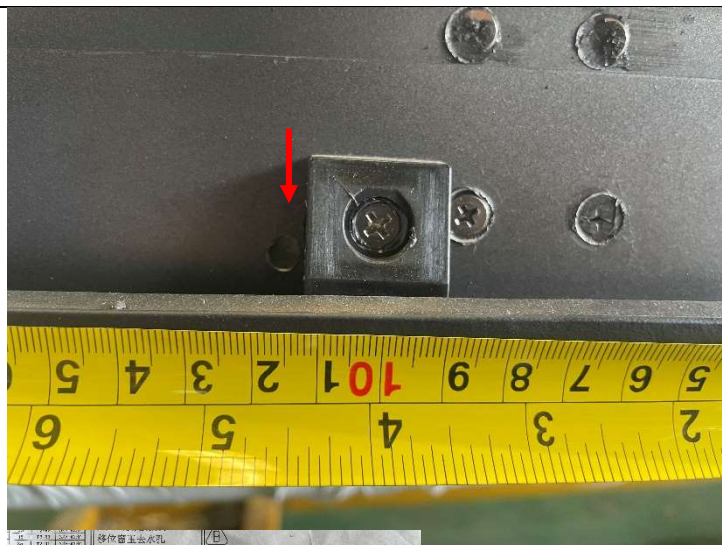
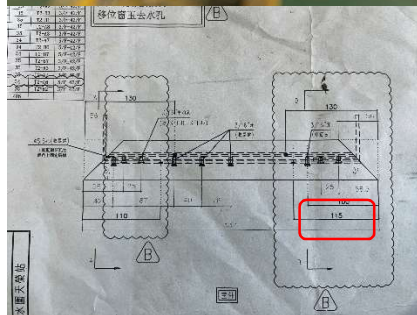
Photo no: 008

Content:
實測窗玉底部的去水孔
加工位置:115mm
圖紙要求窗玉底部的去
水孔加工位置:115mm
符合圖紙要求。

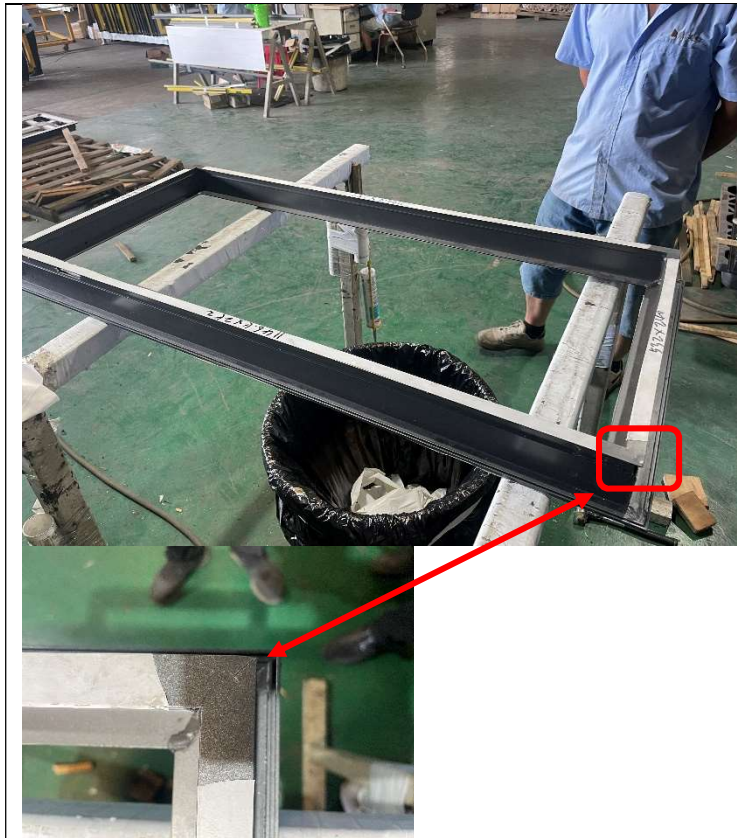
Photo no: 009

加工廠返修完成的窗玉
AW-02 · 室內面碰接位
變形，不接受。

- 1.) 加工廠返修完成的窗玉 AW-02 室內面碰接位變形，不接受，已執修（見圖 009、010）；加工廠需加強對窗玉的質檢力度並改善窗玉組裝工藝。
- 2.) 編號為 T3-8/F-AW-02R 的預製件窗保護膠紙未貼緊型材面，已重新貼回膠紙並在膠紙角位啣膠（見圖 017~018）；加工廠需做好保護措施，避免膠紙在運輸途中脫落。

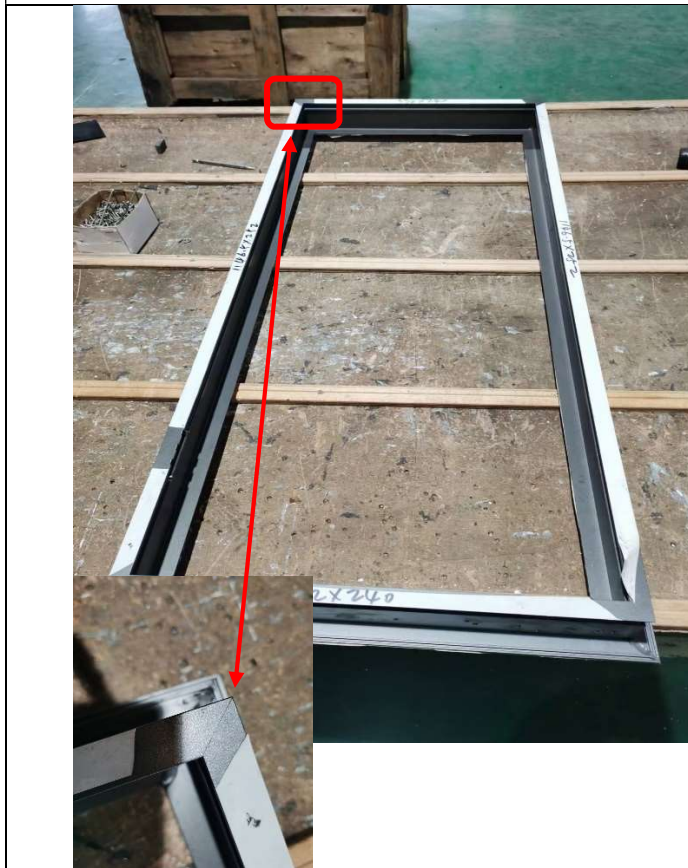
Photo no: 010

窗玉 AW-02 變形的窗
框料已更換，可接受。
(更換後的相片由加工廠
提供)

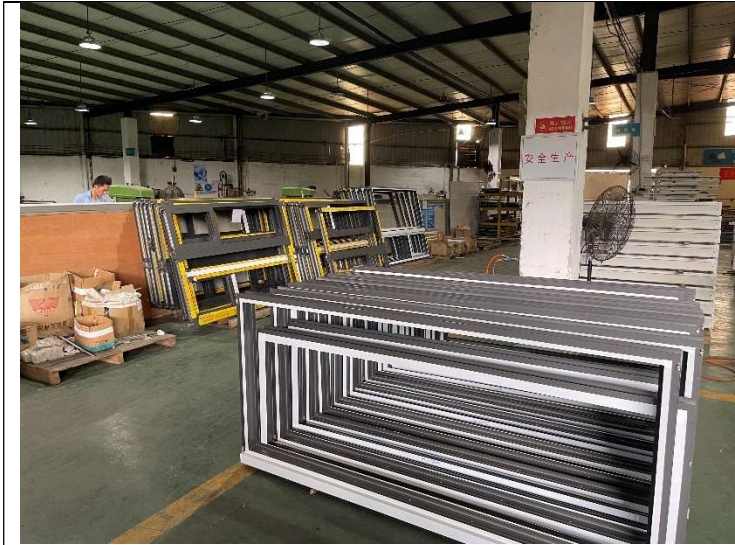
Photo no: 011

Content:
T3 座組裝完成的預製
件窗。

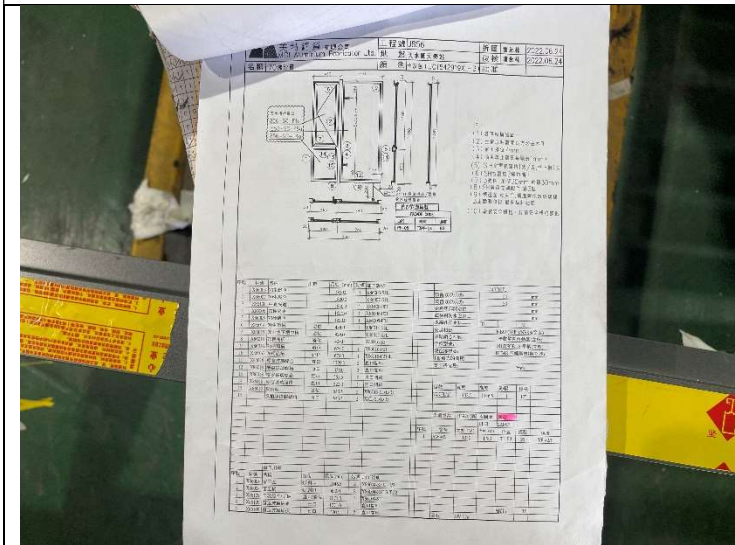
Photo no: 012

Content:
抽檢組裝完成的預製件
窗 AW-02a · 查看組裝
圖紙。

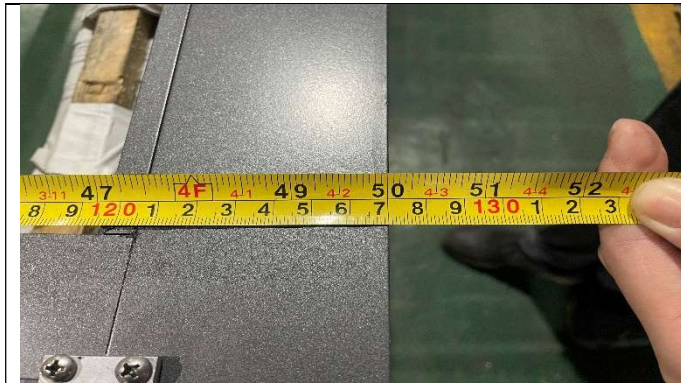
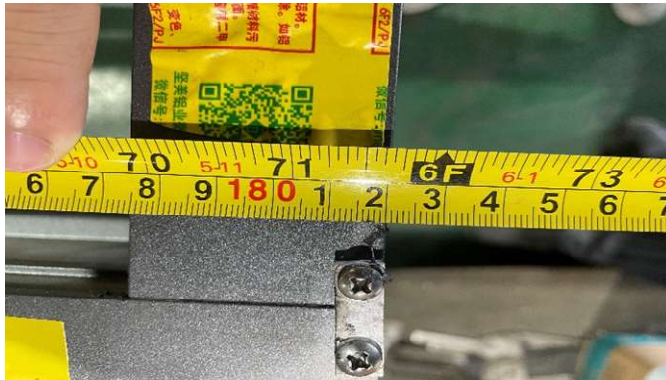
Photo no: 013

Content:
實測預製件窗寬度/高
度:
1,270mm/1,820mm
圖紙要求寬度/高度:
1,270mm/1,820mm
公差要求:±1mm
符合要求。

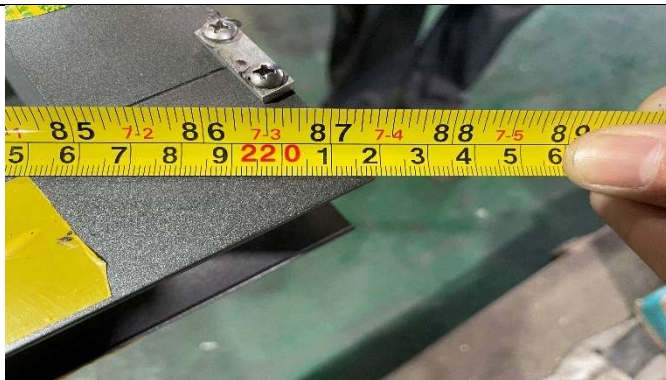
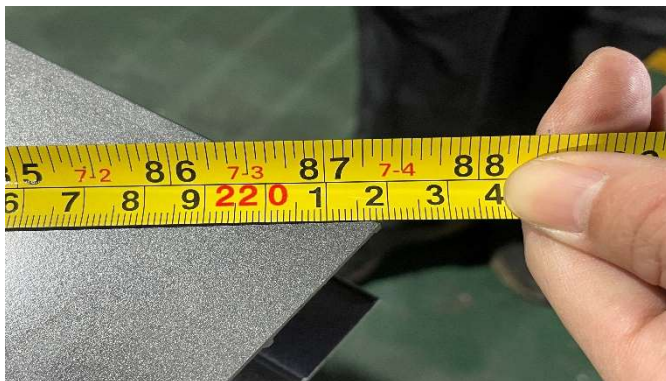
Photo no: 014

Content:
實測預製件窗對角尺寸:
2,219mm/2,219mm
計算圖紙要求對角尺寸:
2,219.3mm
相差:-0.3mm/-0.3mm
公差要求:±3mm
符合要求。

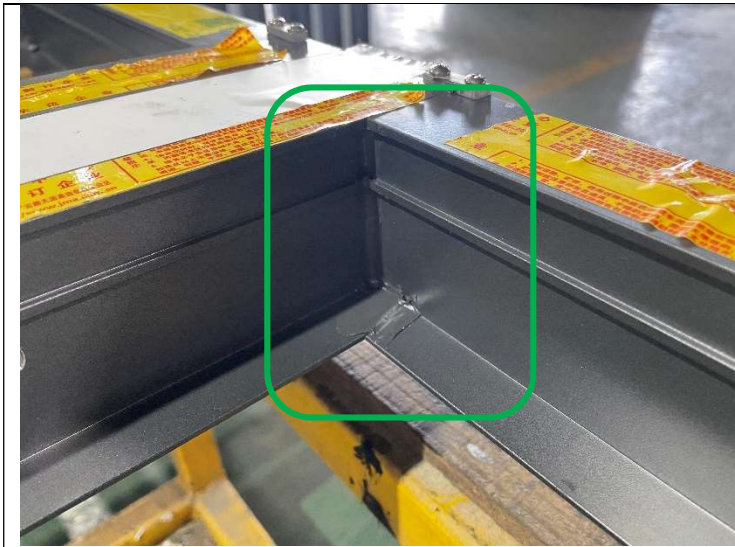
Photo no: 015

預製件窗橫企料碰接處
有啱密封膠。

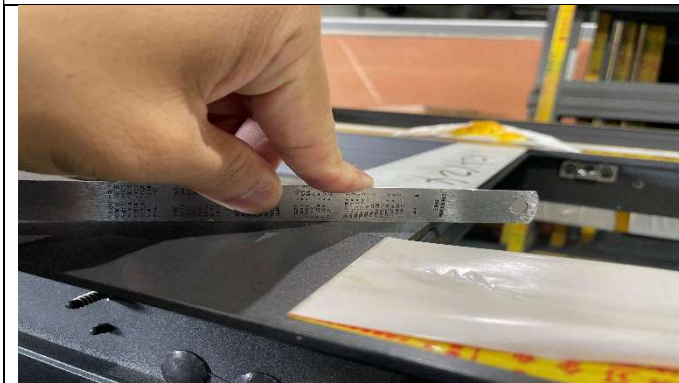
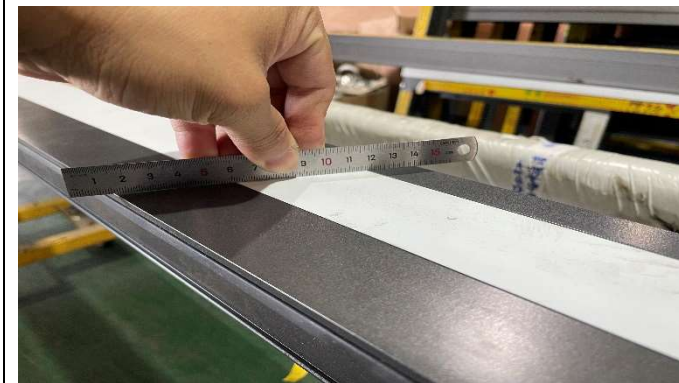
Photo no: 016

預製件窗室內面碰接處
齊平，未見明顯起級。

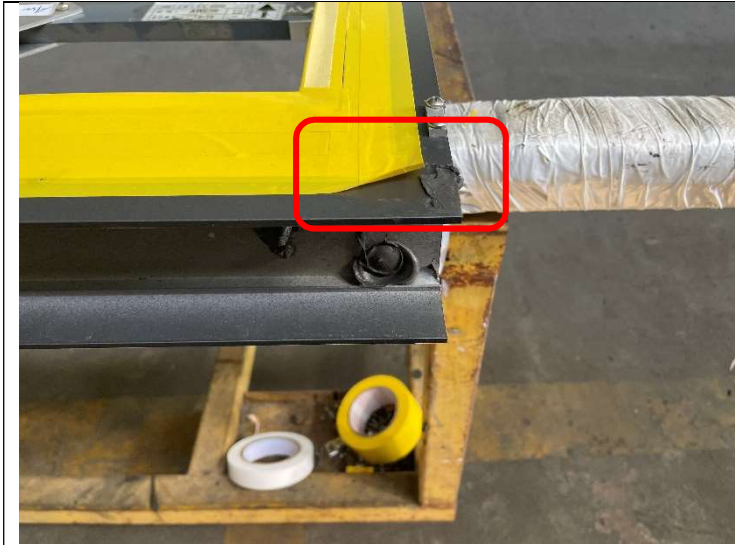
Photo no: 017

編號為 T3-8/F-AW-
02R 的預製件窗保護膠
紙未貼緊型材面，不接
受。

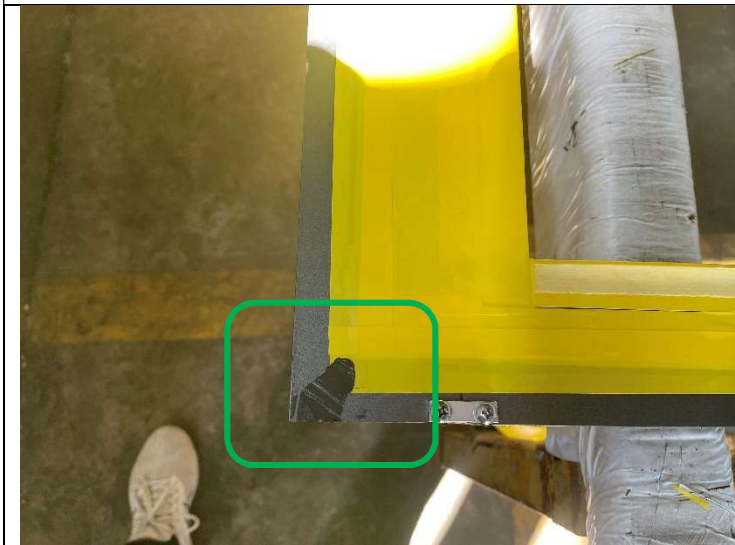
Photo no: 018

接上圖，加工廠已將保
護膠紙撕出後重新貼上
並在膠紙角位啣密封
膠。

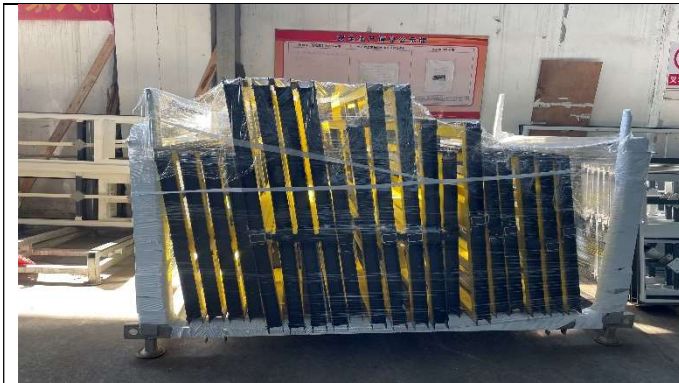
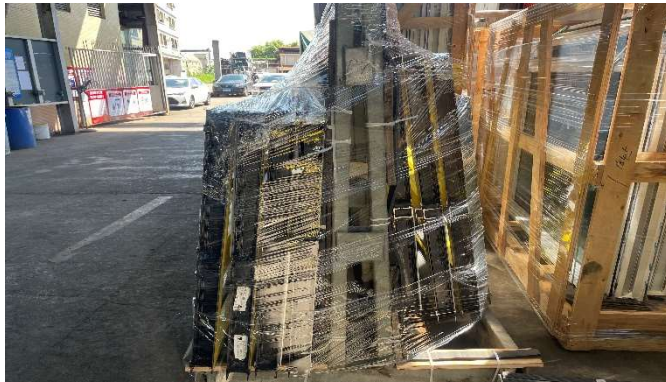
Photo no: 019

點算加工廠檢查後並重
新貼回保護膠紙的預製
件窗，共 59 件。

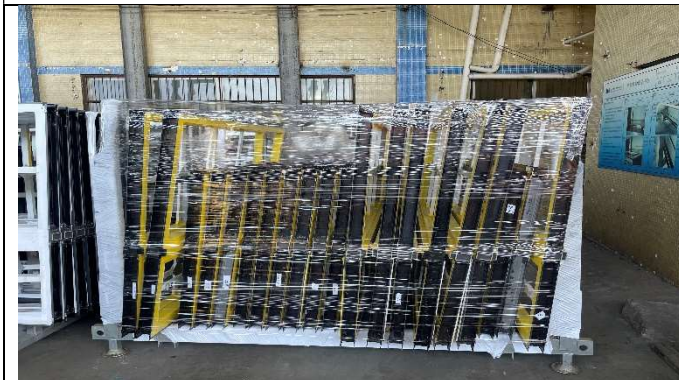
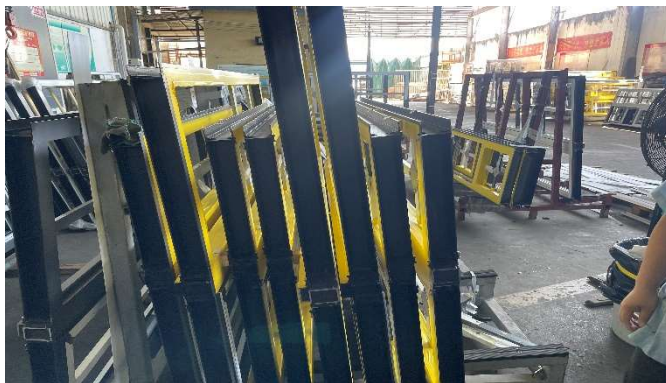
Photo no: 020

點算加工廠檢查後並重
新貼回保護膠紙的預製
件窗，共 59 件。
