工程指示編號:	EI- 5129	修改版本:	C
	HK- 099		
工程編號:	J 856	工程名稱:	TSWTL23
收件人:	生統 / 王良	發件人:	BearLam
工程項目:	回覆:中山辦巡查國內廠房質量檢查報告(修正C:新增R705、R719、R731)	日期:	19/01/2023

SITE MEMORANDUM

事項 : 第十二次至第十四次檢查鋁窗廠房生產過程及注意事項
(R705, R719, R731)

Factory Inspection Report
工廠巡查報告

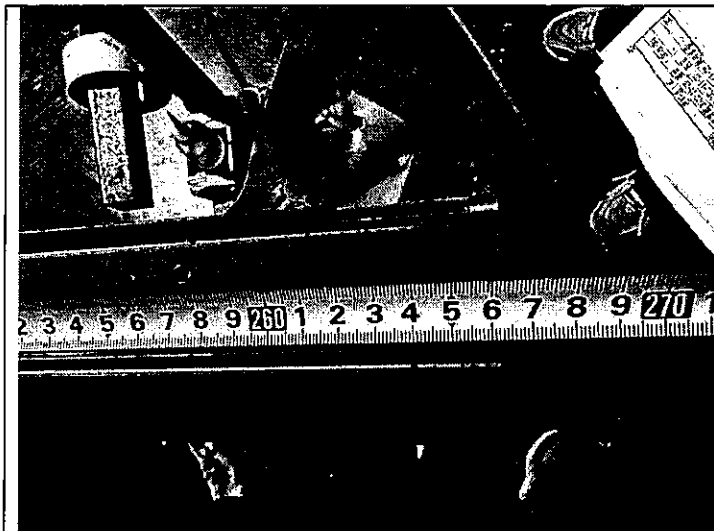
Photo no: 003

實測型材尺寸

2,661.5mm · 圖紙尺寸

2,662mm · 公差

-0.5mm · 公差要求

±0.5mm · 符合要求。

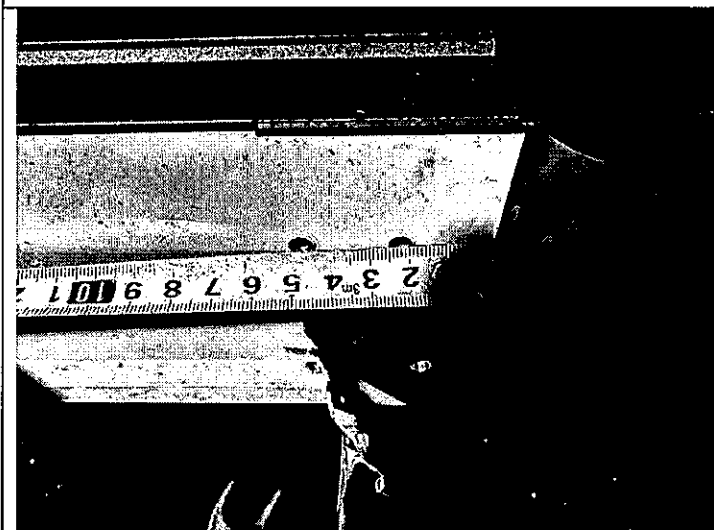
Photo no: 004

實測孔位到邊緣尺寸為

22mm · 與圖紙尺寸

22mm 一致 · 符合要求。

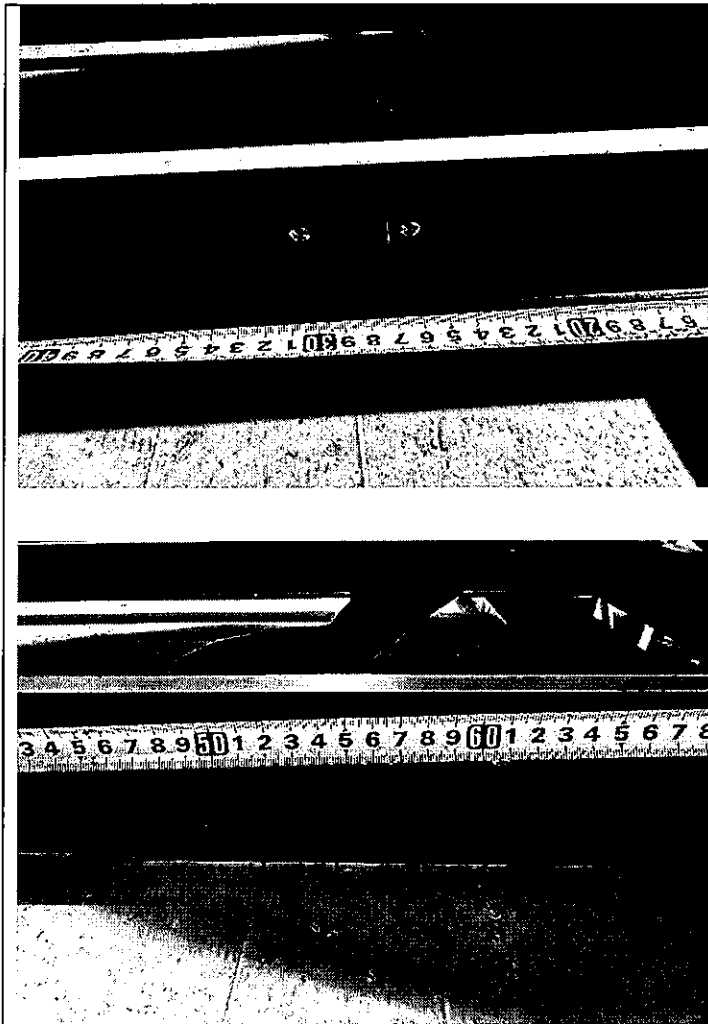
Photo no: 013

實測防風扣到窗玉邊的
間距及防風扣相鄰的間
距分別為:

285mm/576.5mm, 施
工圖要求防風扣到窗玉
邊及防風扣相鄰間距分
別為

285mm/576.5mm · 防
風扣安裝位置符合施工
圖要求。

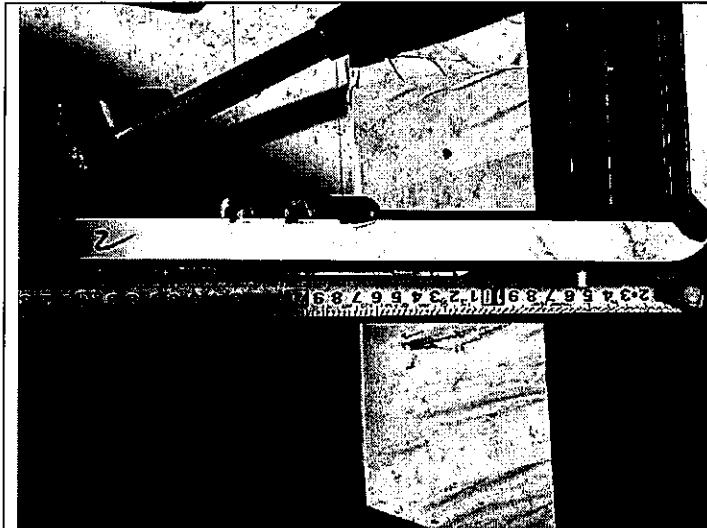
Photo no: 014

實測執手安裝位置:

195.5mm

圖紙要求執手安裝位置:

符合圖紙要求。

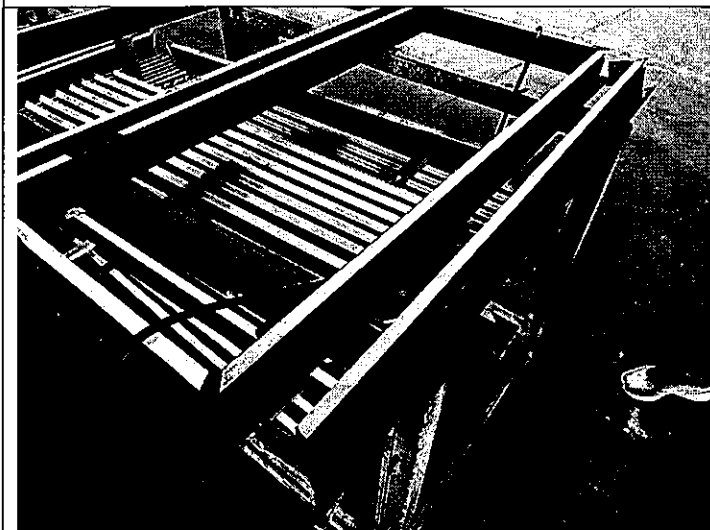
Photo no: 017

接上圖·窗玉更換企料
後效果可接受。·

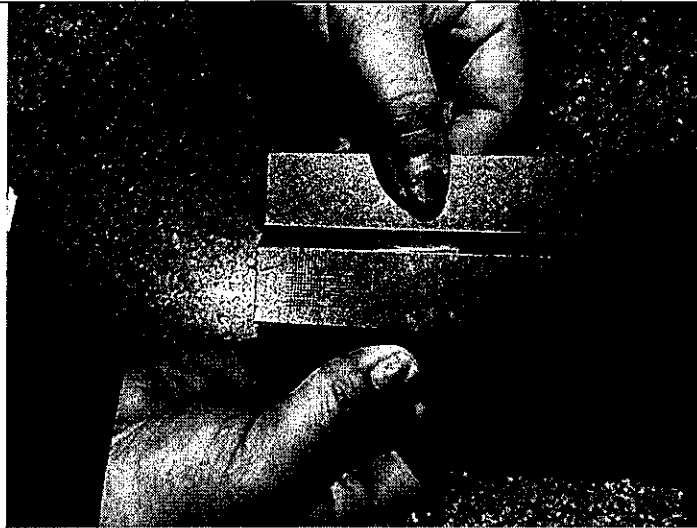
Photo no: 018

使用窗玉料頭做附著力
測試，沒有油漆脫落，效
果可接受。（使用 3M
Scotch 355 膠紙測試）

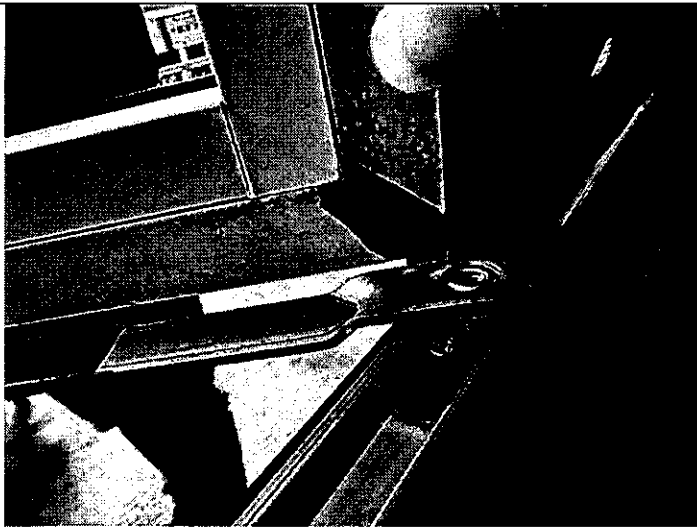
Photo no: 023

Content:
生窗開啟過程中·窗尾
與窗撐間距 1.5mm·

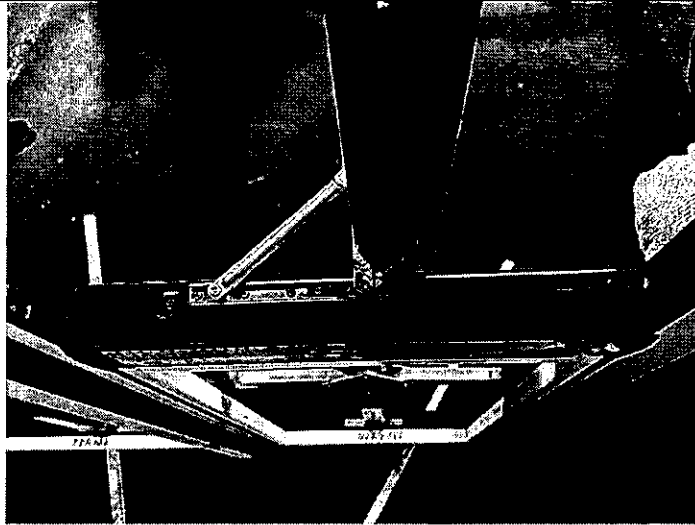
Photo no:024

Content:
生窗開啟至 90 度·窗尾
未刮窗框·

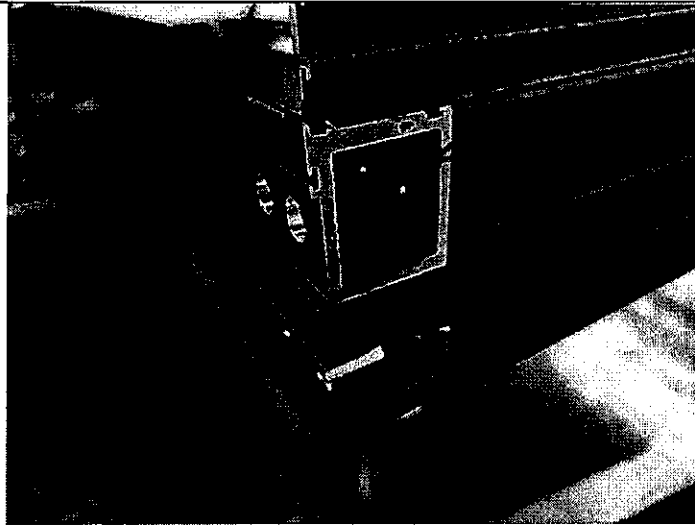
Photo no: 003

螺絲有先啣膠再修緊。
但手工較差。

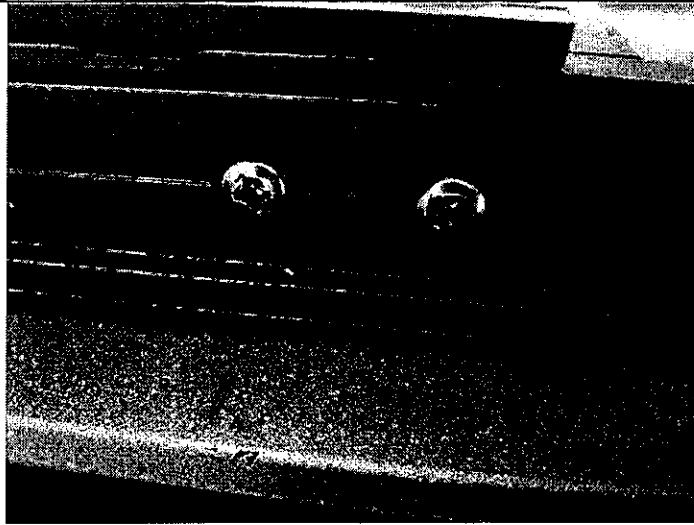
Photo no: 005

個別螺絲邊緣未見密封
膠，疑似未有卸膠。

- 1.) 密封膠的手工問題需要注意:個別螺絲邊緣未見密封膠，疑似未有唧膠，見圖 005；個別碰口位置有縫隙，未用密封膠完全封住，見圖 009；碰介面位置沒有密封膠，見圖 014；工廠改善後唧膠效果可接受，見圖 022；
- 2.) 孔位，避位等開料問題需注意：排氣/去水孔的位置與施工圖有出入，見圖 006、007、008 及 021；部分避位尺寸較大，見圖 016；
- 3.) 窗玉手工問題需要注意：窗玉室內面橫企料碰口位有輕微起級，見圖 010；窗玉角位碰口位置未對齊，刮手，見圖 011；窗玉目前所用膠條輕易被拉出，見圖 012；
- 4.) 掛碼尺寸與圖紙不符，工廠回復已更改尺寸，請及時更新圖紙，見圖 020。

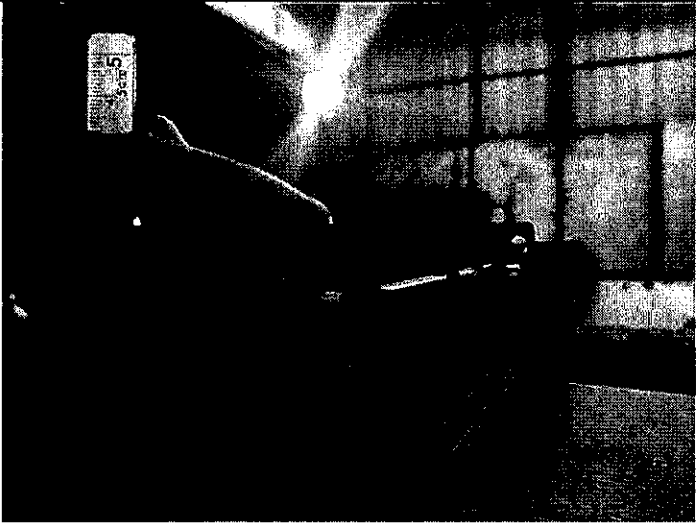
<p>Photo no: 010</p> <p>Location: 東莞美而特幕牆有限公司</p> <p>Date: 29 Dec, 2022</p> <p>Content: 窗玉室內面橫企料碰口位有輕微起級。</p> <p style="text-align: right;">✘</p>

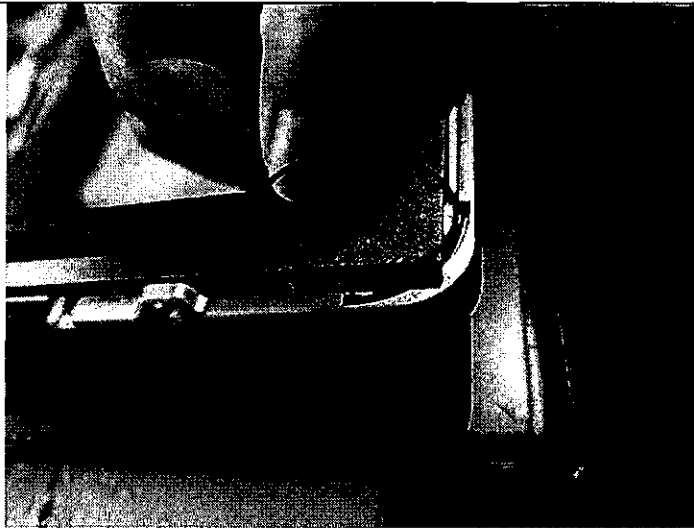
Photo no: 013

膠條角位以密封膠固定 ·
如何更換 ?

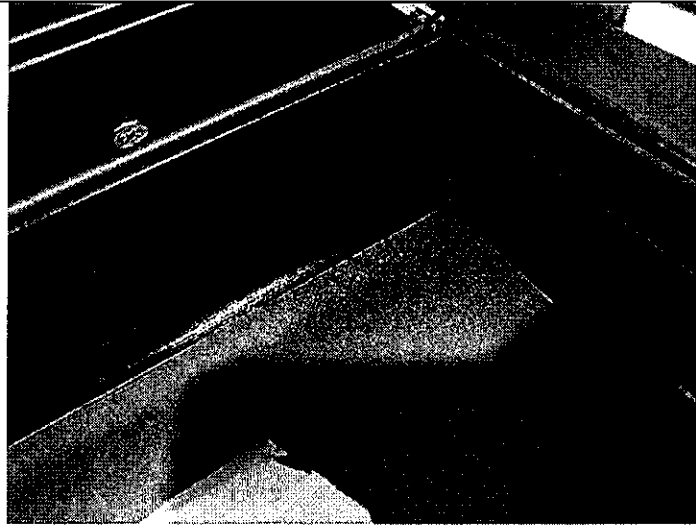
Photo no: 015

個別碰口位置有縫隙，未
用密封膠完全封住。

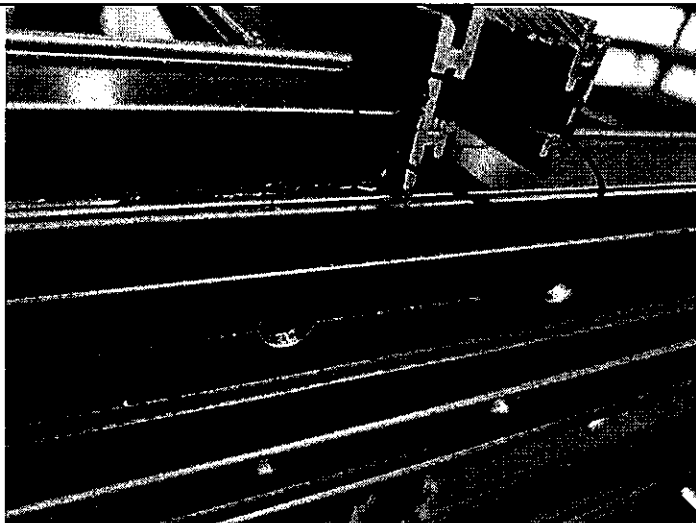
Photo no: 016

扣線位置縫隙較大，開避
位需注意尺寸。

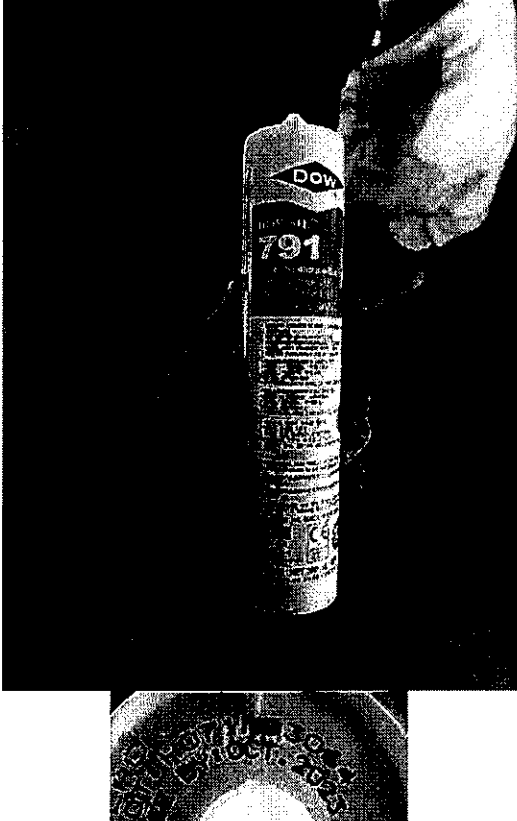
<p>Photo no: 018</p> <p>Location: 東莞美而特幕牆有限公司</p> <p>Date: 29 Dec, 2022</p> <p>Content: 所用密封膠為道康寧 791 · 2023 年 10 月前使用 · 在保質期內。</p>

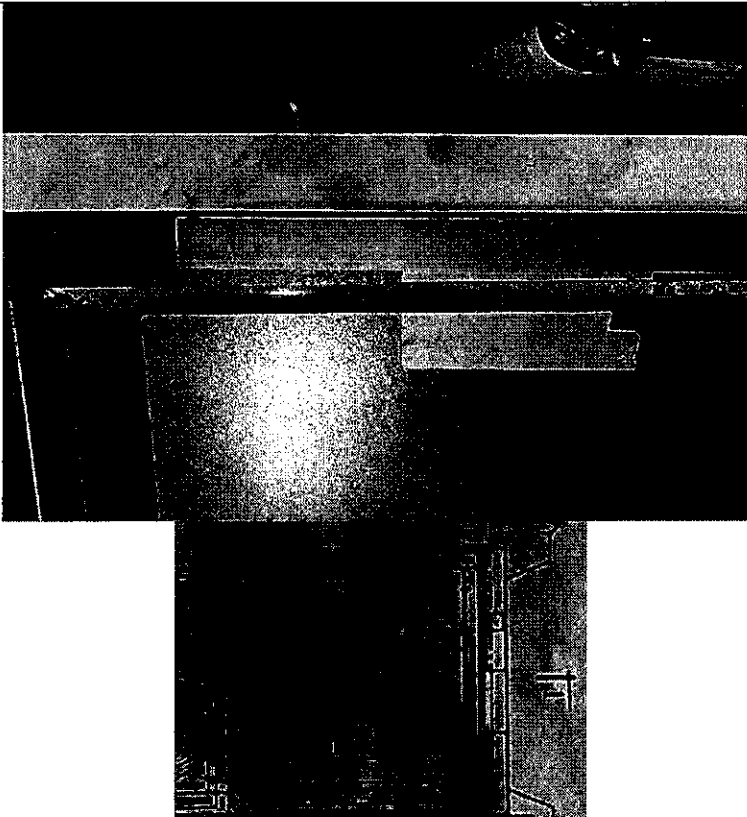
Photo no: 020

Content:
掛碼實測 280mm
圖紙要求 265mm
工廠表示該圖紙未更
新，已修正為
280mm。

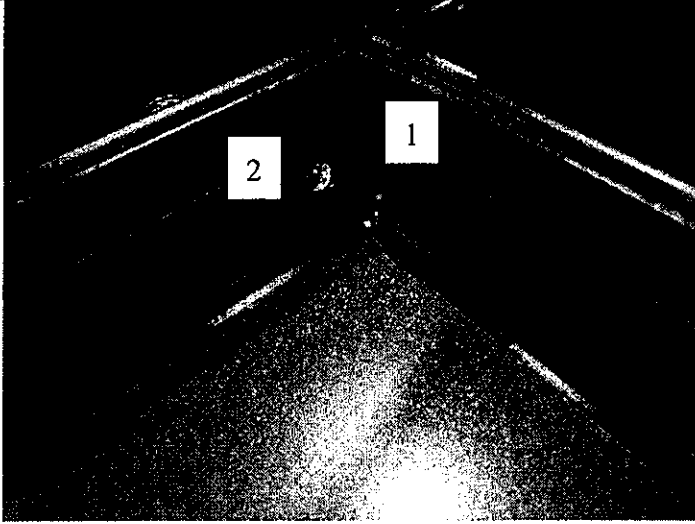
<p>Photo no: 021</p> <p>Location: 東莞美而特幕牆有限公司</p> <p>Date: 30 Dec, 2022</p> <p>Content:</p> <p>1. 背板邊緣脚膠效果可接受。 ✓</p> <p>2. 氣孔/去水孔太高。 ✗</p>

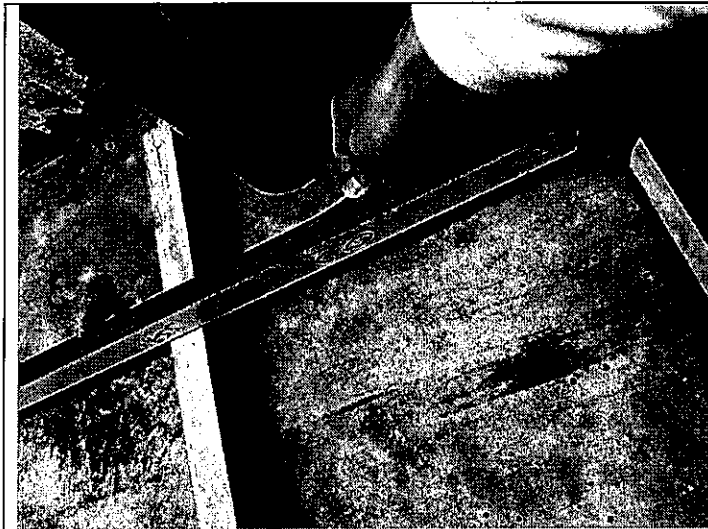
Photo no: 003

PMU 單元件已更換窗
玉波膠條，但波膠條容
易脫落，與窗玉不匹配，
不能接受。

- 1.) PMU 單元件已更換窗玉波膠條，但波膠條容易脫落，與窗玉不匹配，不能接受（見圖 003），需澄清。
- 2.) 單元件 CW-201 窗玉波膠條形狀扁平，沒有彈性且波膠條駁口斷開，以及窗玉橫企料碰口室內面見明顯起級（見圖 005）；加工廠需提高單元件組裝水準，建議對相關人員提供培訓。
- 3.) 單元件 CW-201 死牆位背板膠見鋁屑，已執修（見圖 007、008）；加工廠需加強質檢力度及注意保護。
- 4.) 美特自檢單元件 CW-304 試水測試，死牆位及生窗位入水，已執修（見圖 014、015）；加工廠需提高單元件組裝水準，建議對相關人員提供培訓。
- 5.) 抽檢預製窗見密封膠手工差，已執修（見圖 028、029）；加工廠需加強質檢力度，避免有缺陷的預製件窗流入下一工序。

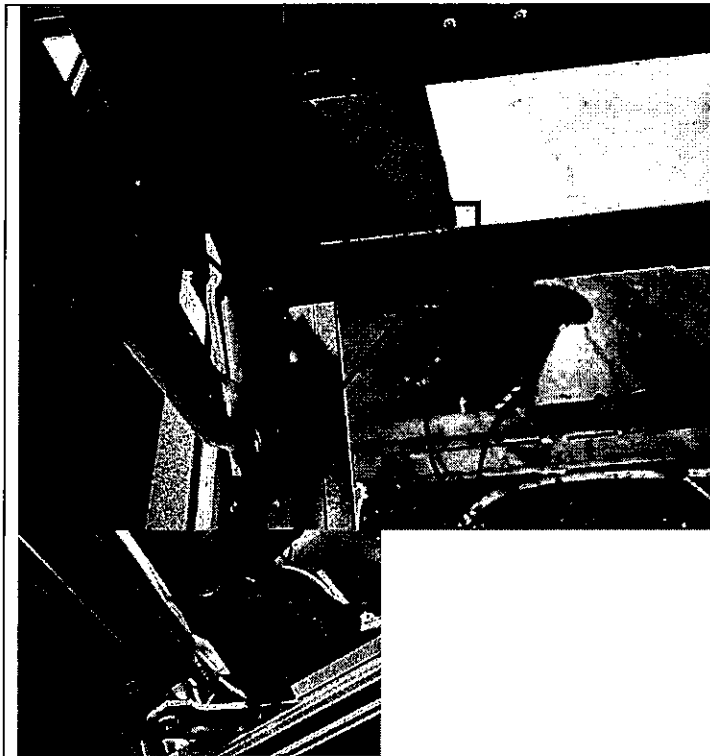
Photo no: 005

1. 單元件 CW-201 窗玉波膠條形狀扁平，沒有彈性且波膠條駁口斷開，不能接受。
2. 窗玉橫企料碰口室內面見明顯起級，不能接受。

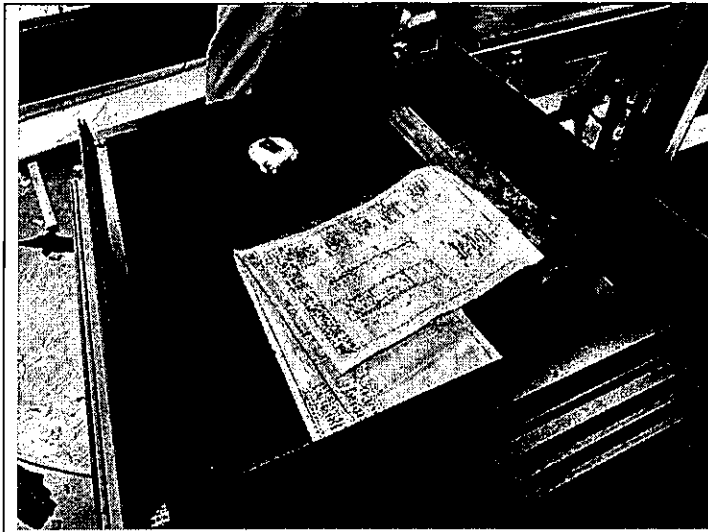
Photo no: 007

單元件 CW-201 死牆位
背板膠見鋁屑，不接受。

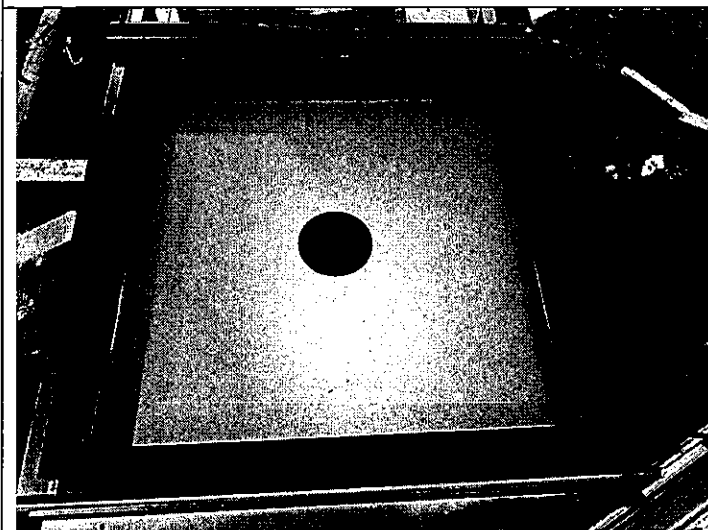
Photo no: 008

接上圖，執修後效果可
接受。

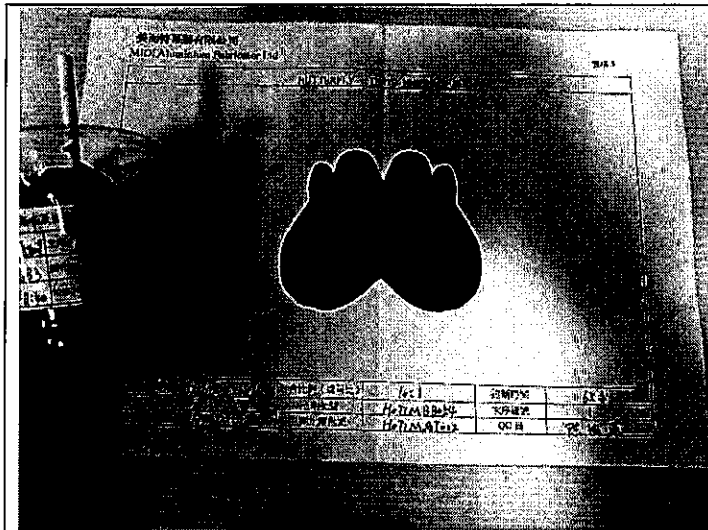
Photo no: 011
Location: 東莞美而特
幕牆有限公司
Date: 5 Jan, 2023

Content:
1. 蝴蝶測試 · 未見白色
斑點和白色條紋 · 混合
均勻 · 符合要求。

2. 拉斷測試 · 拉斷時間
為 65 分鐘 · 供應商手冊
要求拉斷時間 > 20 分
鐘 · 拉斷時沒有呈現拉
絲狀態。

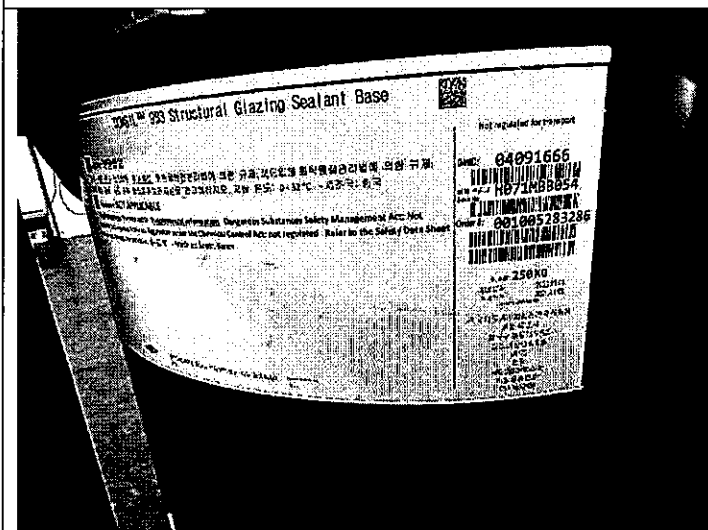
Photo no: 012
Location: 東莞美而特
幕牆有限公司

Content:
道康寧 983 結構膠在有效
期內使用 · 有效期至
2023 年 11 月 6 日。

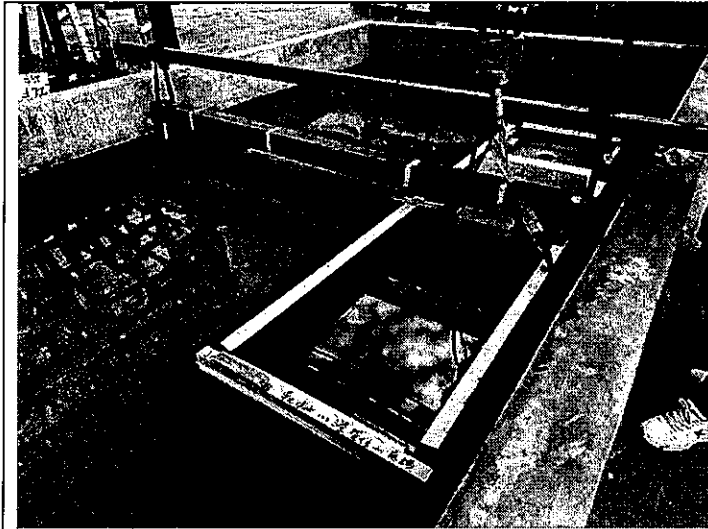
Photo no: 013

美特自檢單元件試水測試 · 單元件編號 CW-302, 試水時間 15 分鐘 · 深度 100mm · 未見室內面入水。

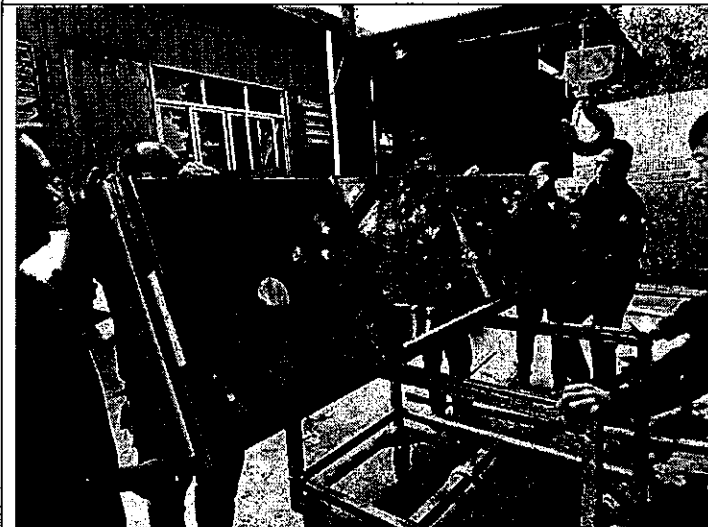
Photo no: 014

美特自檢單元件試水測試 · 單元件編號 CW-304 · 試水時間 15 分鐘 · 深度 100mm · 死牆位及生窗位入水。

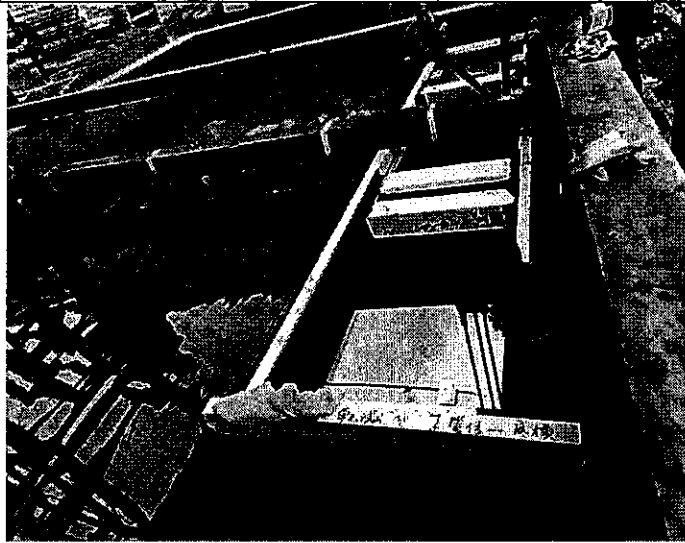
Photo no: 015

接上圖，美特廠對 CW-304 單元件重新執修後試水未見生窗位及死牆位進水（相片由美特廠提供，試水深度 130mm，時間 20 分鐘）。

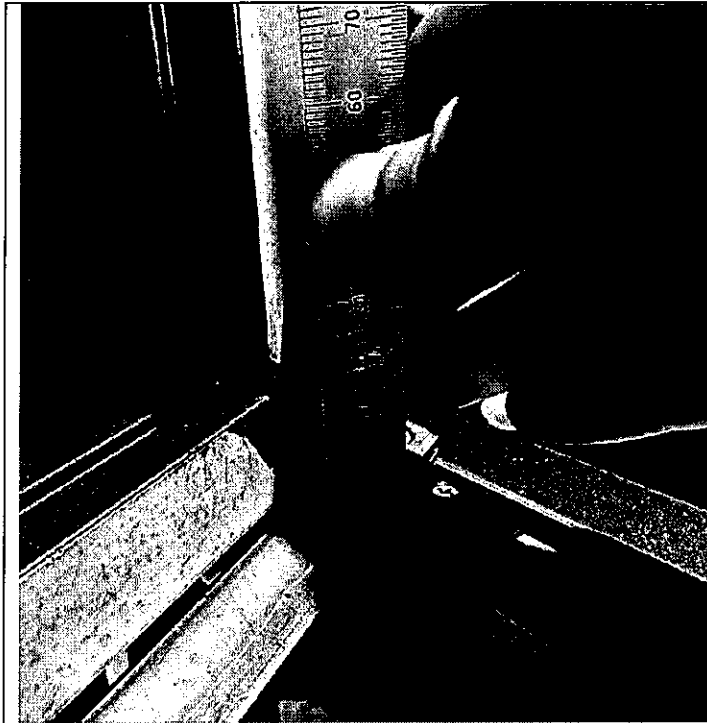
Photo no: 021

生窗開啟過程中，窗尾
與窗撐間距 1.5mm。

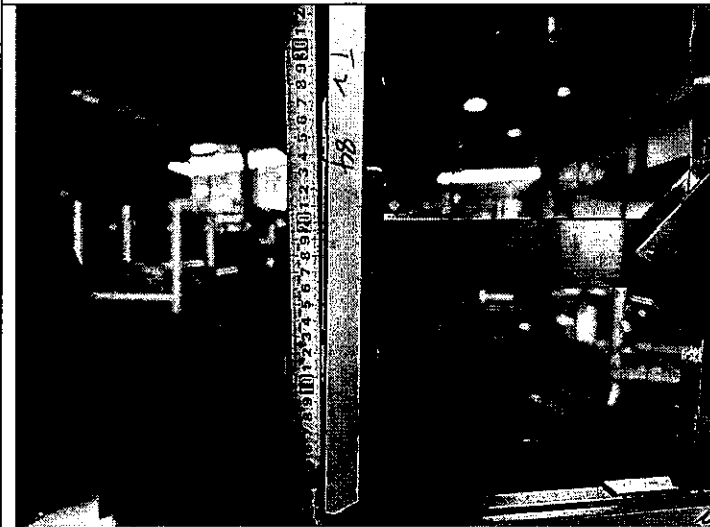
Photo no: 026

Content:
實測執手安裝位置:
195.5mm ·
圖紙要求執手安裝位置:
195.5mm ·
符合圖紙要求。

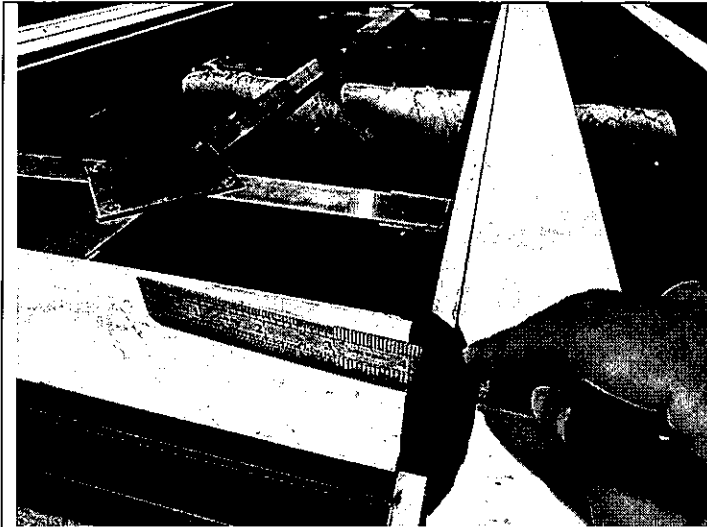
Photo no: 027

預製窗窗框中橫料與企
料室內面碰口平整無起
級·效果可接受。
