工程指示 / 要求簡箋 ENGINEER INSTRUCTIONS(E.I.)

### 质量检验报告

REPORT NO. 质量检验报告编号: QIR-856-23-003

PROJECT NO. 工程编号: J-856 PROJECT NAME 工程名称: 天荣站

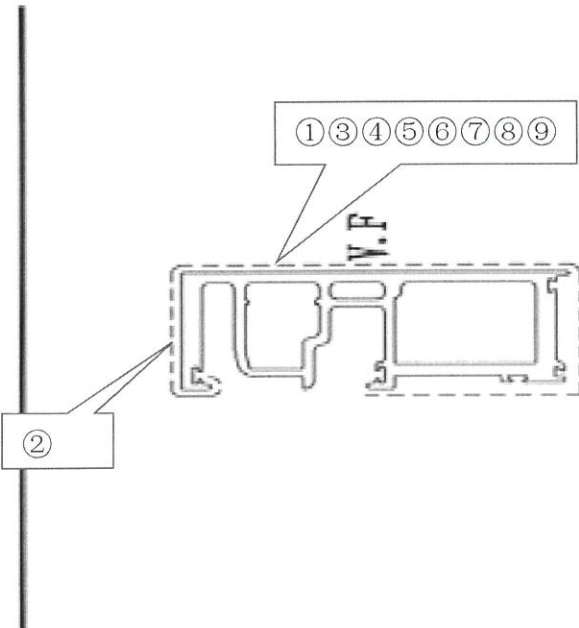
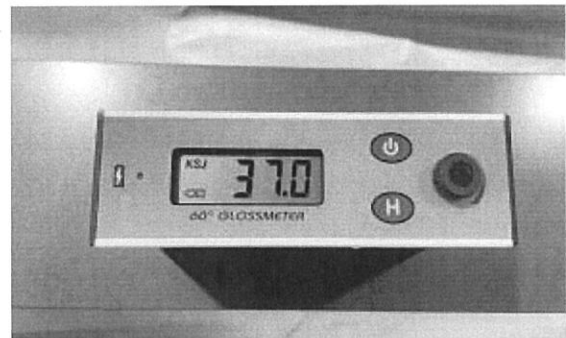
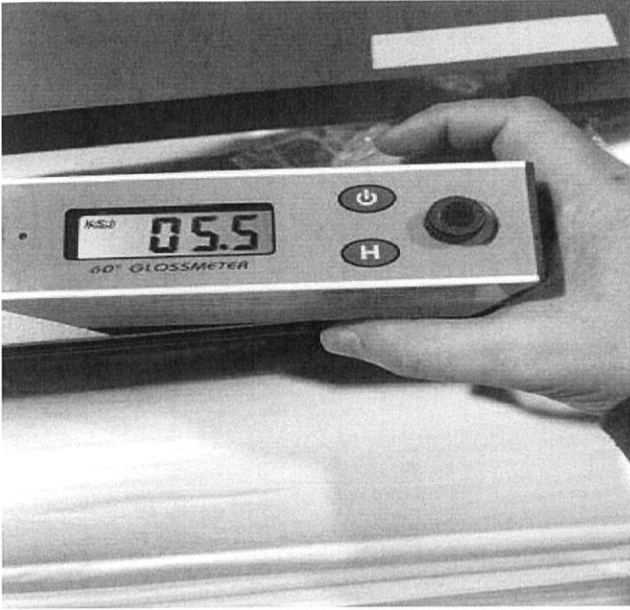
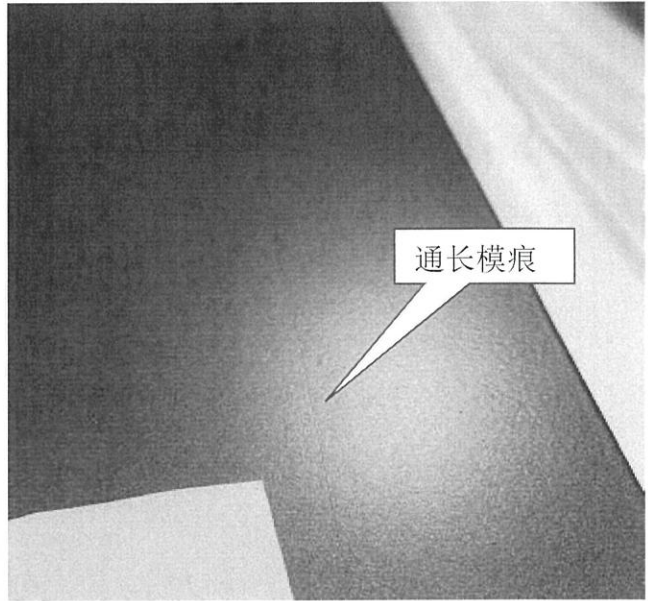
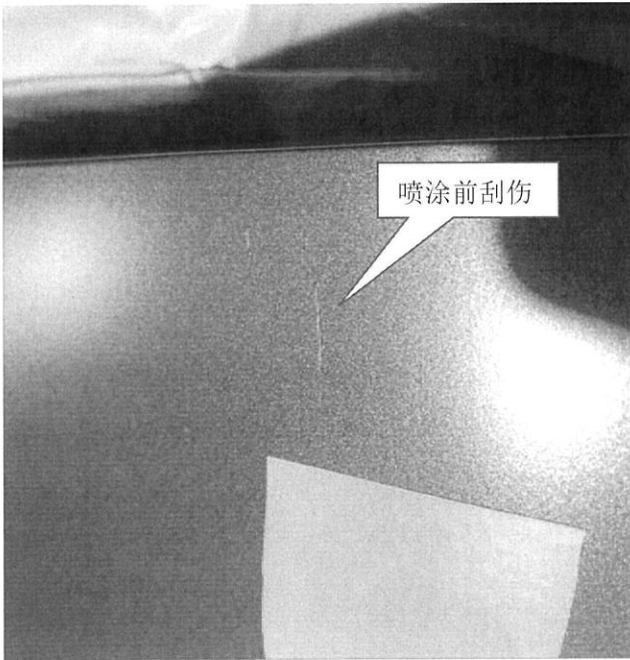
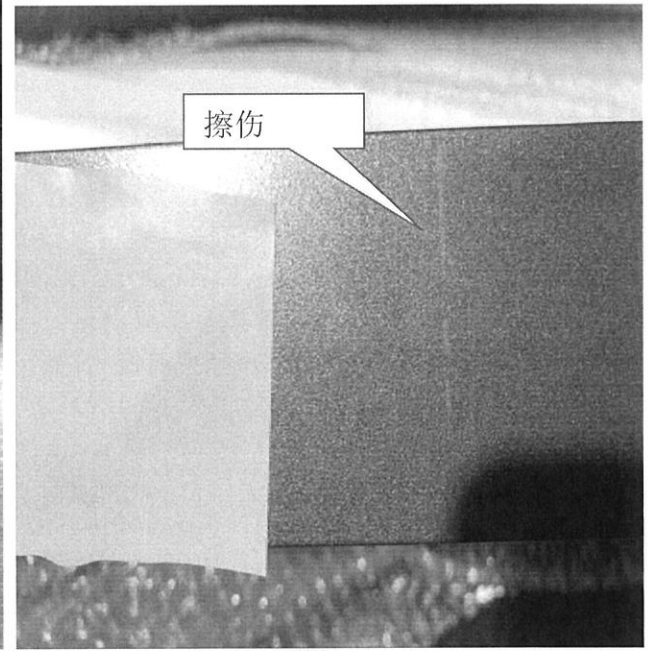
检验工序编号: QRA-856-23-016	抽查		次品		次品比率	
	序号	数量	严重	轻微		
E 1 编号: EI/5398/22,5323/A						
项目名称: 幕墙	1	58	52		89.7%	
次品详细描述及图示: 材质: 6063-T6 色号: UCT542919XL-3 签批办光泽值: 24~26GU 允许偏差: ±5 GU 1、AM02 梗母企 L=3200mm 来货: 58 支 ①光泽偏高, 同一支料实测: 33~37GU; 7 支 ✓ ②光泽偏低, 同一支料实测: 5.5~19GU; 31 支 ✓ ③端部 300~1700mm 处喷涂前刮伤及光泽偏高; 1 支 ✗ ④端部 500mm 处碰伤及光泽偏高; 1 支 ✗ ⑤端部 2790mm 处喷涂前刮痕; 1 支 ✗ ⑥端部 1790mm 处擦伤; 1 支 ✗ ⑦端部 2300mm 处刮痕; 1 支 ✗ ⑧端部 1450mm 处刮伤; 1 支 ✗ ⑨型材表面碰伤及光泽偏低; 1 支 ✗ ⑩型材通长模痕 7 支 ✗ 2、AM03 转角公企 L=3200mm 来货: 16 支 ①端部 1700mm 处碰伤及色差偏大, 实测: +2.2ΔE; 1 支 ✗ ②型材色差偏大, 实测: +2.5ΔE, 光泽偏低, 实测: 15GU; 1 支 ✗ ③端部 850mm 处碰伤及光泽低; 1 支 ✗ ④端部 650~1750mm 两处碰伤及光泽偏高; 1 支 ✗ ⑤端部 680mm 处碰伤及光泽偏高; 3 支 ✗ ⑥型材表面碰伤脱漆及光泽偏高; 1 支 ✗ ⑦光泽偏高, 实测: 34.5GU; 5 支 ✓ 3、AT03 梗中横 L=5500mm 来货: 14 支 ①光泽偏低, 实测: 9~18GU; 2 支 ✓ ②光泽偏高, 实测: 33~35.5GU; 4 支 ✓ 4、①AT04 生中横 L=6000mm 来货: 1 支 型材表面碰伤及光泽偏低, 实测: 15~16GU; 1 支 ✓ ②AT04 生中横 L=4500mm 来货: 6 支 光泽偏高, 实测: 34GU; 6 支 ✓	2	16	13		81.2%	
		3	14	6		42.9%

1、AM02 梗母企 光泽问题、碰伤及喷涂前刮痕;

4	7	7		100%
		5	137	92		67%
		6	10	8		80%
		7	12	6		50%
		8	2	1		50%
	导致质量事件原因 (由发生质量事件原因部门填写) 可用無刮花部份, 餘下補回長料					
跟进结果:

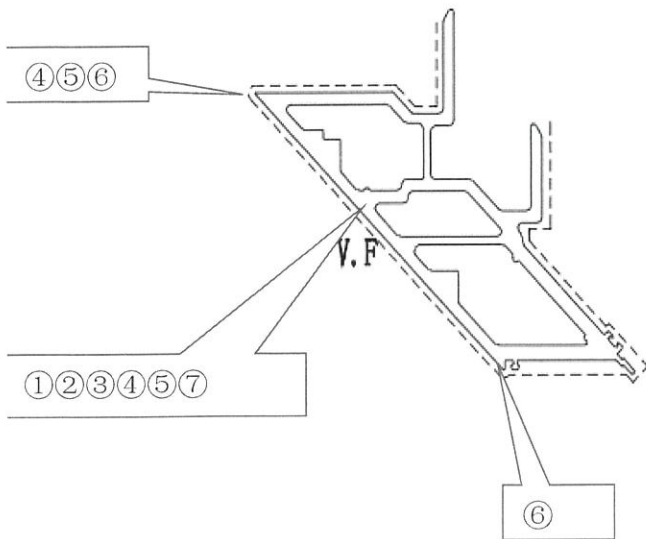
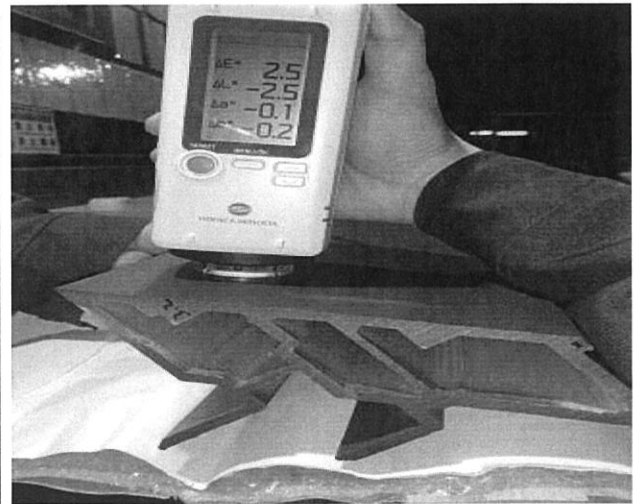
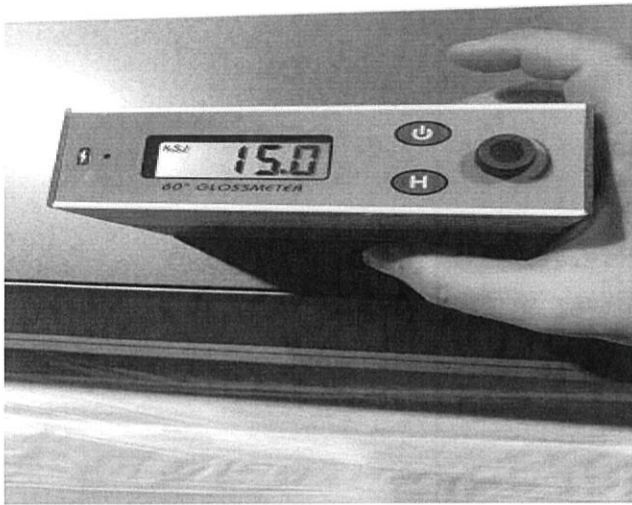
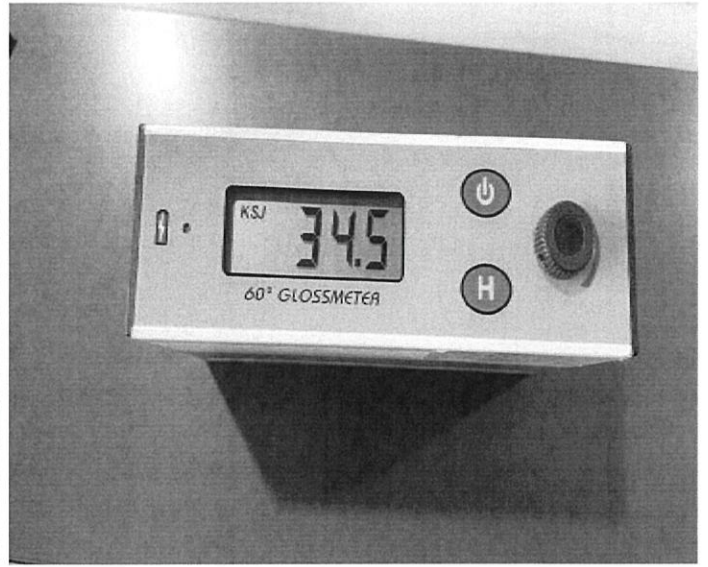
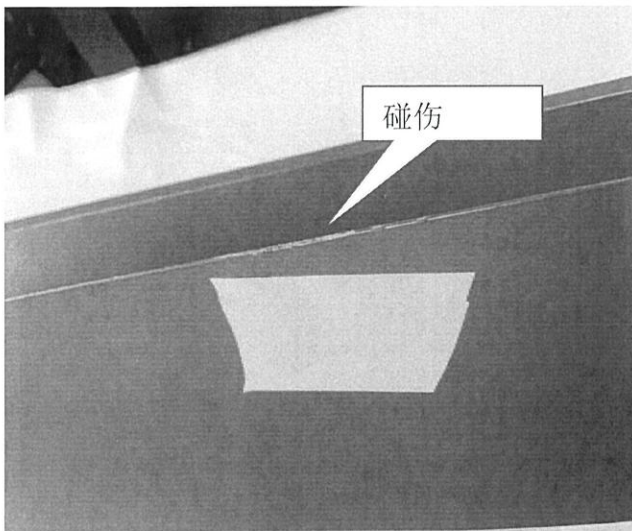
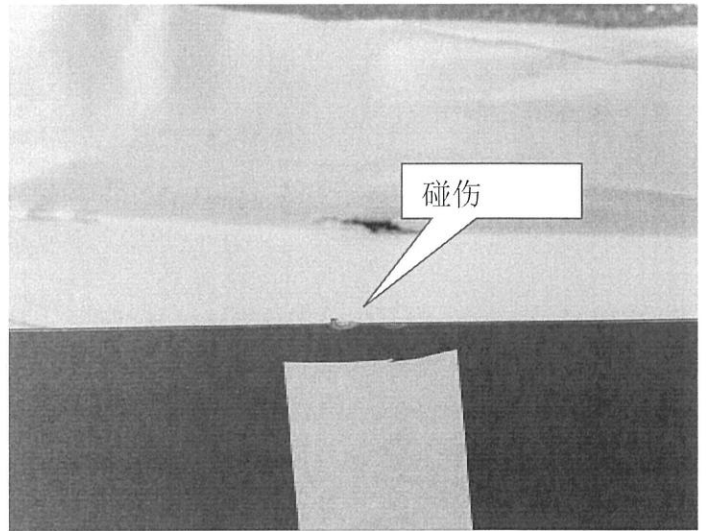
2、AM03 转角公企 碰伤、色差及光泽问题；

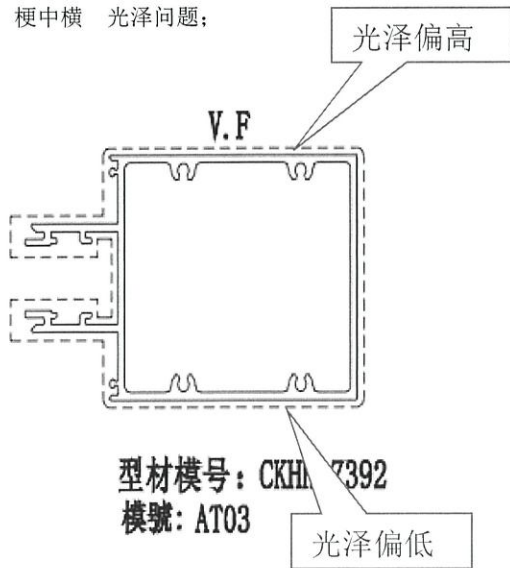
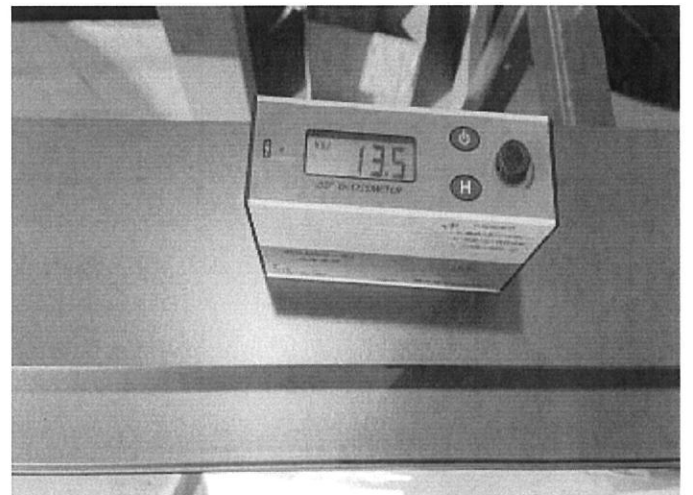
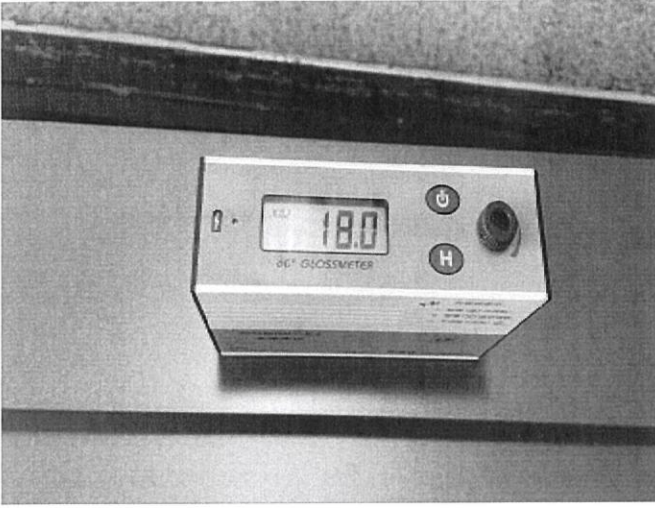
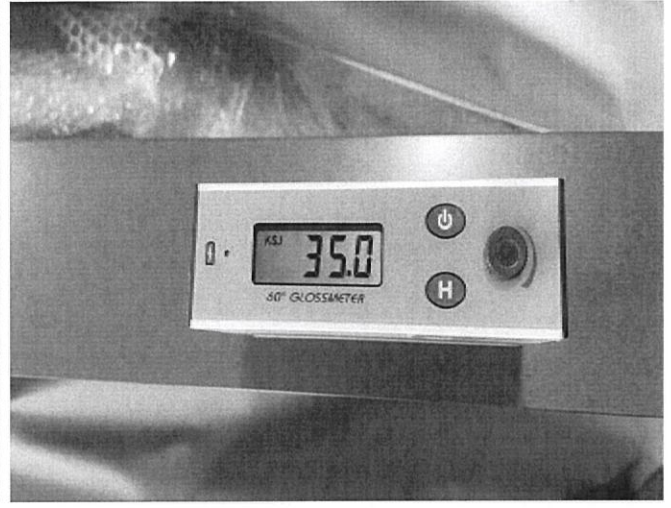
3、AT03 梗中横 光泽问题;

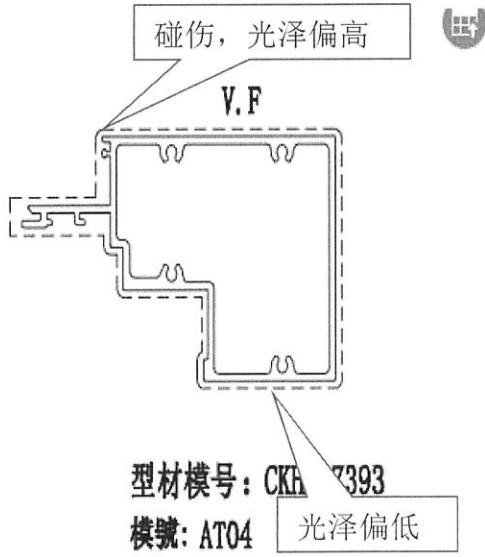
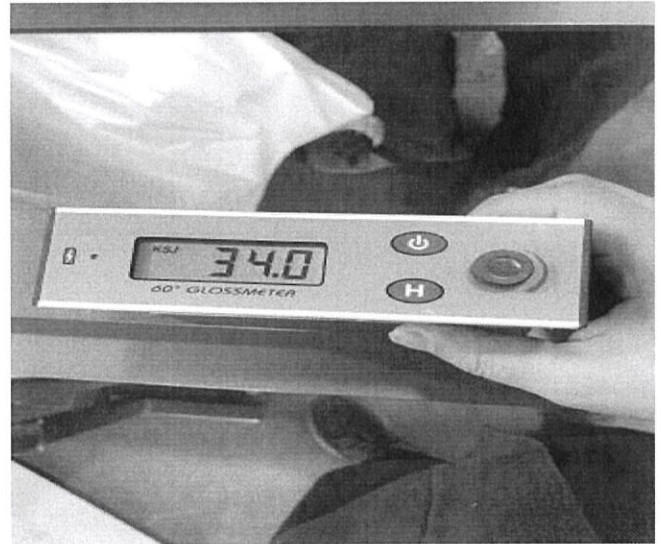
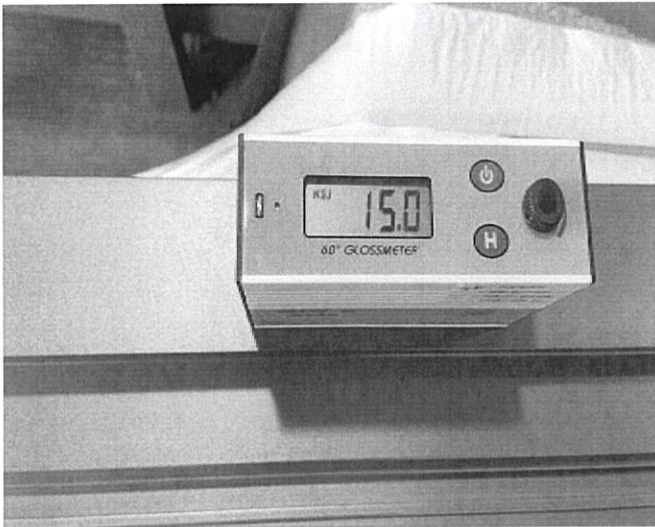
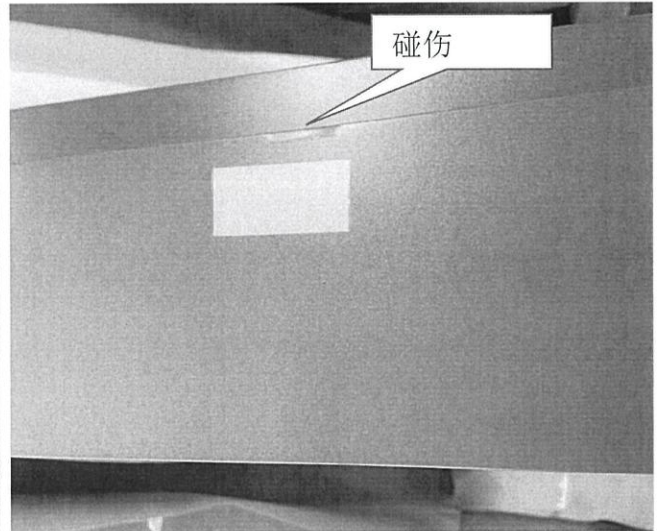
4、AT04 生中横 碰伤, 光泽问题;

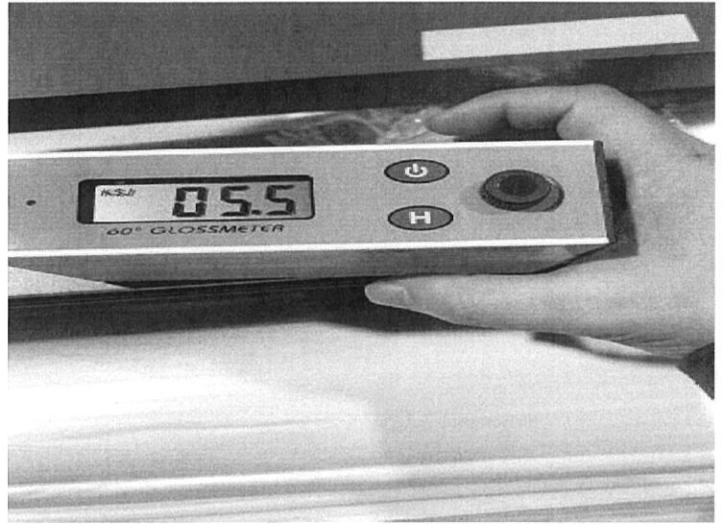
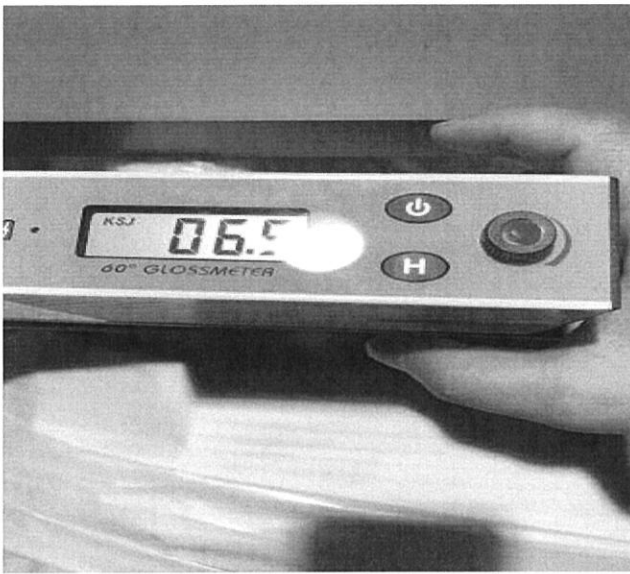
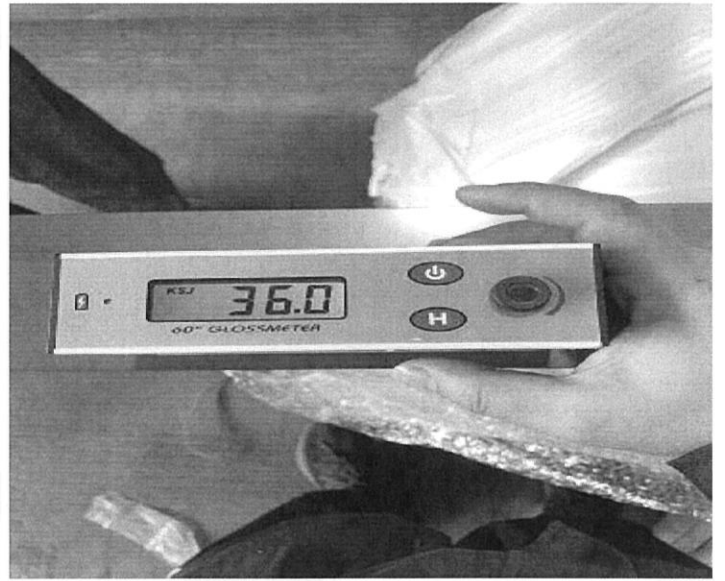
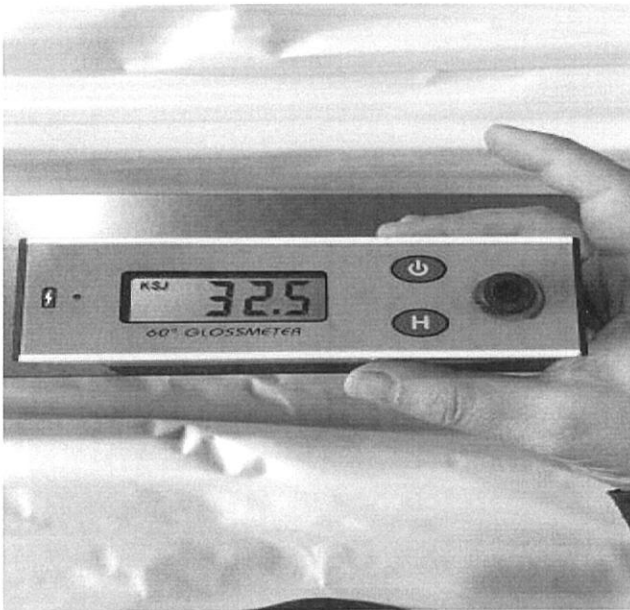
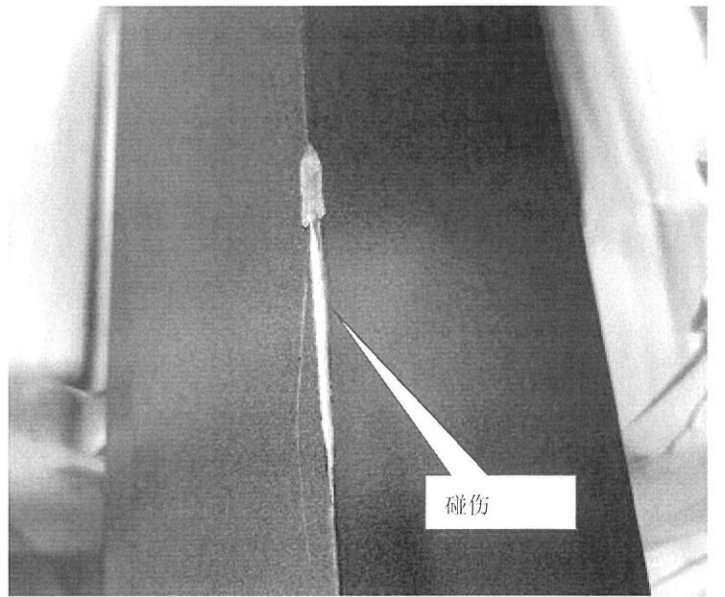
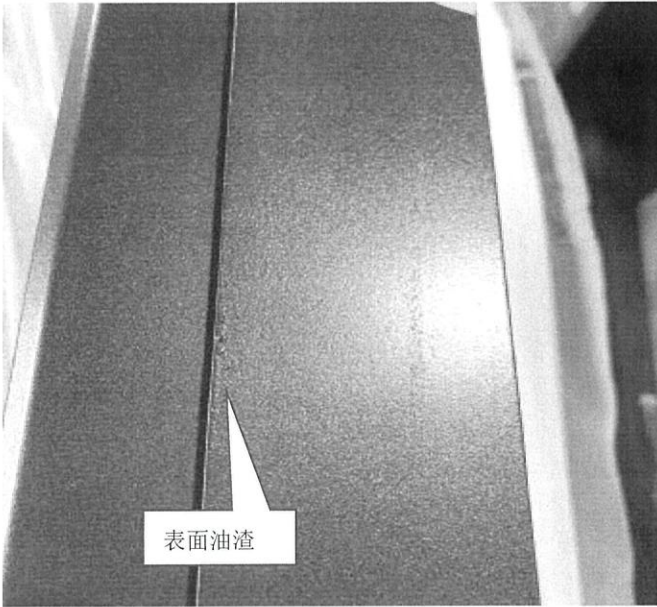
模号：X86364

5、X86364 生公企 L=3200mm 来货: 158 支

- ①光泽偏高, 实测: 31~35GU; 44 支 ✓
- ②光泽偏低, 实测: 8.5~16.5GU; 24 支 ✓
- ③型材表面碰伤及光泽偏高; 10 支 ✗
- ④型材表面气泡及光泽偏高; 3 支 ✗
- ⑤端部 520mm 处刮伤及光泽偏高; 1 支 ✗
- ⑥端部 2200mm 处喷涂前刮痕; 1 支 ✗
- ⑦端部 760mm 处碰伤, 1260mm 处喷涂前刮痕; 1 支 ✗
- ⑧端部 1720mm 处喷涂前刮痕及光泽偏低; 1 支 ✗
- ⑨端部 700,2600~2800mm 处碰伤; 1 支 ✗
- ⑩端部 4700mm 处碰伤; 2 支 ✗
- ⑪端部 1950mm 处喷涂前刮痕; 1 支 ✗
- ⑫端部 1270mm 处油渣及颗粒; 1 支 ✗
- ⑬型材表面凹点居多及光泽偏高; 1 支 ✗
- ⑭型材表面油渣, 颗粒及光泽偏高; 1 支 ✗

5、X86364 生公企 碰伤，喷涂前刮痕及光泽问题；

碰伤，喷涂前刮伤，油渣

光泽偏低

光泽偏高

可用無刮花的位置,  
補刮花部份料, 例如  
補 1 支或 2 支等.

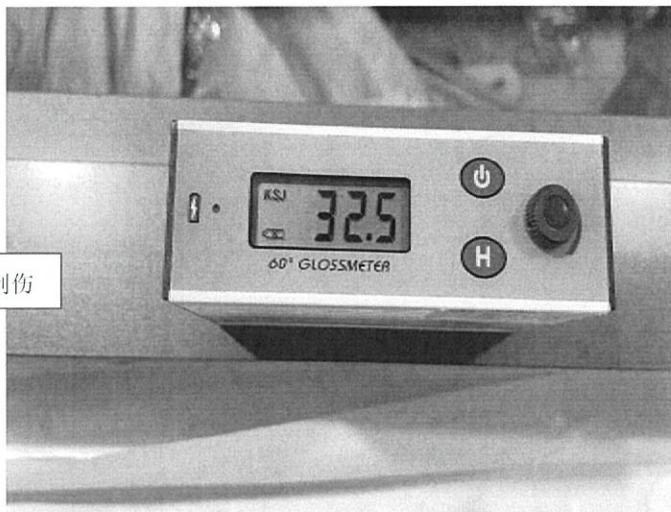
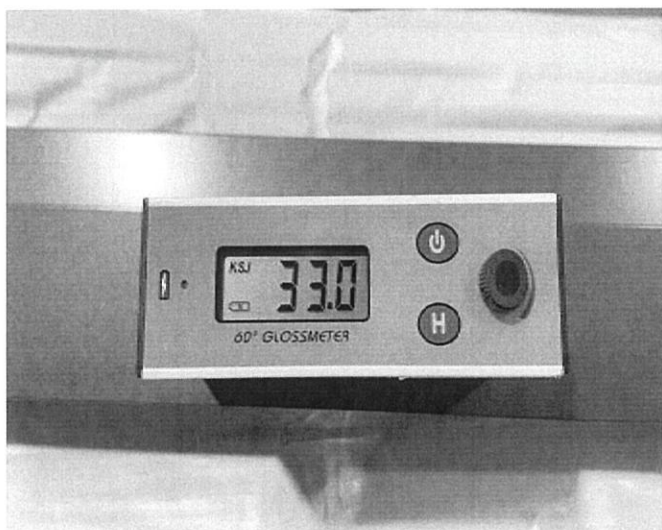
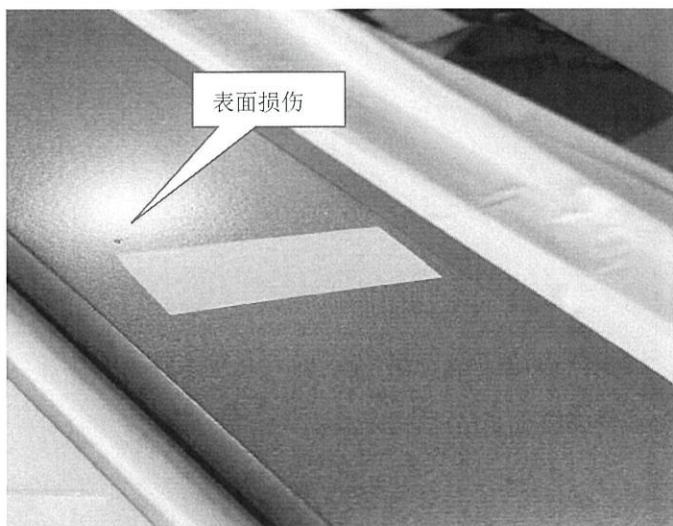
型材模号：CKHK17983  
模号：X86365

6、X86365 生母企 L=3200mm 来货: 10 支

- ①光泽偏高, 实测: 33GU; 7 支 ✓
- ②型材表面喷涂前刮伤及光泽偏高; 1 支 ✗

6、X86365 生母企 喷涂前刮伤及光泽问题：

光泽偏高及喷涂前刮伤

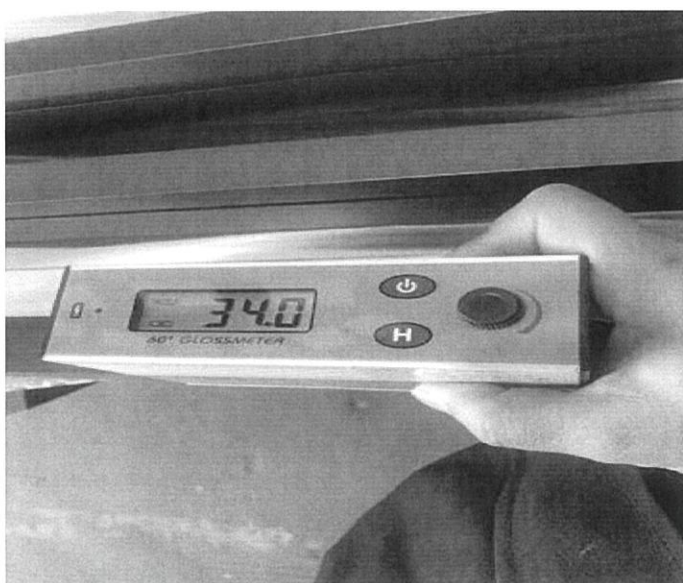
型材模号：CKHK17996  
模号：X86378

7、X86378 九字料 L=5550mm 来货: 12 支

- 光泽偏高, 实测: 30~34.5GU; 6 支 ✓

7、X86378 九字料 光泽问题：

光泽偏高

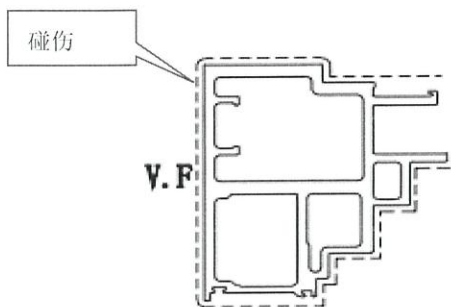
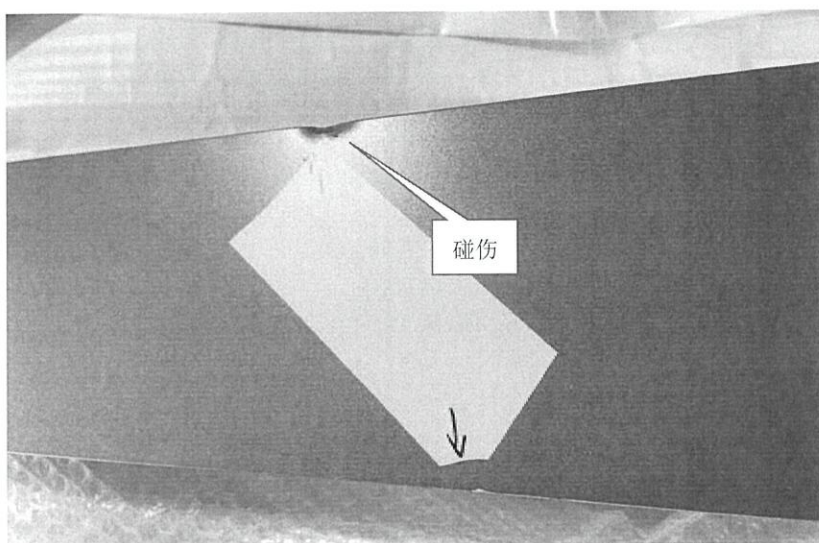
8、AM06 收边梗边企 L=3200mm 来货: 2 支

- 型材表面碰伤; 1 支 ✗

8、AM06 收边梗边企 碰伤;
