工程指示 / 要求簡箋 ENGINEER INSTRUCTIONS(E.I.)

工程指示編號:	EI- 7934	修改版本:	-
	HK- 1149		
工程編號:	J 856	工程名稱:	天榮站
收件人:	生統/林仁安	發件人:	Iris
工程項目:	T2幕牆補鋁板(Defect)	日期:	14/06/2024

## Site Inspection Report

程項目 : TSWTL23 天榮站 玻璃幕牆、鋁門窗、趟門及百叶工程

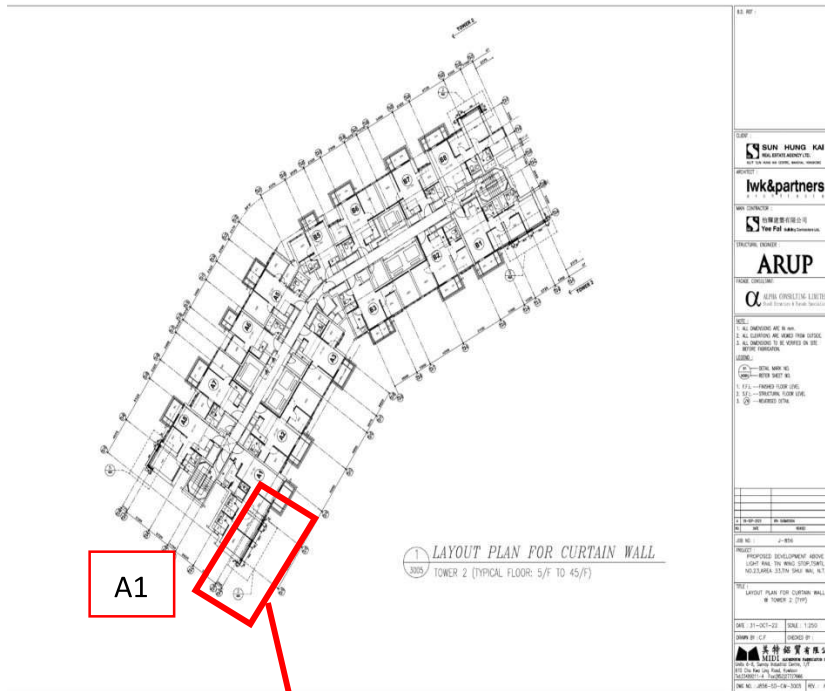
Photo no. 001

A1 房幕垺收口鋁板、大致安裝完成。欠執好平、正、加齊鏢絲及脚膠。美特需安排臨時吊船盡快做妥上述工作、以免影響交期。另美特需與怡輝協調使用永久或臨時吊船、完成餘下如試大水、清潔等工作項目。以配合交樓。

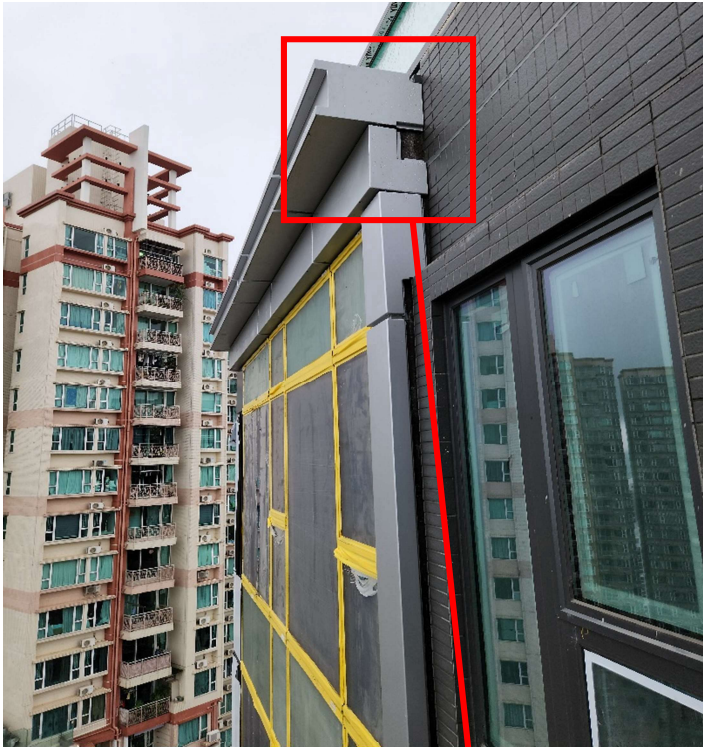
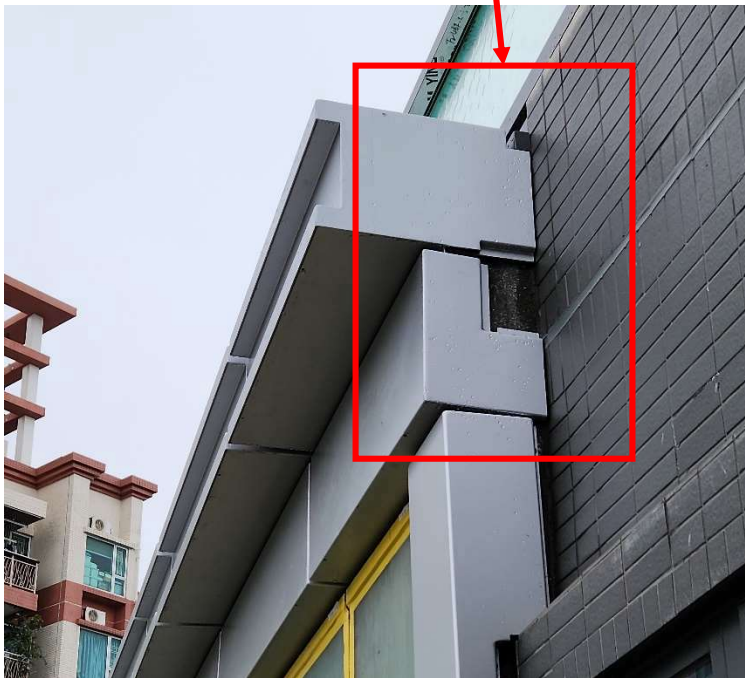
Photo no. 002

A1 同上、另發現鋁板有(穿崩)情況、美特需查證及更換相關鋁板。

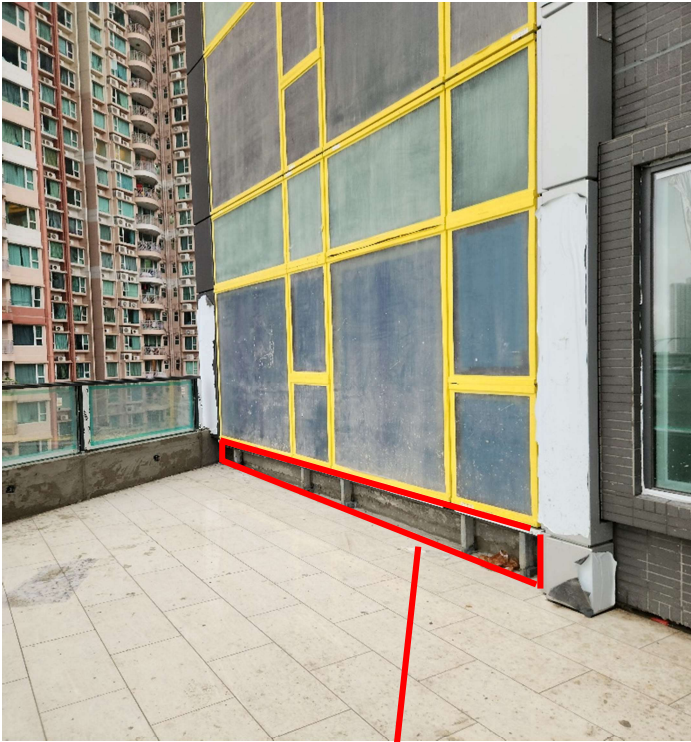
Photo no. 003

A1 房幕咩收口鋁板、仍未安裝。美特需盡快完成、以免影響交期。

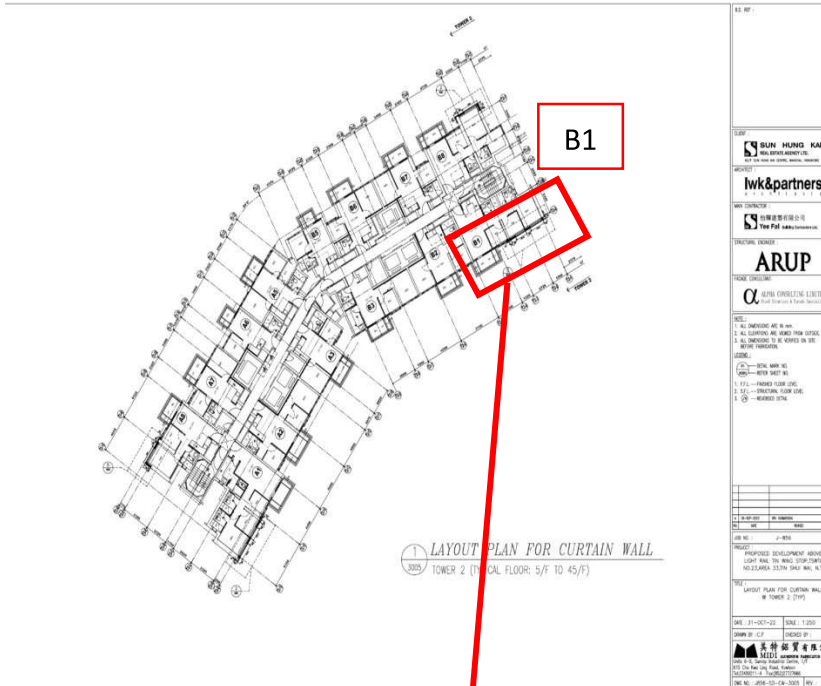
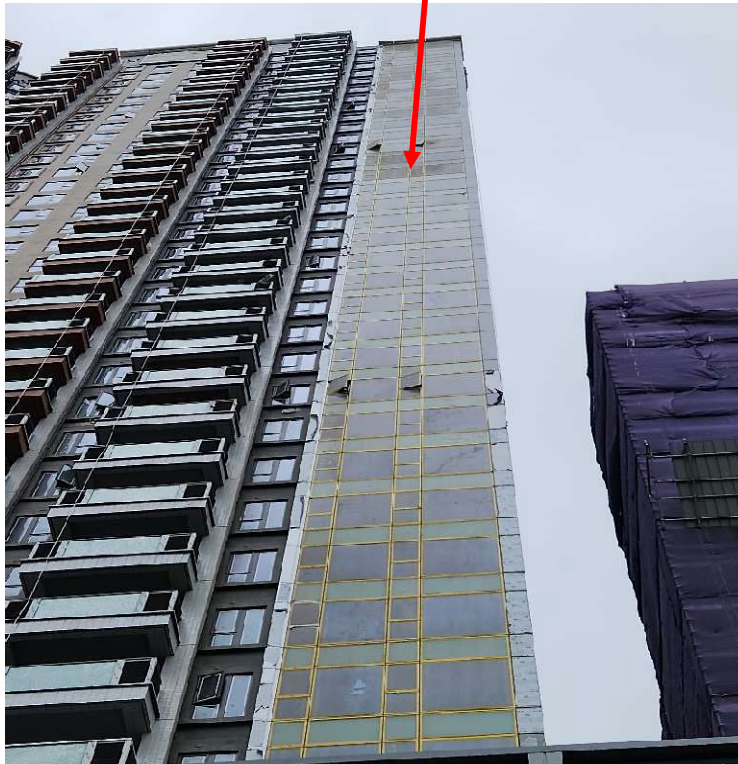
Photo no. 004

B1 房幕洋收口鋁板、大致安裝完成。欠執好平、正、加齊鏢絲及腳膠。美特需安排臨時吊船盡快做妥上述工作、以免影響交期。另美特需與怡輝協調使用永久或臨時吊船、完成餘下如試大水、清潔等工作項目。以配合交樓。

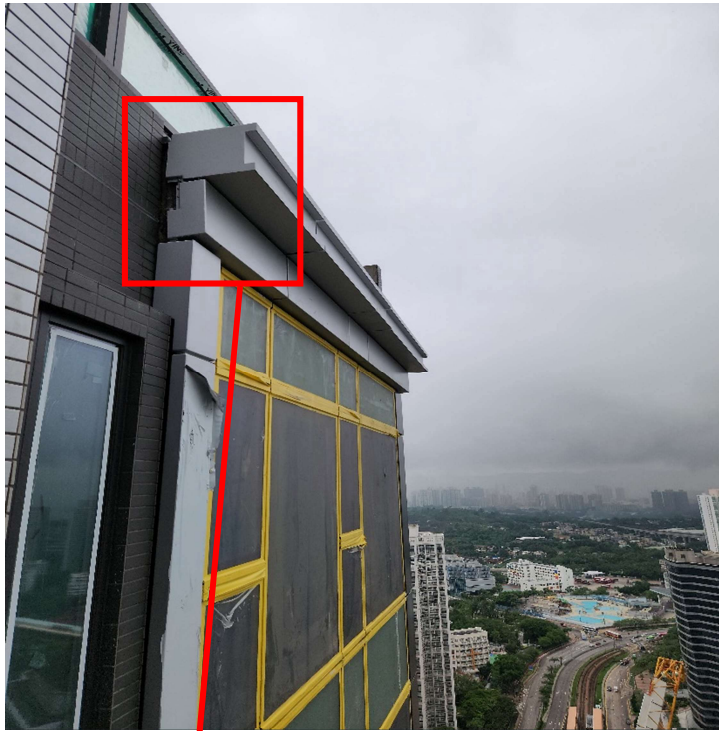
Photo no. 005

- 1.) B1 同上、另發現鋁板有漏光情況、美特需查證及更換相關鋁板。
- 2.) 鋁板安裝欠妥(不平正)、美特需檢查及修正安裝、以確保收口膠尺寸、手工藝等、能符合圖紙及工藝要求。

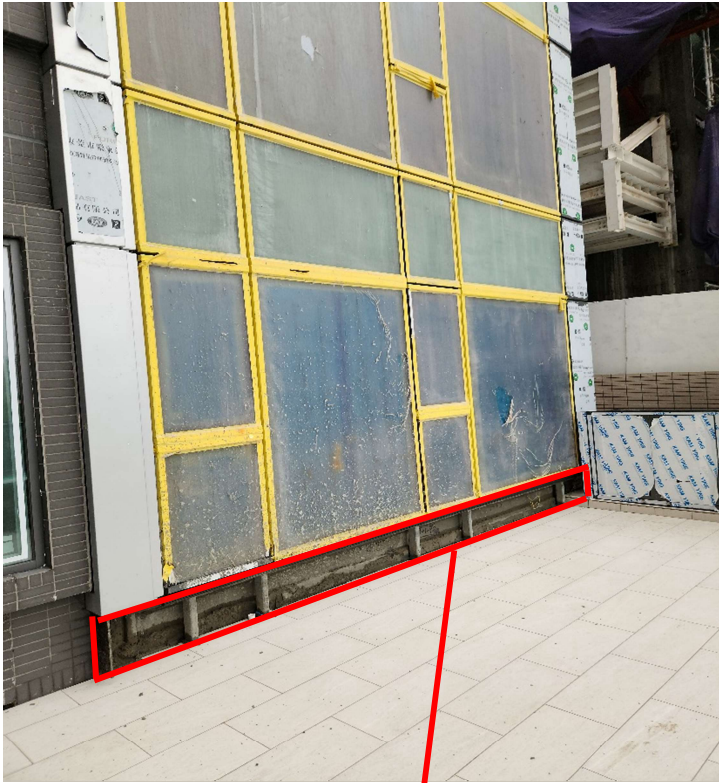
Photo no. 006

B1 房幕洋收口鋁板、仍未安裝。美特需盡快完成、以免影響交期。

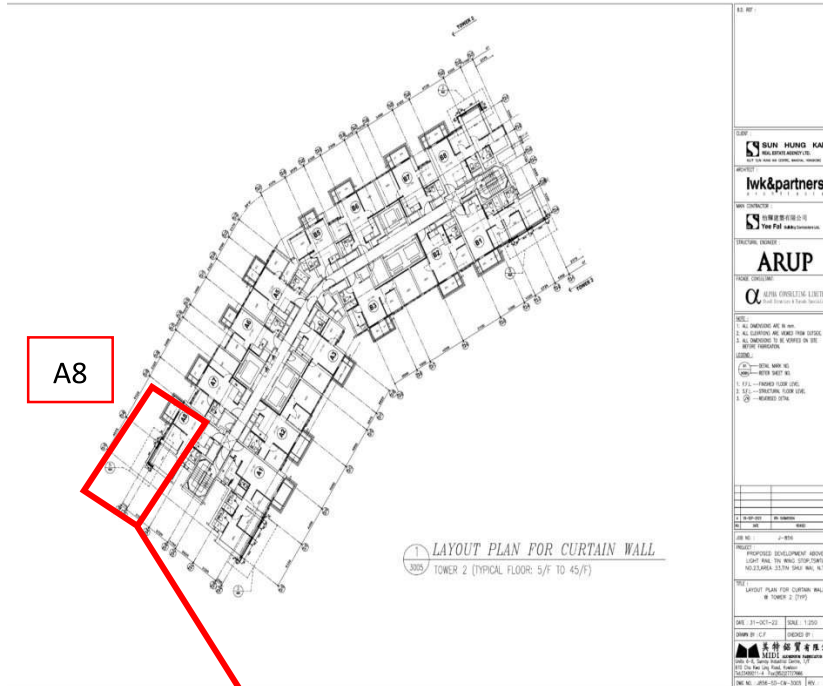
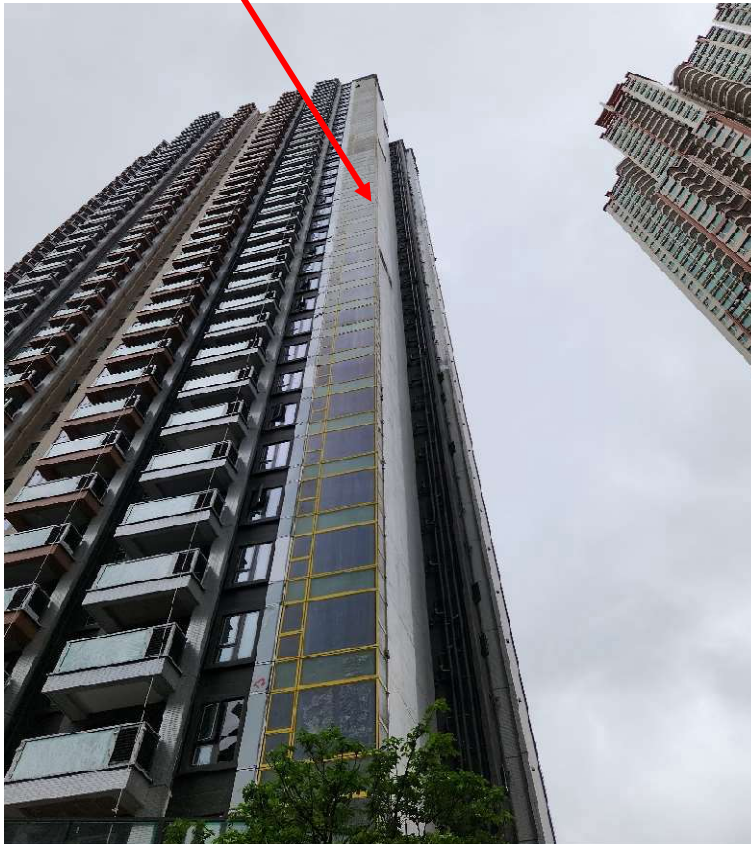
Photo no. 007

A8 房幕洋收口鋁板、大致安裝完成。欠執好平、正、加齊鏢絲及腳膠。美特需安排臨時吊船盡快做妥上述工作、以免影響交期。另美特需與怡輝協調使用永久或臨時吊船、完成餘下如試大水、清潔等工作項目。以配合交樓。

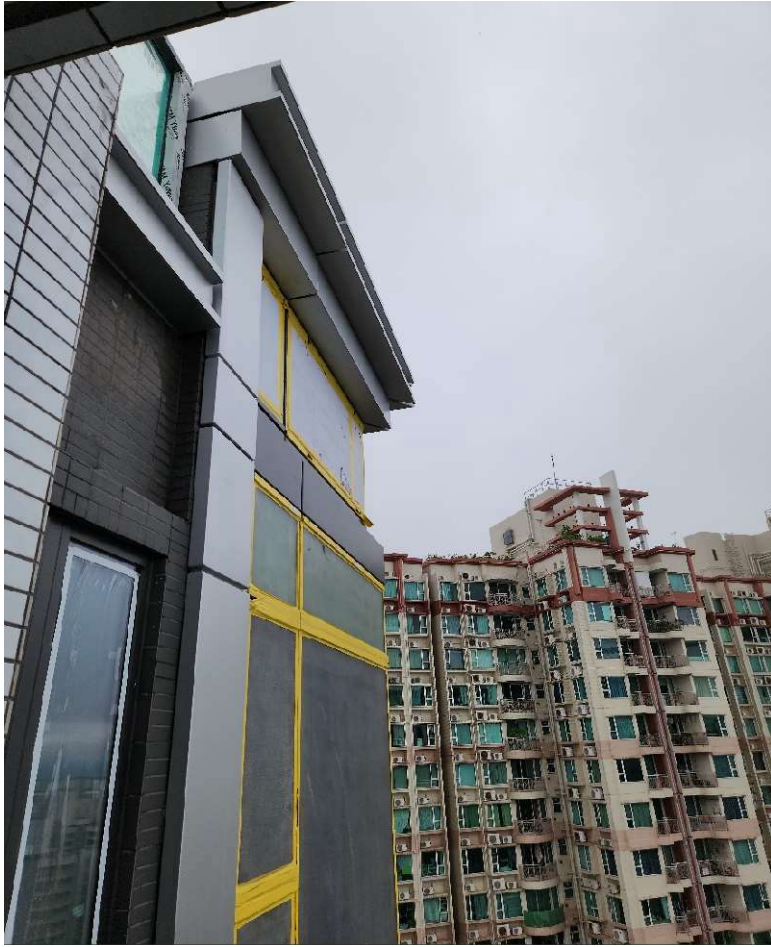
Photo no. 008

A8 同上

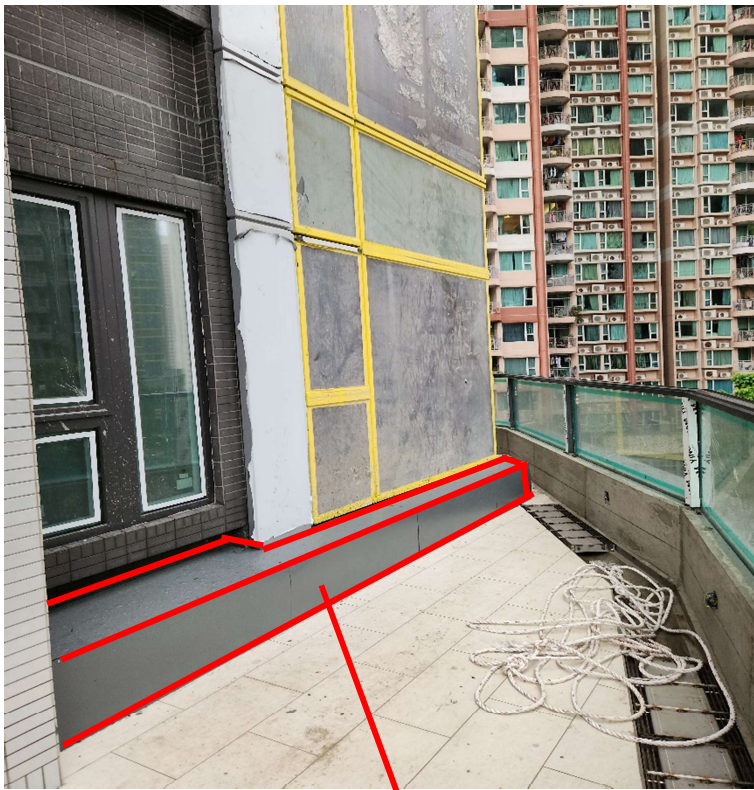
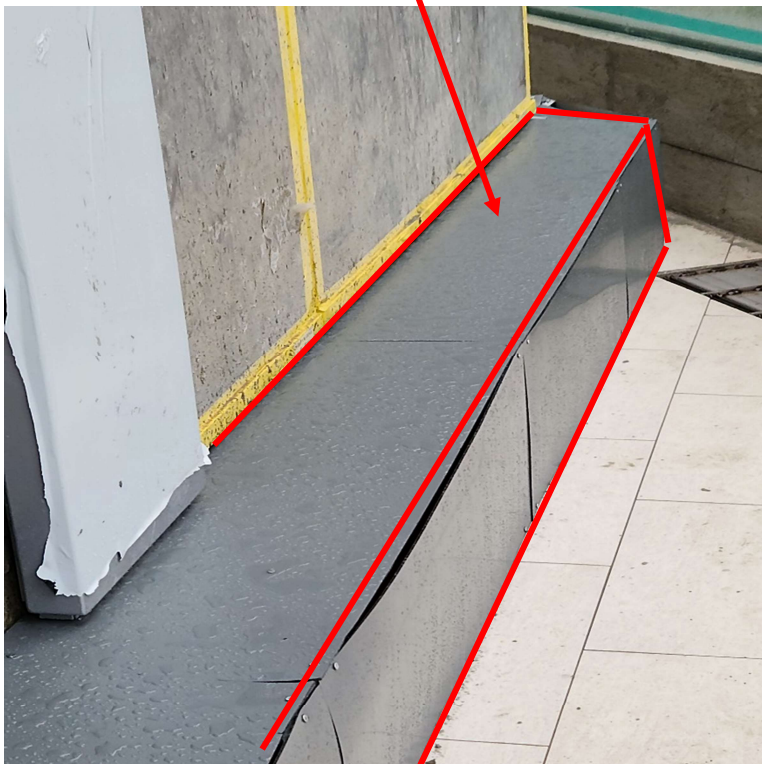
Photo no. 009

A8 房幕埗臨時收口鋁板。  
美特需盡快完成更換、以免  
影響交期。

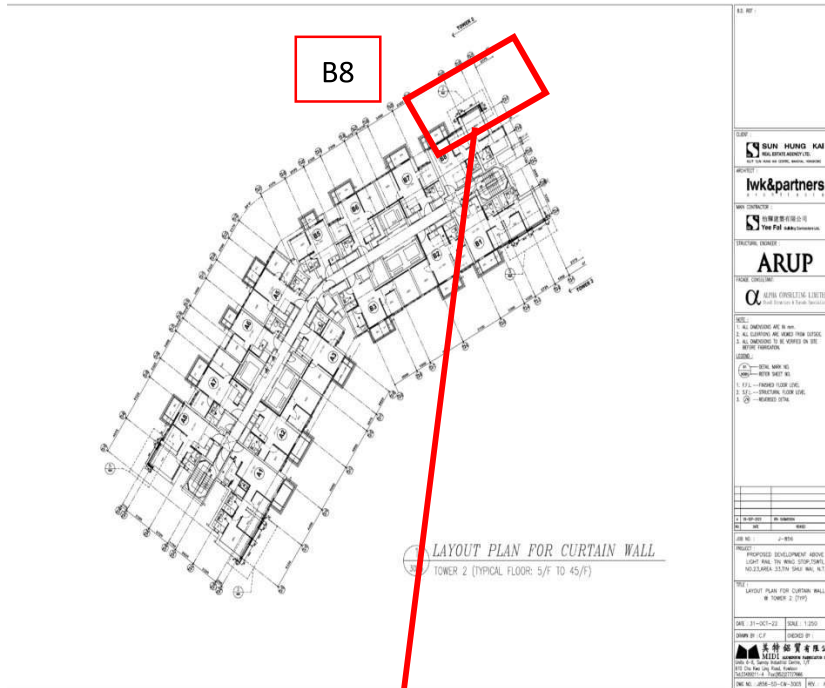
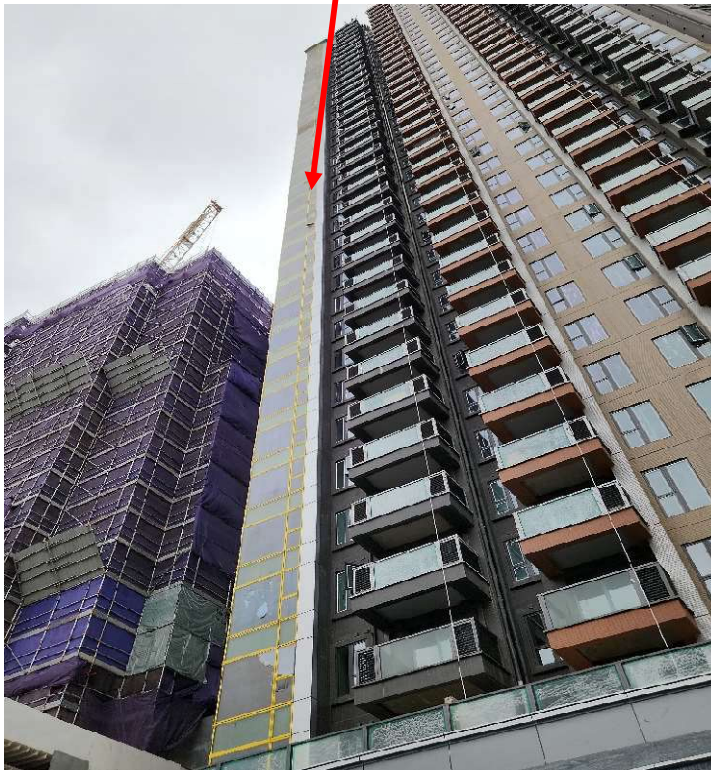
Photo no. 010

B8 房幕咩收口鋁板、大致安裝完成。欠執好平、正、加齊鏢絲及腳膠。美特需安排臨時吊船盡快做妥上述工作、以免影響交期。另美特需與怡輝協調使用永久或臨時吊船、完成餘下如試大水、清潔等工作項目。以配合交樓。

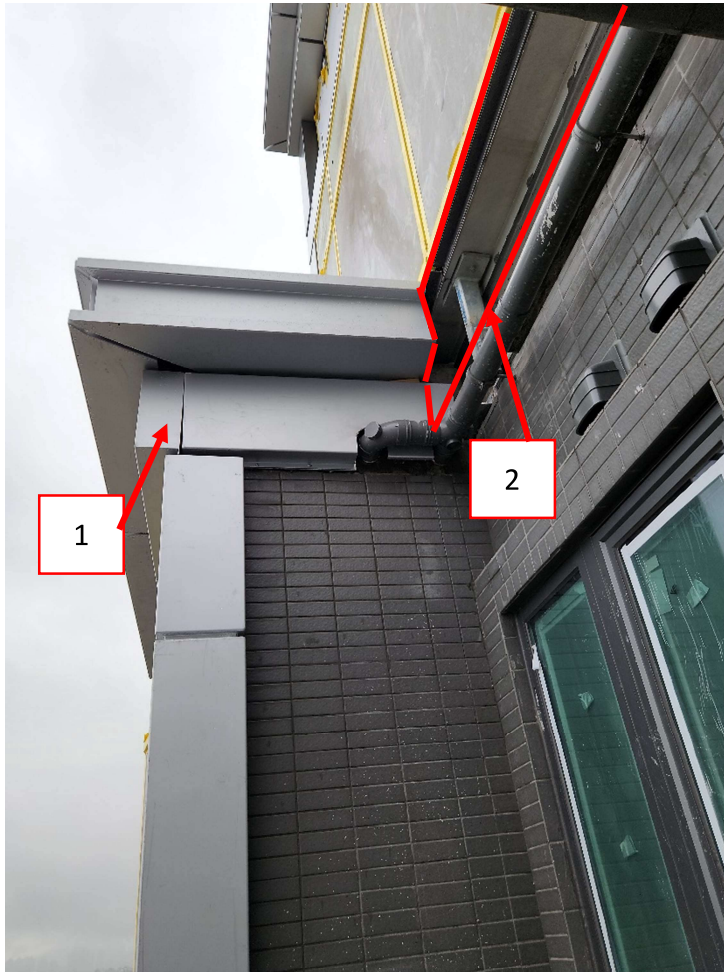
Photo no. 011

1.) B8 同上

2.) 另發現紅線部份欠鋁板  
未裝、美特需盡快完成  
安裝、以免影響交樓。

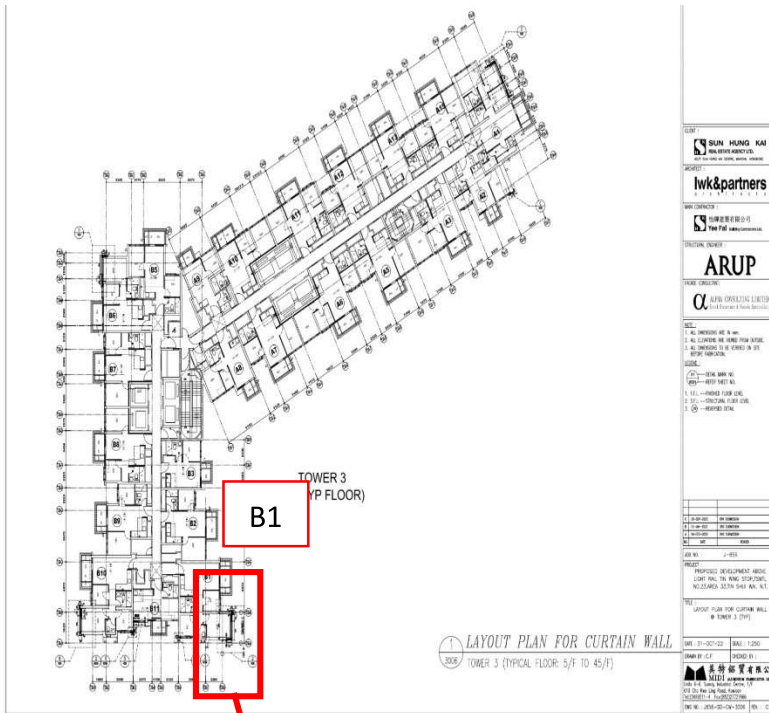
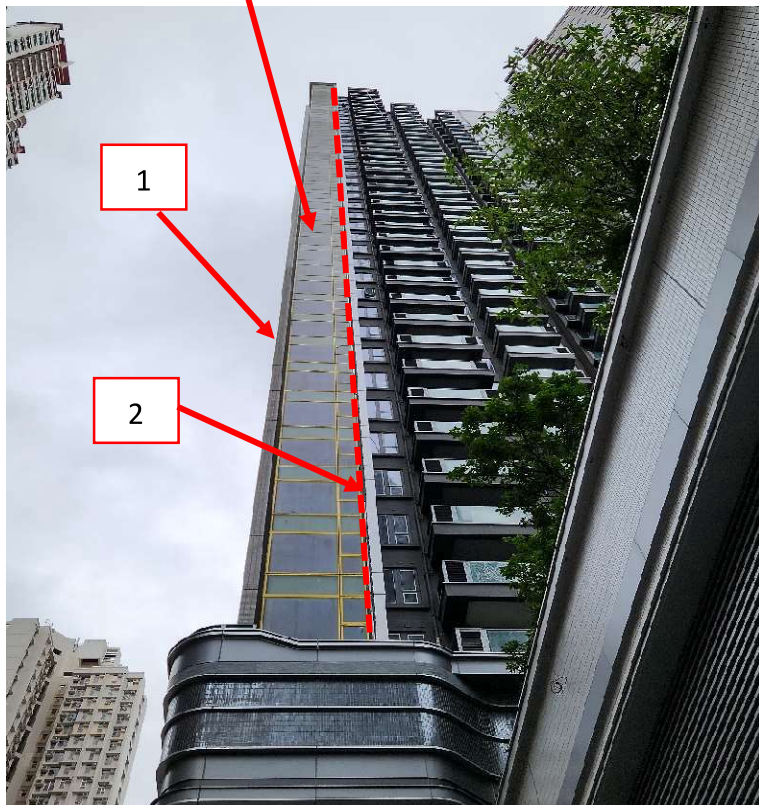
Photo no. 013

- 1.) B1 房幕埗收口鋁板、大致安裝完成。欠執好平、正、加齊鏢絲及腳膠。美特需安排臨時吊船盡快做妥上述工作、以免影響交期。另美特需與怡輝協調使用永久或臨時吊船、完成餘下如試大水、清潔等等工作項目。以配合交樓。
- 2.) B1 房幕埗收口鋁板、紅色段線位置、(3/-46/F)內看左未完成、因鋁板尺寸與現場不符、美特需重訂鋁板、回覆到貨及安裝完成時間。

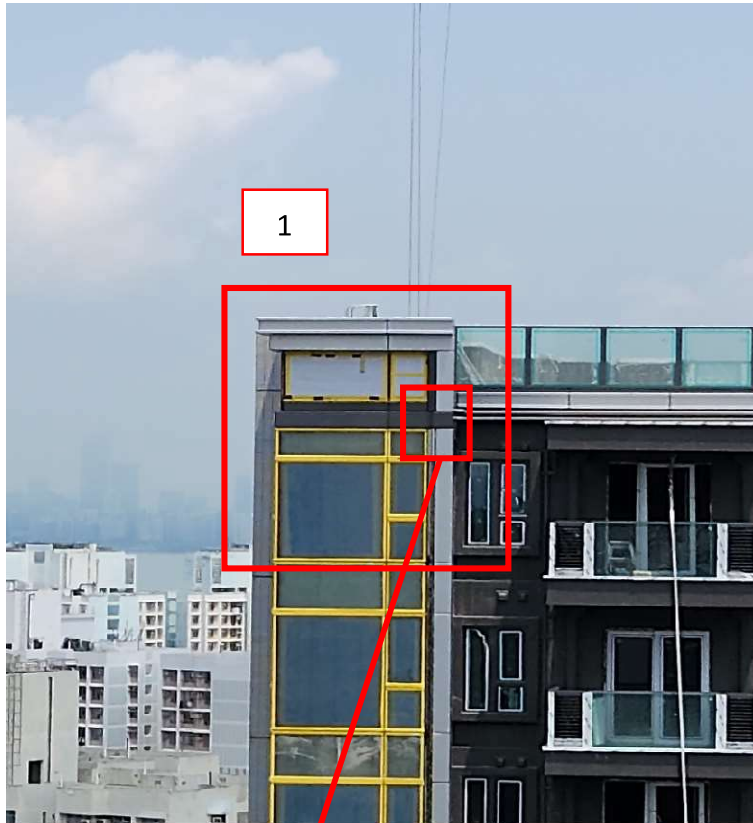
Photo no. 014

- 1.) B1 同上
- 2.) 美特需澄清、鋁板顏色是否正確。

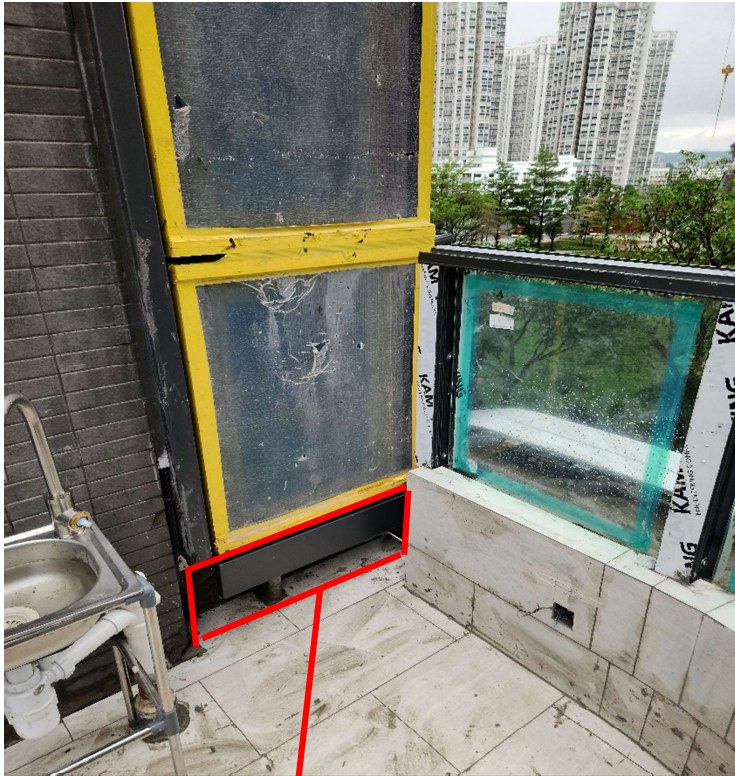
Photo no. 015

B1 房幕埗收口鋁板尺寸與  
現場未能配合、美特需盡快  
完成更換、以免影響交期。

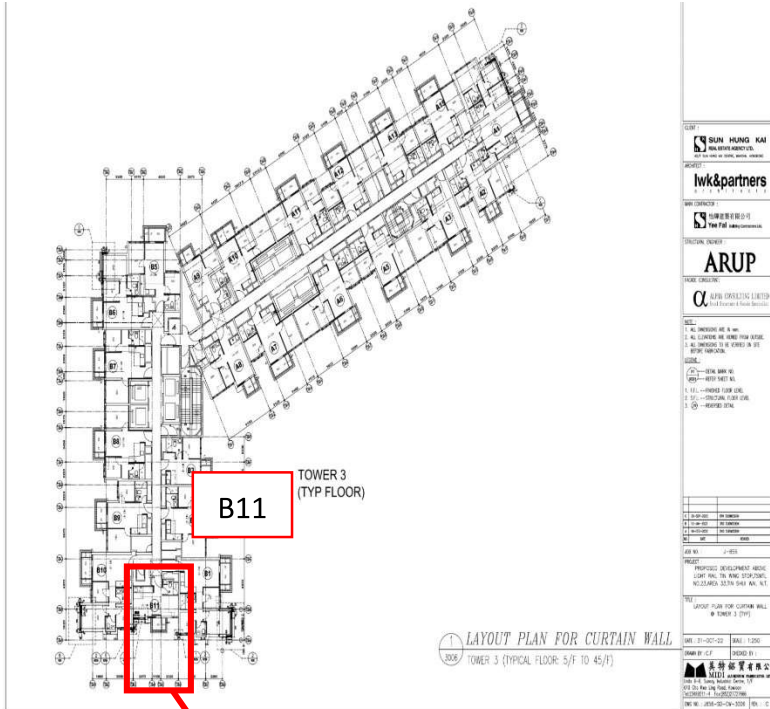
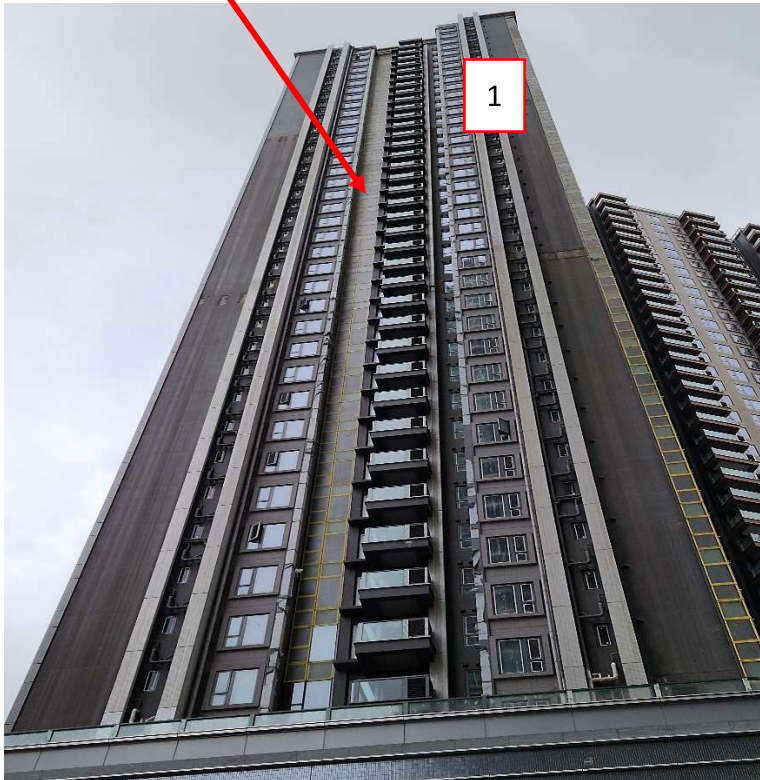
Photo no. 016

1.) B11 房幕咩收口鋁板、大致安裝完成。欠執好平、正、加齊鏢絲及腳膠。美特需安排臨時吊船盡快做妥上述工作、以免影響交期。另美特需與怡輝協調使用永久或臨時吊船、完成餘下如試大水、清潔等工作項目。以配合交樓。

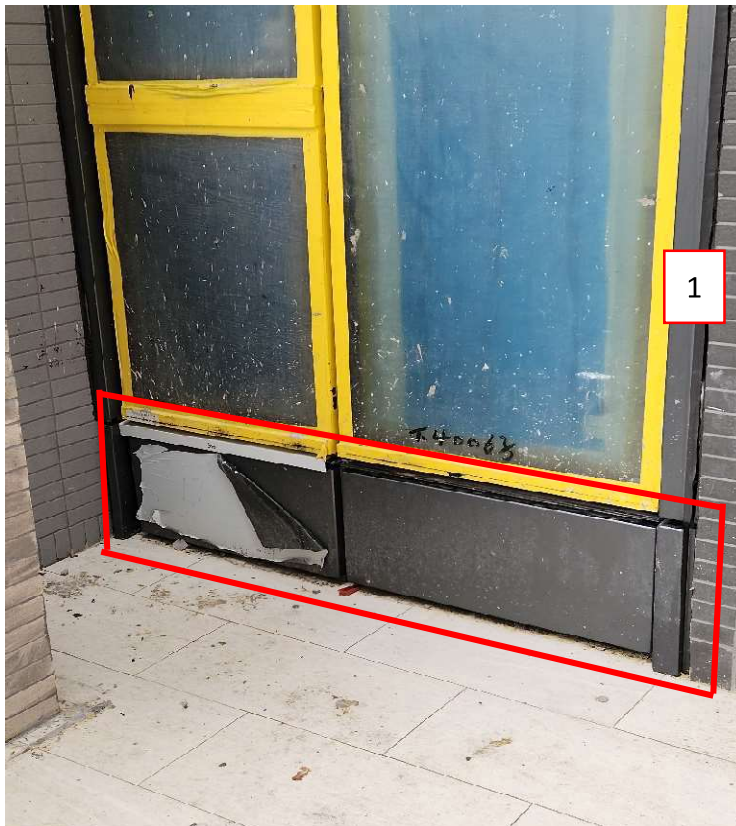
Photo no. 017

1.) B11 同上。

2.) 氣喉是否需改位?美特需與怡輝協調完成相關收口。

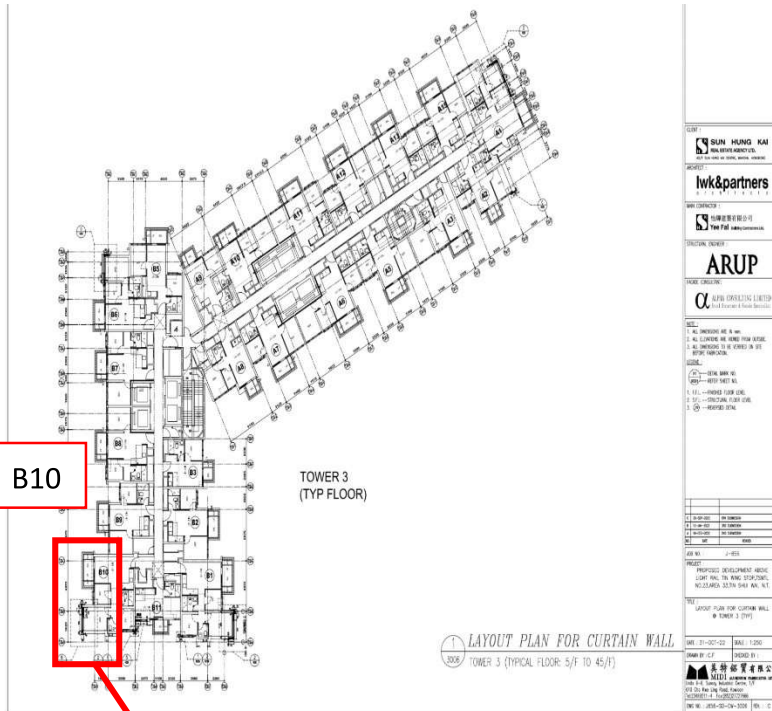
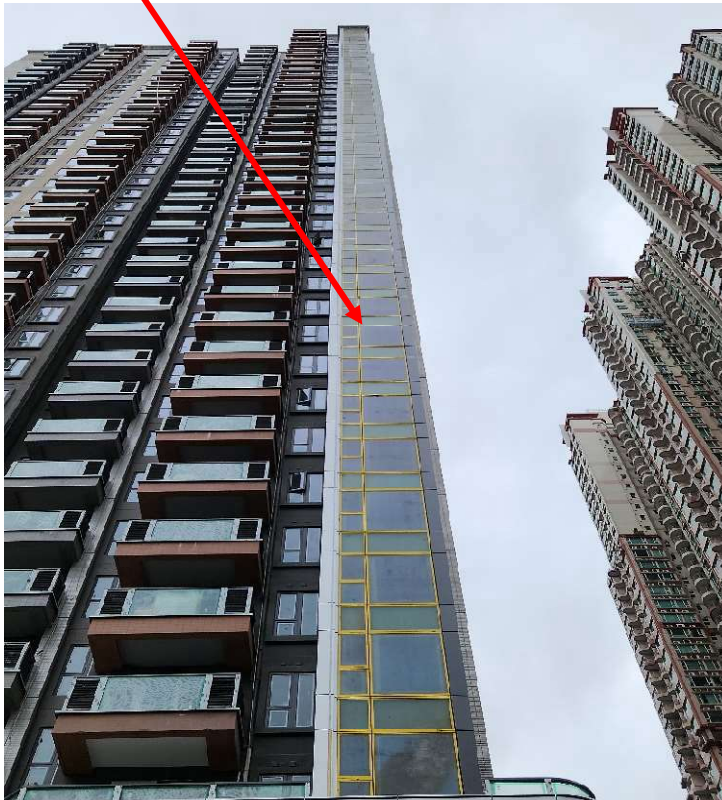
Photo no. 018

B10 房幕埗收口鋁板、大致安裝完成。欠執好平、正、加齊鏢絲及腳膠。美特需安排臨時吊船盡快做妥上述工作、以免影響交期。另美特需與怡輝協調使用永久或臨時吊船、完成餘下如試大水、清潔等工作項目。以配合交樓。

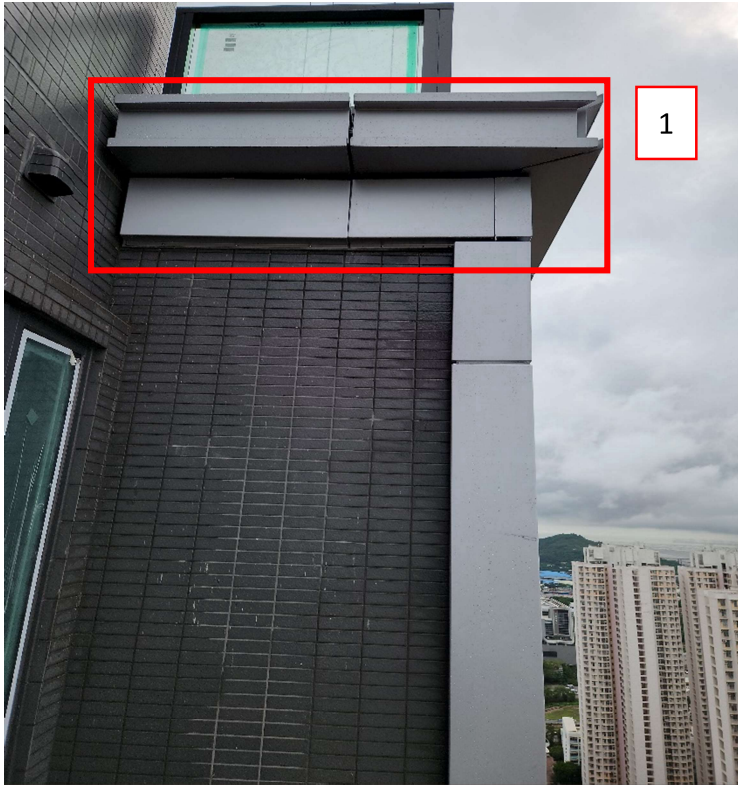
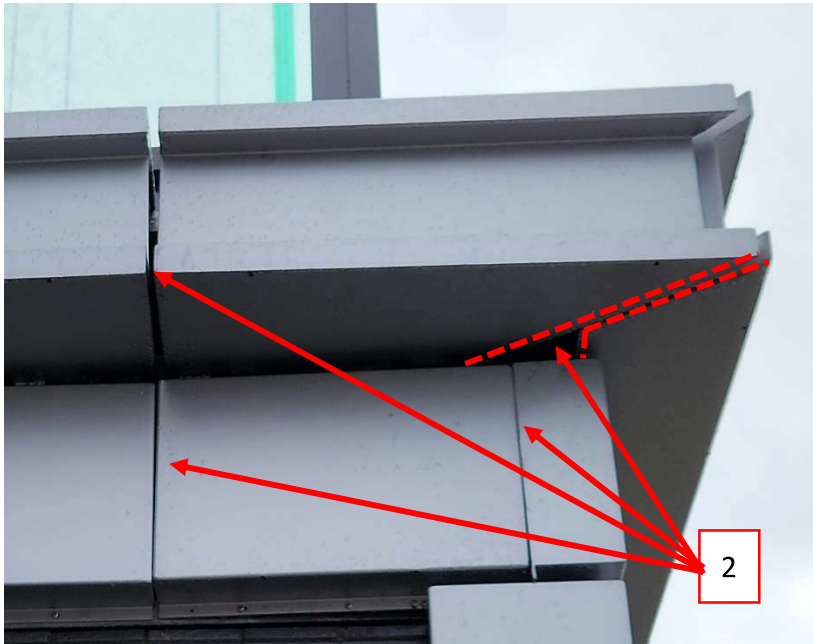
Photo no. 019

1.) B10 同上

2.) 鋁板收口漏光、膠隙尺寸不符不接受、美特需更換鋁板及跟進安裝之手工藝。

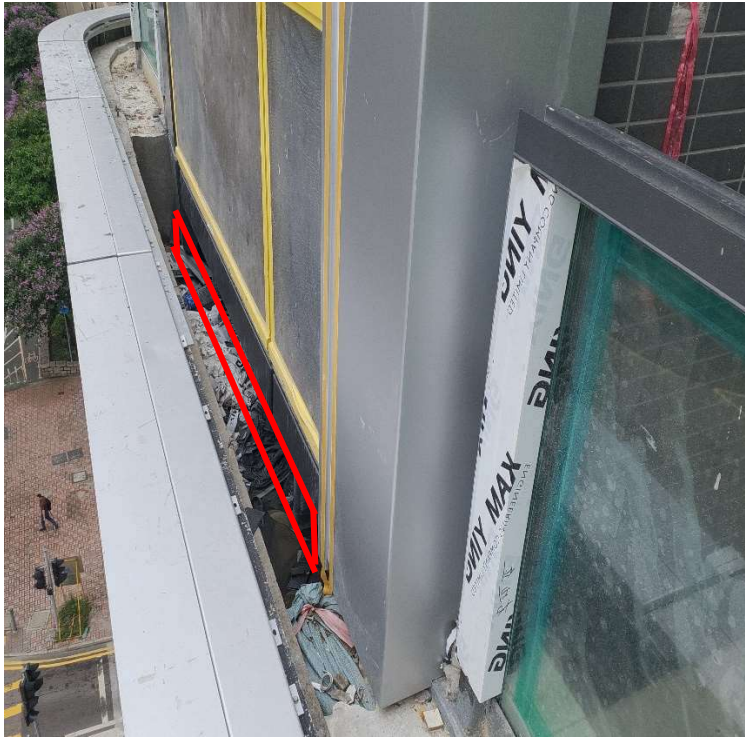
Photo no. 020

B10 同上、另美特需與有關部門夾妥收口設計。

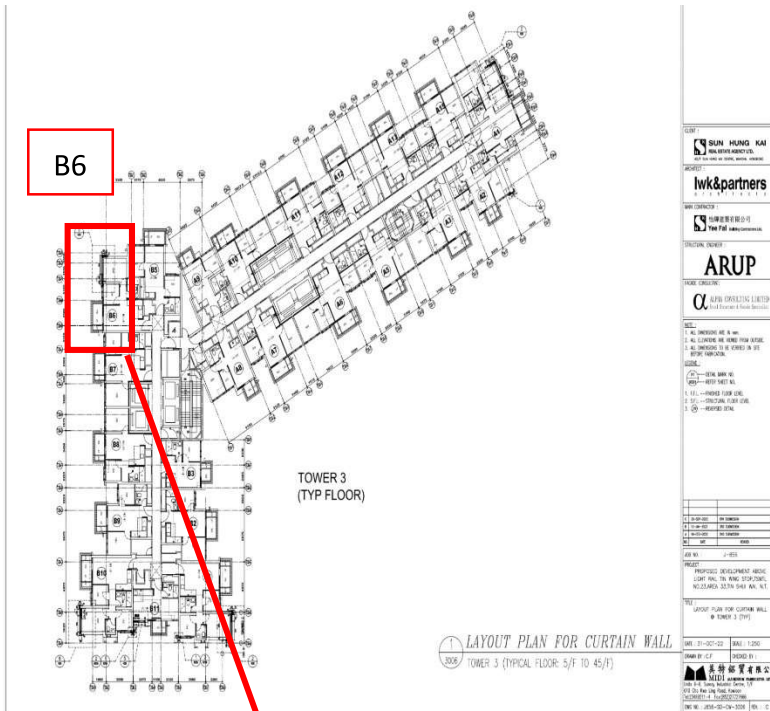
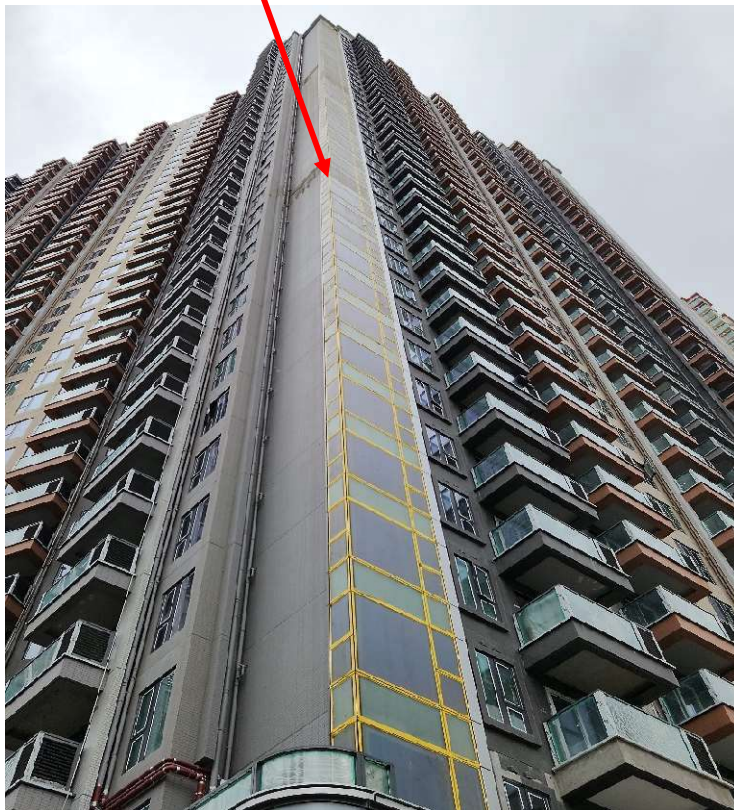
Photo no. 021

B6 房幕洋收口鋁板、大致安裝完成。欠執好平、正、加齊鏢絲及腳膠。美特需安排臨時吊船盡快做妥上述工作、以免影響交期。另美特需與怡輝協調使用永久或臨時吊船、完成餘下如試大水、清潔等工作項目。以配合交樓。

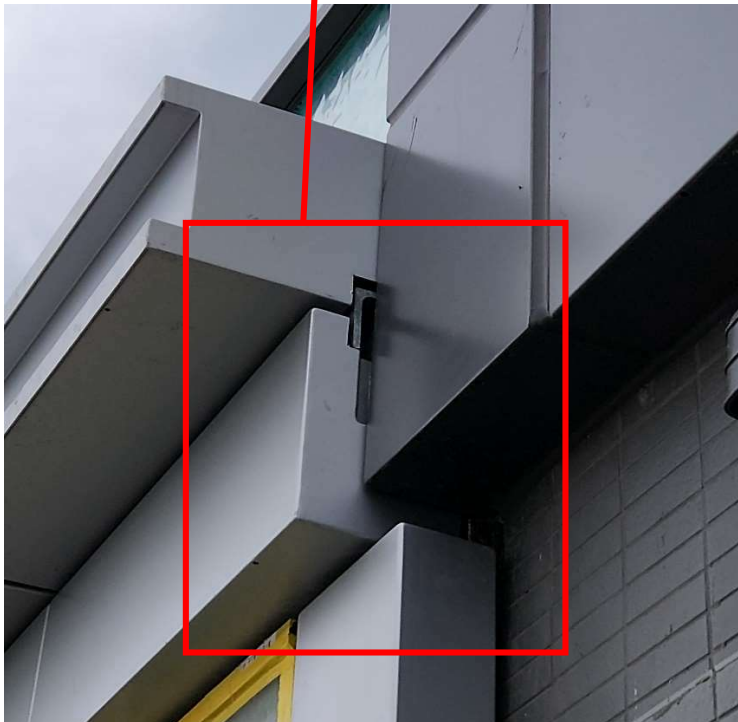
Photo no. 022

B6 房同上、另收口漏光、  
美特需澄清圖紙尺寸及與怡  
輝或有關部門、夾妥收口設  
計。

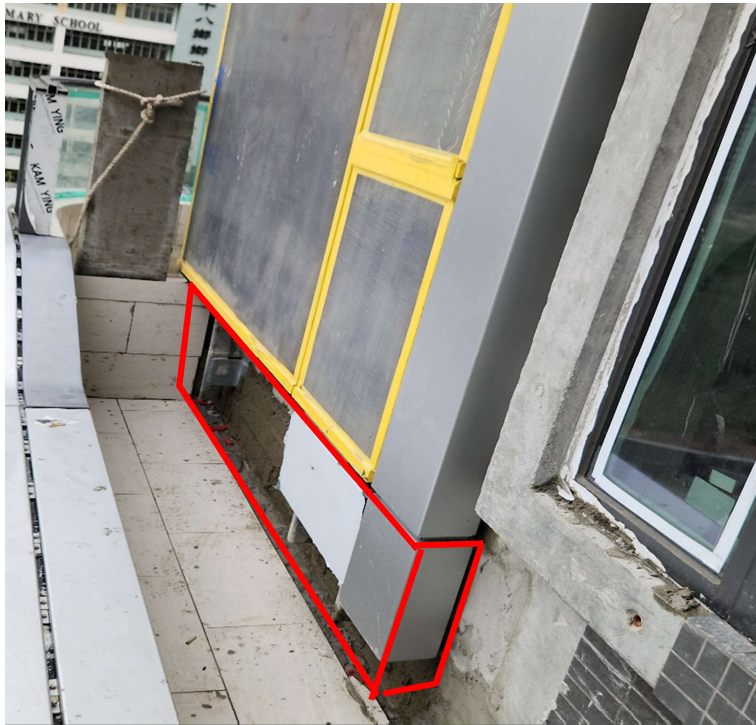
Photo no. 023

B6 房幕埗收口鋁板尺寸與現場未能配合、美特需盡快完成更換、以免影響交期。

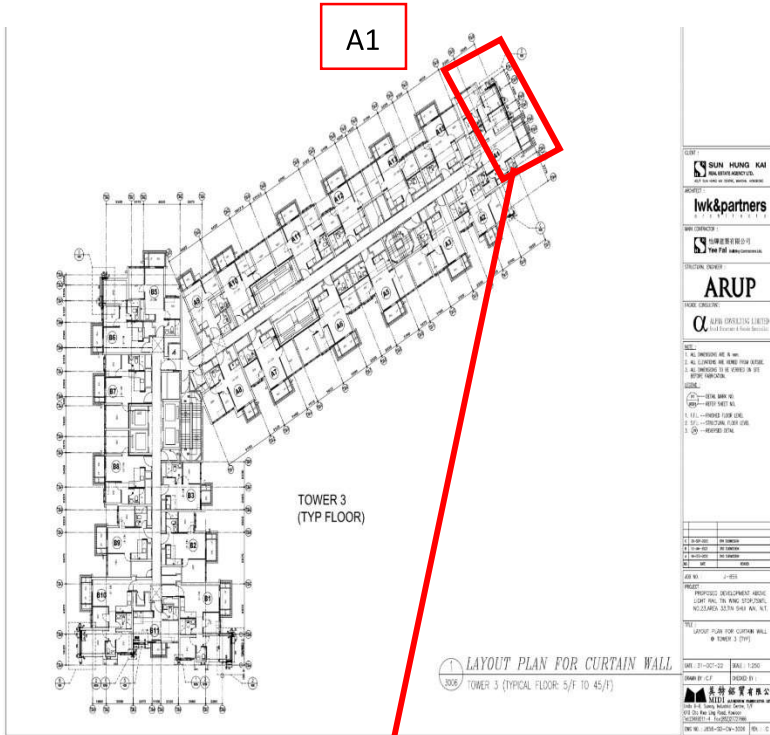
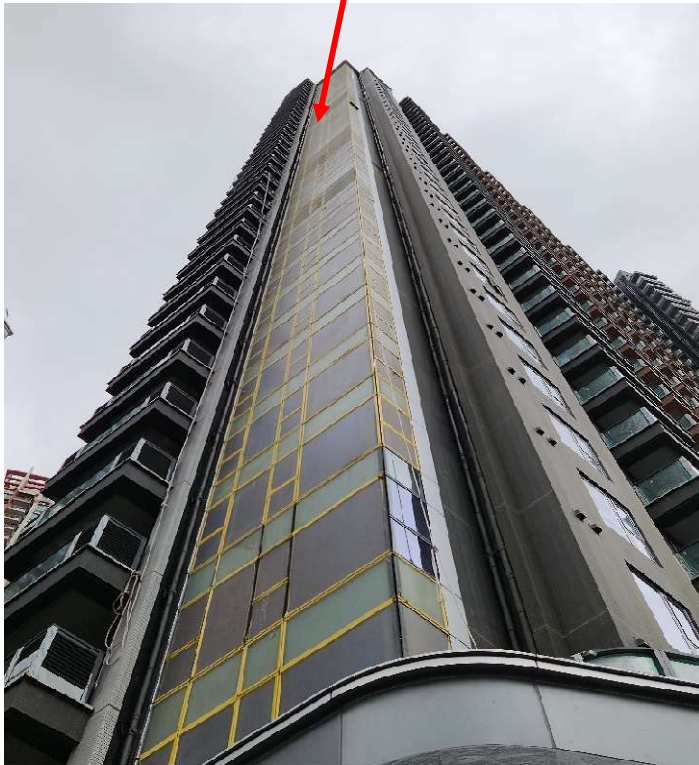
Photo no. 024

A1 房幕埗收口鋁板、大致安裝完成。欠執好平、正、加齊鏢絲及腳膠。美特需安排臨時吊船盡快做妥上述工作、以免影響交期。另美特需與怡輝協調使用永久或臨時吊船、完成餘下如試大水、清潔等等工作項目。以配合交樓。

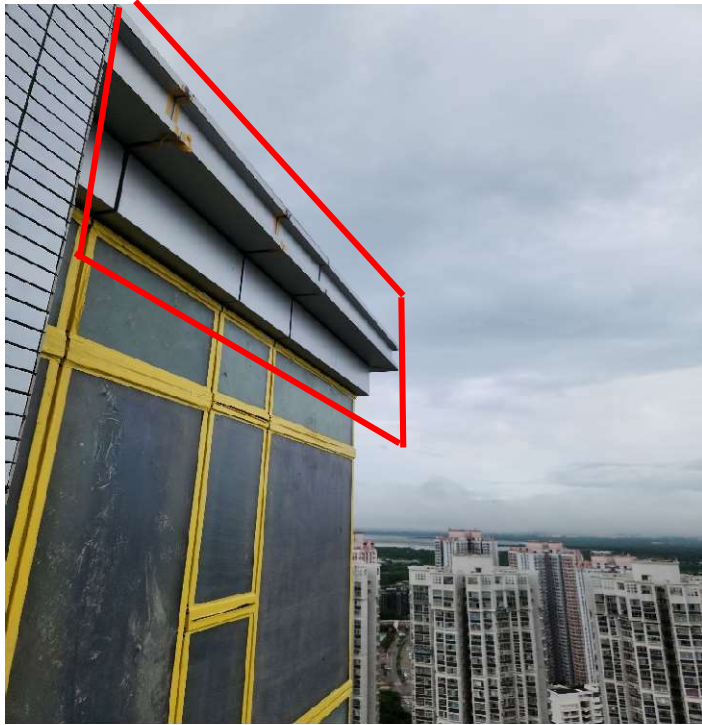
Photo no. 025

A1 房同上

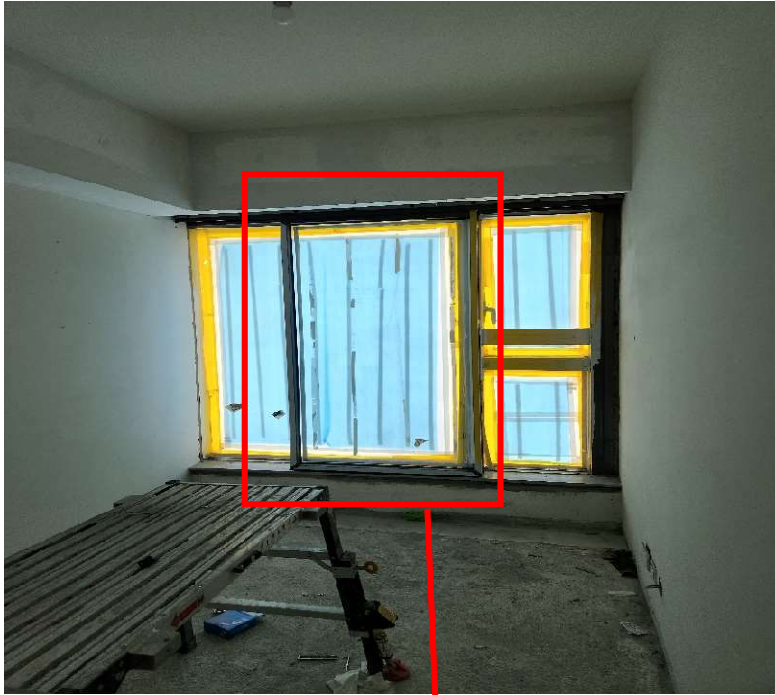
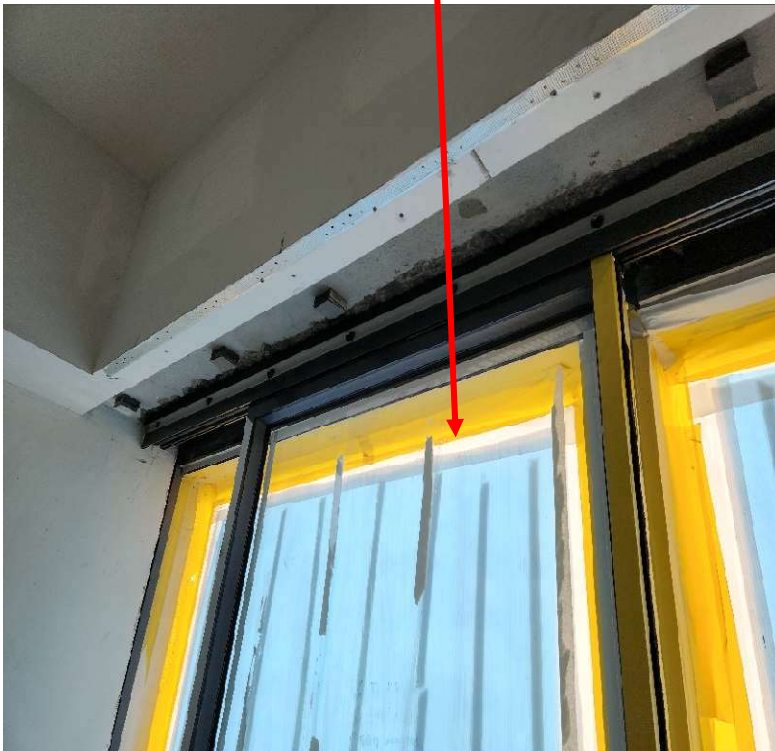
Photo no. 027

幕牆位置(隔音窗)已到地  
盆、並開始安裝、美特需與  
怡輝夾妥收口做法。另由於  
幕牆保護膠紙仍未拆除、及  
後的工程如清潔、執色等工  
作仍未展開、此等工作可能  
被受影響、美特應盡早與怡  
輝協調工期、以免影響交  
樓。

2 May., 2024 再次巡查 · 8  
May., 2024 再次巡查 · 15  
May., 2024 再次巡查。美  
特仍未跟進及回覆。

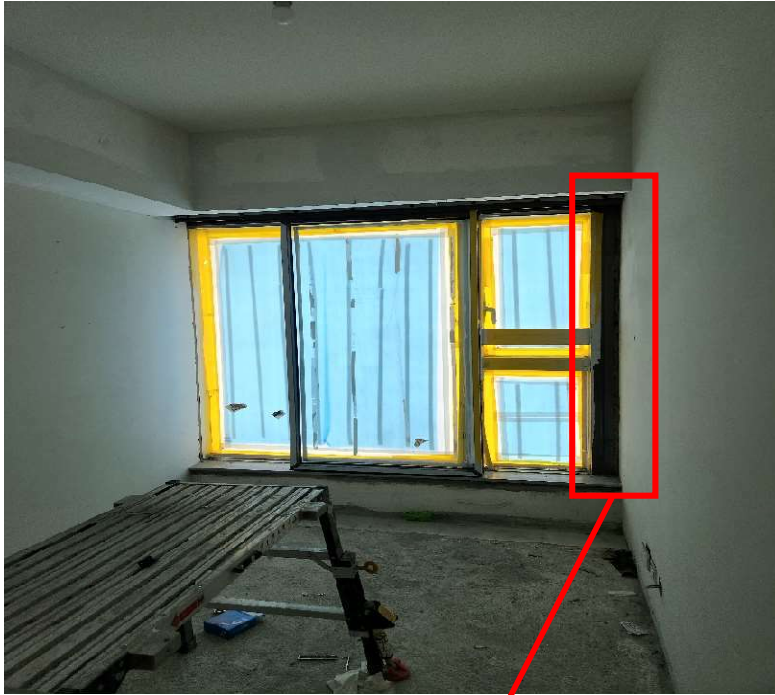
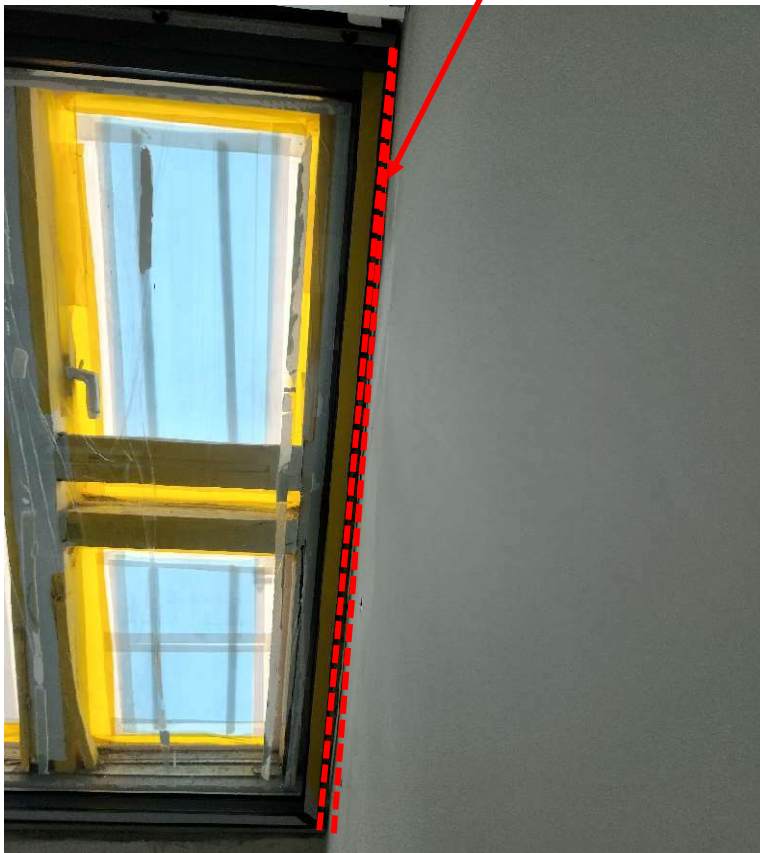
Photo no. 028

同上、另關閉隔音窗後、企料收口與牆身呈(老鼠尾)情況、美特需與怡輝夾妥收口做法。以免影響交樓。

2 May., 2024 再次巡查，8  
May., 2024 再次巡查，15  
May., 2024 再次巡查。美  
特仍未跟進及回覆。
