工程指示 / 要求簡箋 ENGINEER INSTRUCTIONS(E.I.)

工程指示編號:	EI- 7934	修改版本:	-
	HK- 1149		
工程編號:	J 856	工程名稱:	天榮站
收件人:	生統/林仁安	發件人:	Iris
工程項目:	T2幕牆補鋁板(Defect)	日期:	14/06/2024

## Site Inspection Report

程項目 : TSWTL23 天榮站 玻璃幕牆、鋁門窗、趟門及百叶工程

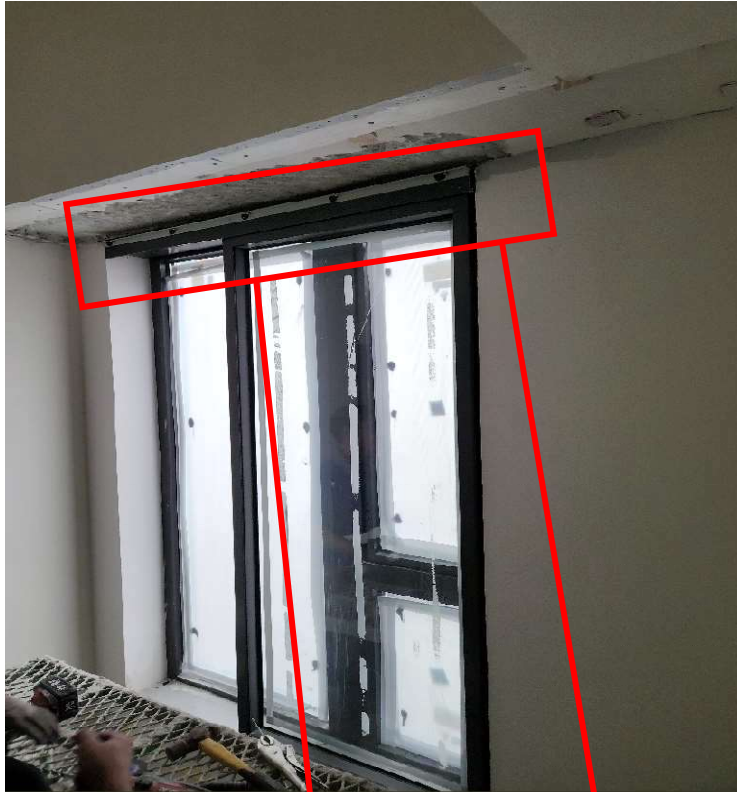
Photo no. 029

- 1.) 隔音窗碰窗收口已到、並開始安裝。
- 2.) 仍欠收口膠未完成、美特需盡快完成以免影響其他工作展開、如清紙清潔等等。

2 May., 2024 再次巡查，8  
May., 2024 再次巡查，15  
May., 2024 再次巡查。美  
特仍未跟進及回覆。

- 6.) T3~15/F~B10 房、隔音窗碰窗收口已到、並開始安裝。(本組已於 2024 年 5 月 10 日所發出的 TSWTL23-PUR-S333-KL 報告見圖 029)、於 5 月 15 日巡查時、仍未收到美特跟進結果、今期報告見圖 (029);
- 7.) T2~38/F~A1 房、T2~32/F~B8 房單元碰內牆鋁收口、安裝後露出防火綿、另防火綿安裝不飽滿不接受、美特需澄清防火綿安裝尺寸、此外需與怡輝夾妥收口做法。(本組已於 2024 年 5 月 3 日所發出的 TSWTL23-PUR-S332-KL 報告見圖 039 to 040)。於 5 月 16 日巡查時、仍未收到美特跟進結果;
- 8.) T2 ~45/F~A1 房、趟門拉手已安裝、美特應提供合適保護、避免花損更換。另美特需安排盡快安裝、EPDM 收口膠條、鎖扣、去水口蓋及腳牆邊收口膠配合驗樓。(本組已於 2024 年 5 月 17 日所發出的 TSWTL23-PUR-S335-KL 報告見圖 036 to 037)。於 5 月 17 日巡查時、仍未收到美特跟進結果、今期報告見圖 (030 to 031);
- 9.) T2 ~45/F~A1 房、幕牆防火綿外露及不飽滿。不接受、美特需與怡輝夾妥收方法及適時安裝、以免影響交樓。(本組已於 2024 年 5 月 17 日所發出的 TSWTL23-PUR-S335-KL 報告見圖 038 to 039)。於 5 月 17 日巡查時、仍未收到美特跟進結果、今期報告見圖 (032 to 033);
- 10.) T3 ~8/F~B11 房、趟門位置隔音窗已安裝、但修口未裝妥及腳膠未完成。(本組已於 2024 年 5 月 17 日所發出的 TSWTL23-PUR-S335-KL 報告見圖 042)。於 5 月 17 日巡查時、仍未收到美特跟進結果、今期報告見圖 (035);

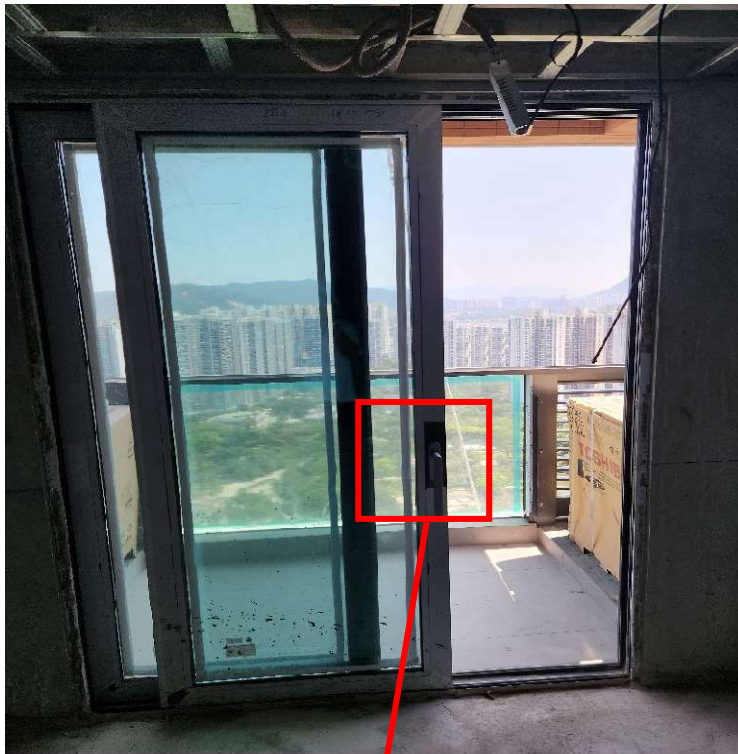
Photo no. 031

趟門拉手已安裝、美特應提供合適保護、避免花損更換。

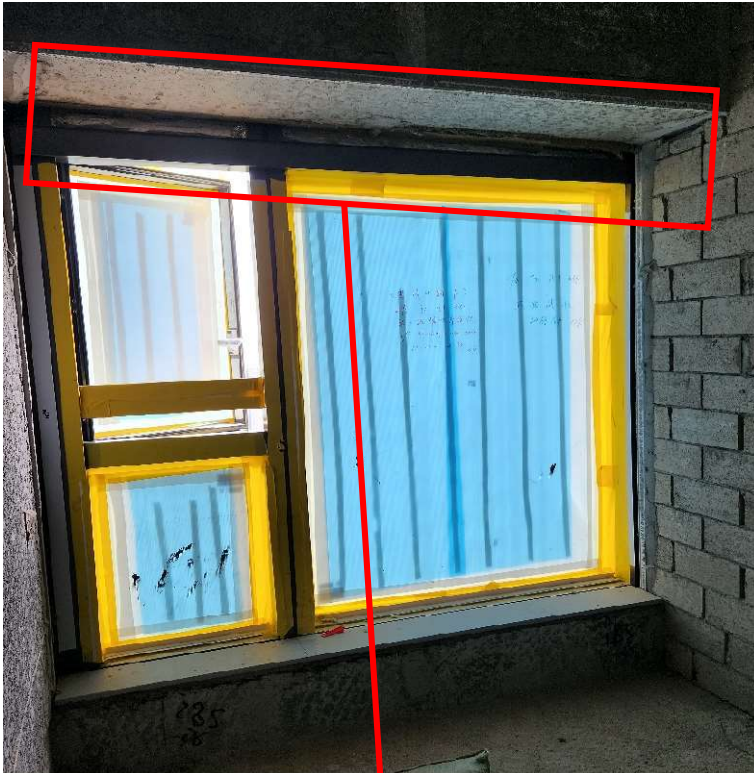
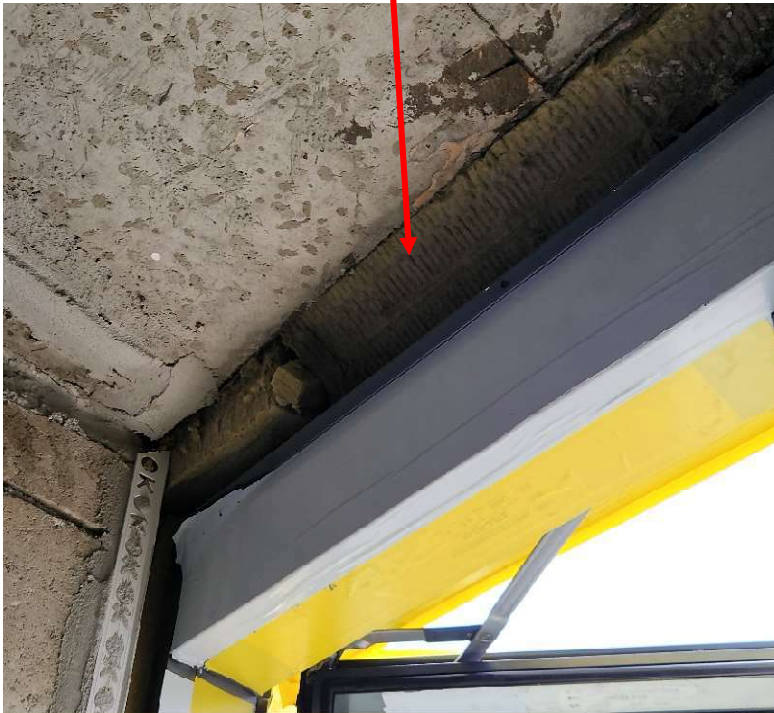
Photo no. 032

幕牆防火綿外露不接受、美特需與怡輝夾妥收方法及適時安裝、以免影響交樓。

14 May., 2024 再次巡查、

20 May., 2024 再次巡查。

美特需跟進及回覆。

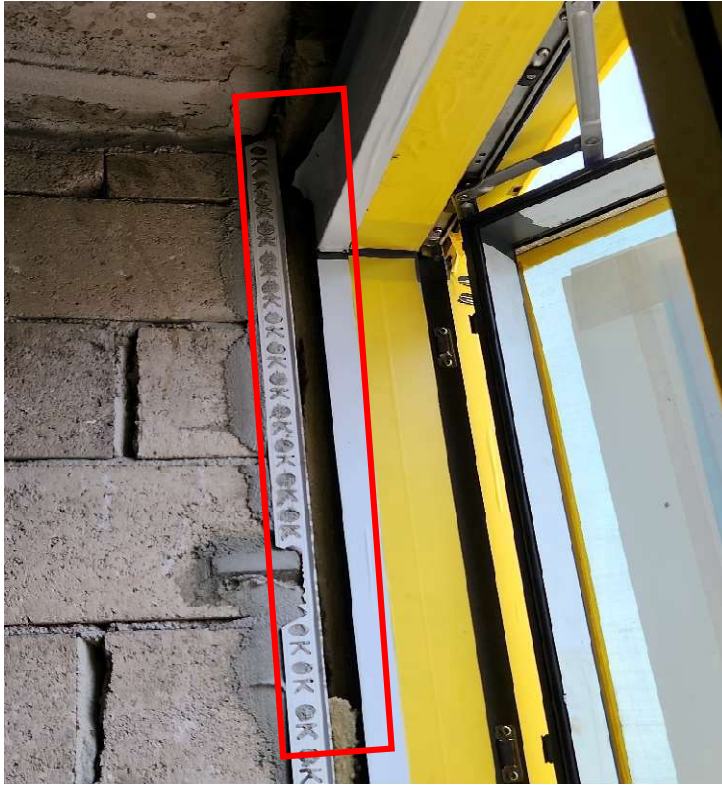
Photo no. 033

幕牆防火綿不飽滿不接受、  
美特需與怡輝夾妥收方法及  
適時安裝、以免影響交樓。

14 May., 2024 再次巡查、

20 May., 2024 再次巡查。

美特需跟進及回覆。

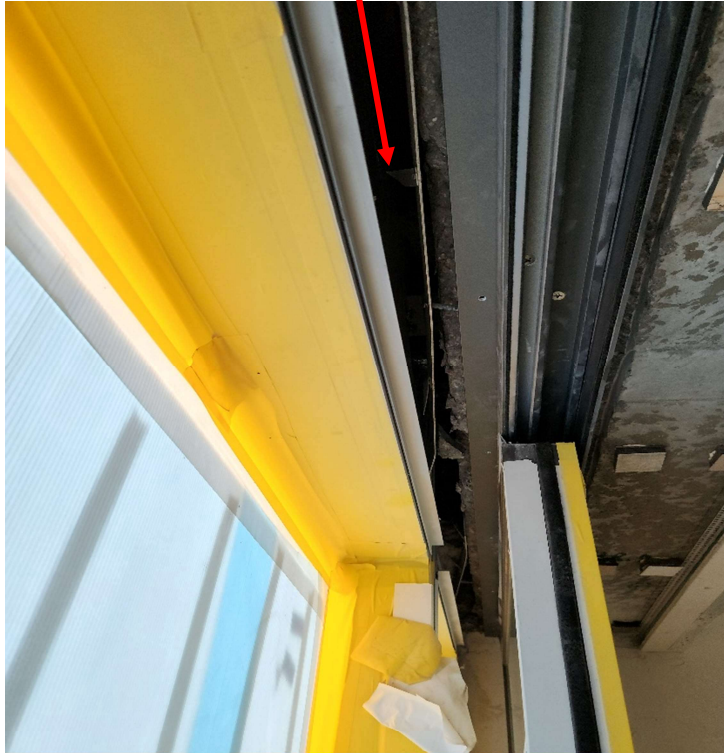
Photo no. 034

此位置、欠缺防火綿。美特  
需補回及跟進其他位置防火  
綿是否齊備。

14 May., 2024 再次巡查。  
20 May., 2024 再次巡查。  
美特仍未跟進及回覆。

- 2.) T3~ 10/F ~6B 房、PPG Feve 常溫氟碳油再次試辦、但執色油色與原色有極大差異、不接受、美特需與 PPG 協調及澄清色油開油比例(油漆、稀釋劑、固化劑)、另色油與原色油、色差。(本組已於 2024 年 4 月 24 日所發出的 TSWTL23-PUR-S331-KL 報告見圖 25) 。於 5 月 17 日、仍未收到美特跟進結果;
- 3.) T3 ~10/F~B10 房、幕牆欠缺防火綿。美特需補回及跟進其他位置防火綿是否齊備。(本組已於 2024 年 5 月 17 日所發出的 TSWTL23-PUR-S335-KL 報告見圖 041) 。於 5 月 17 日巡查時、仍未收到美特跟進結果、今期報告見圖 (034);

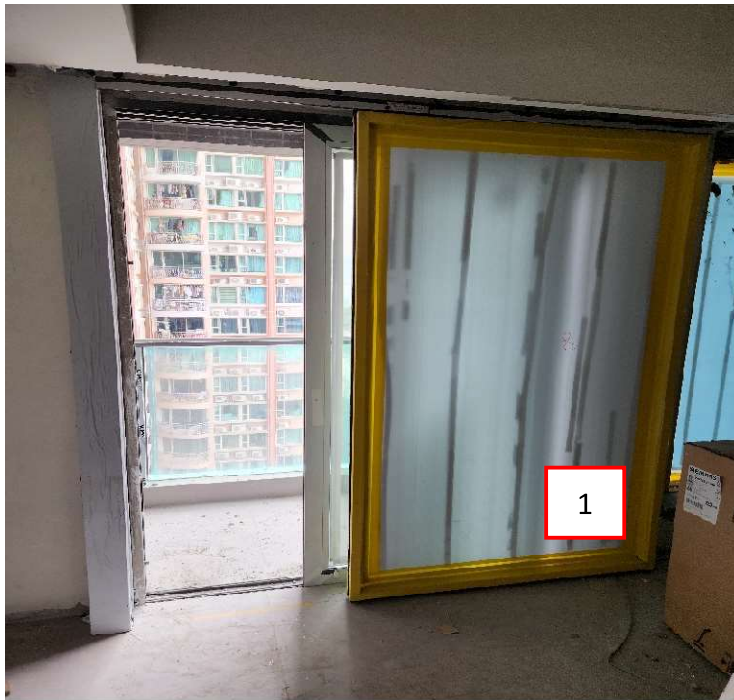
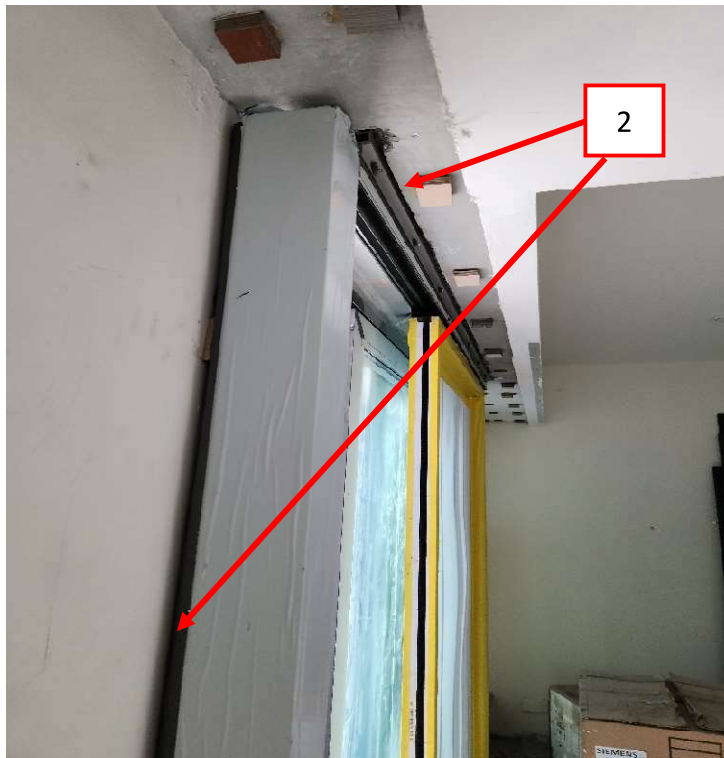
Photo no. 035

1.) 趟門位置隔音窗已安  
裝。

2.) 修口未裝妥及腳膠未完  
成。

14 May., 2024 再次巡查。

20 May., 2024 再次巡查。

美特需跟進及回覆。
