工程指示 / 要求簡箋 ENGINEER INSTRUCTIONS(E.I.)

工程指示編號:	EI- 7938	修改版本:	-
	HK- 1150		
工程編號:	J 856	工程名稱:	天榮站
收件人:	生統/林仁安	發件人:	Iris
工程項目:	T3幕牆補鋁板(Defect)	日期:	14/06/2024

## Site Inspection Report

程項目 : TSWTL23 天榮站 玻璃幕牆、鋁門窗、趟門及百叶工程

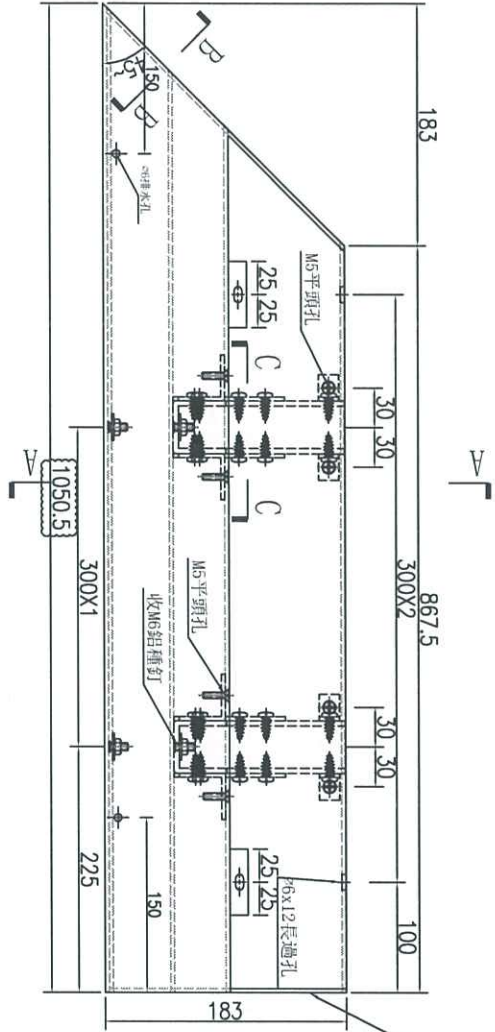
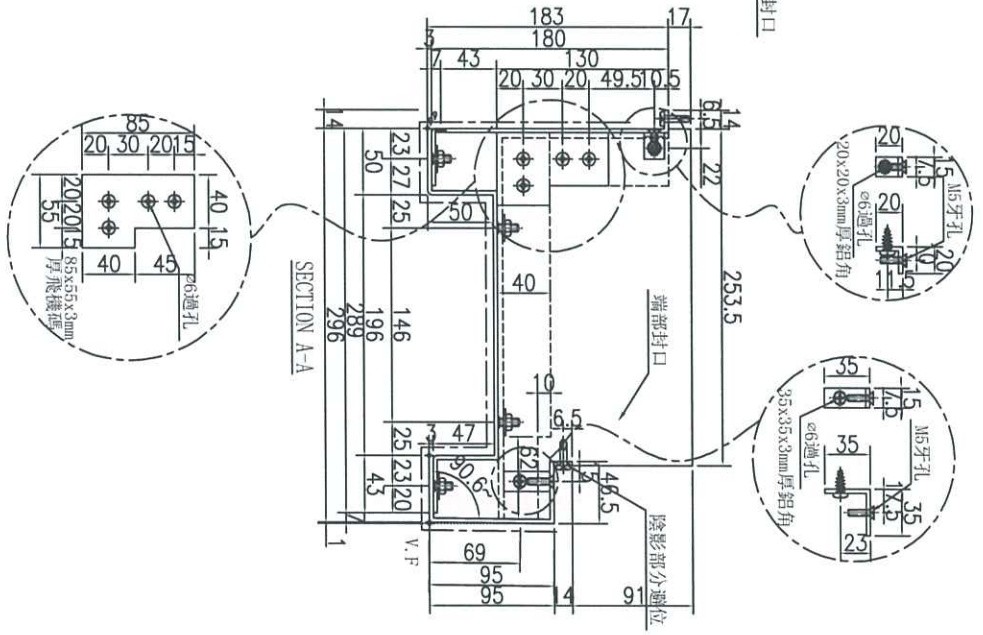
名稱	鋁板加工圖	制圖	林仁安	2023.10.20	修改			
材料	3mm鋁板	復核			日期			
顏色	UCT309119XLB-3	批准			圖號	J856-T1-LB319A(R)

修改長度加長100mm

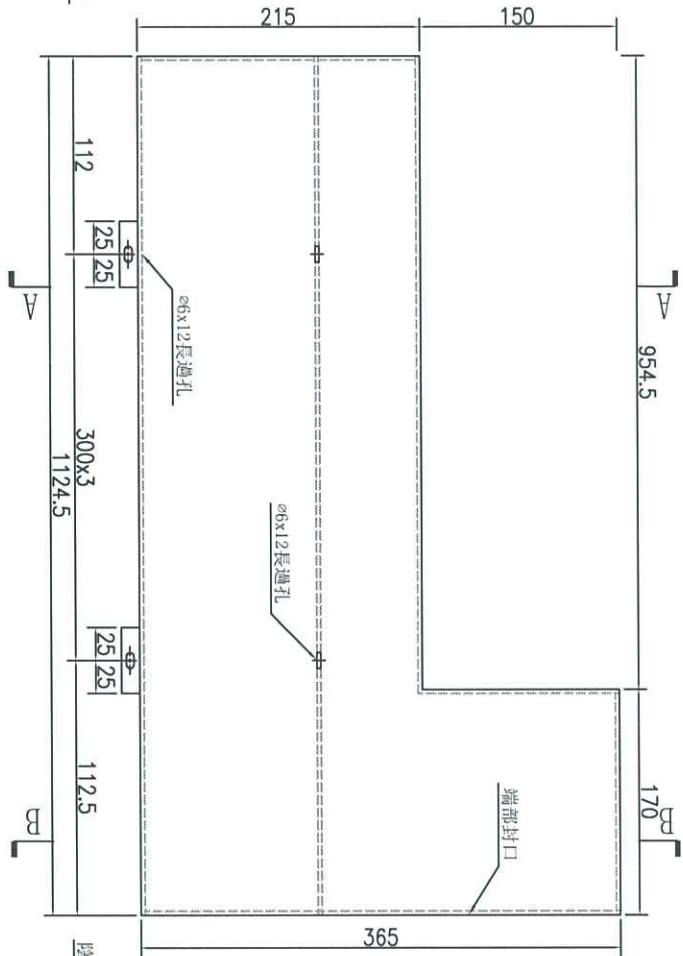
名稱	鋁板加工圖	制圖	林仁安	2023.10.26	修改	A	
材料	3mm鋁板	復核			日期	2023.11.7	
顏色	UCT309119XLB-3	批准			圖號	J856-RF-LB131

來料鍍鋅顏色, 此件為銀色 UCT309119XLB-3  
來料沒鍍鋅改次改顏色

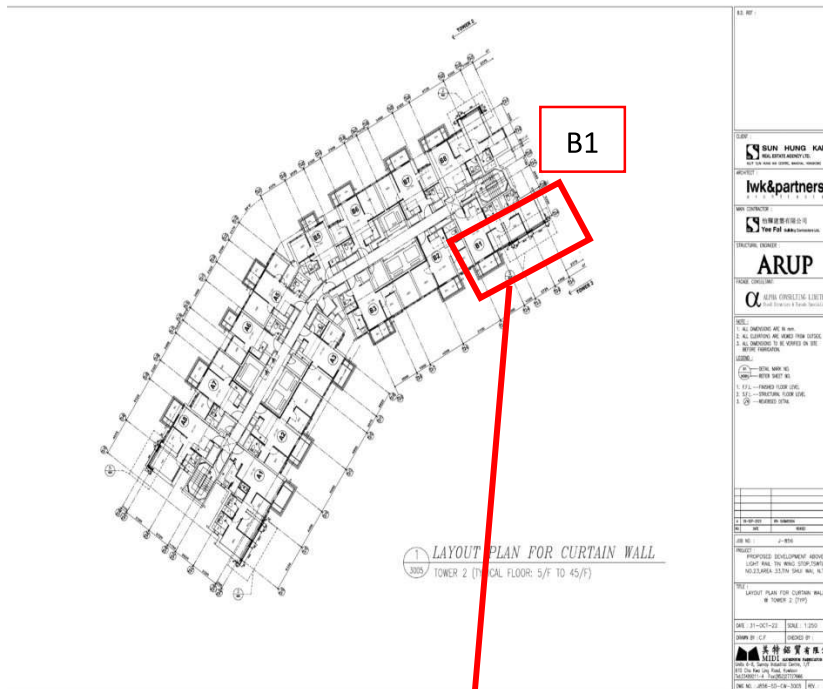
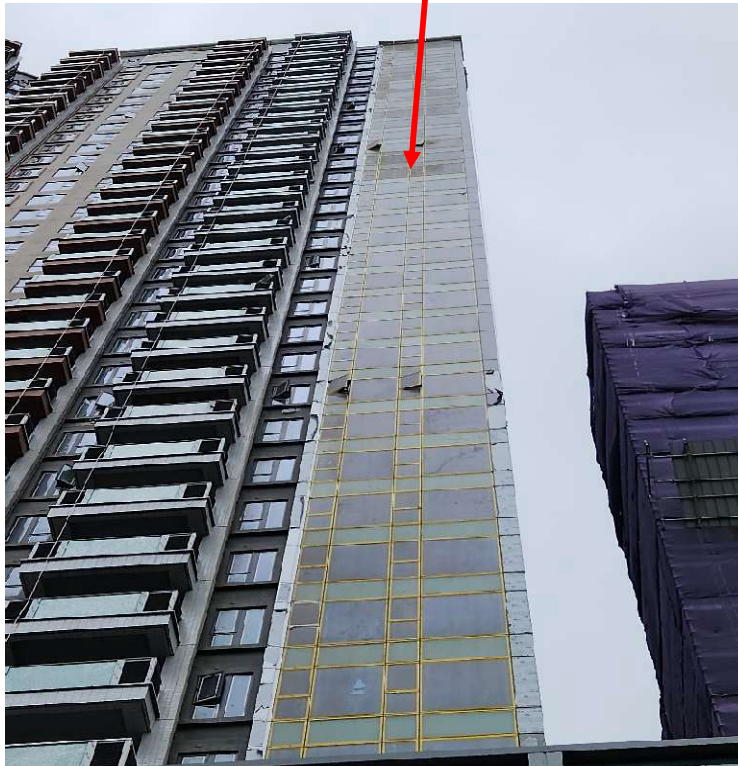
Photo no. 004

B1 房幕洋收口鋁板、大致安裝完成。欠執好平、正、加齊鏢絲及腳膠。美特需安排臨時吊船盡快做妥上述工作、以免影響交期。另美特需與怡輝協調使用永久或臨時吊船、完成餘下如試大水、清潔等工作項目。以配合交樓。

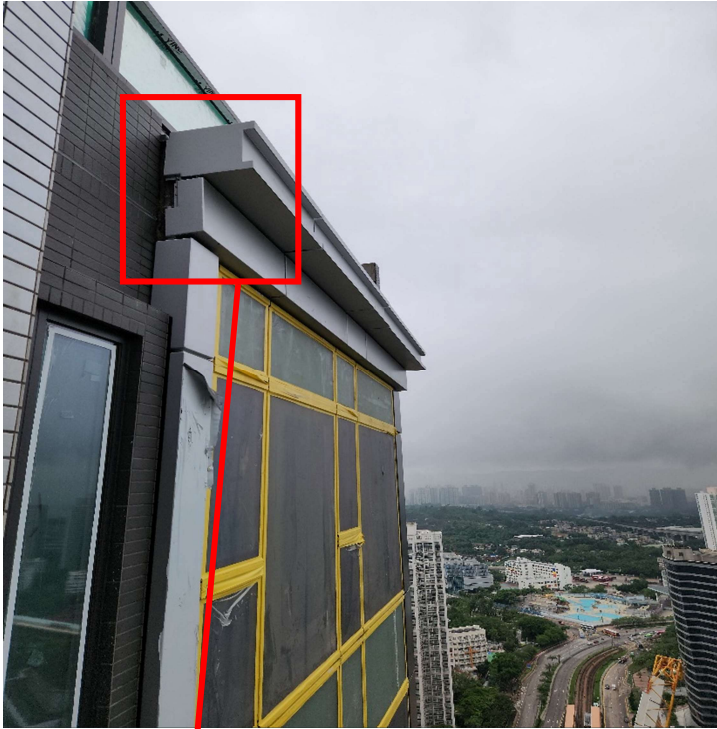
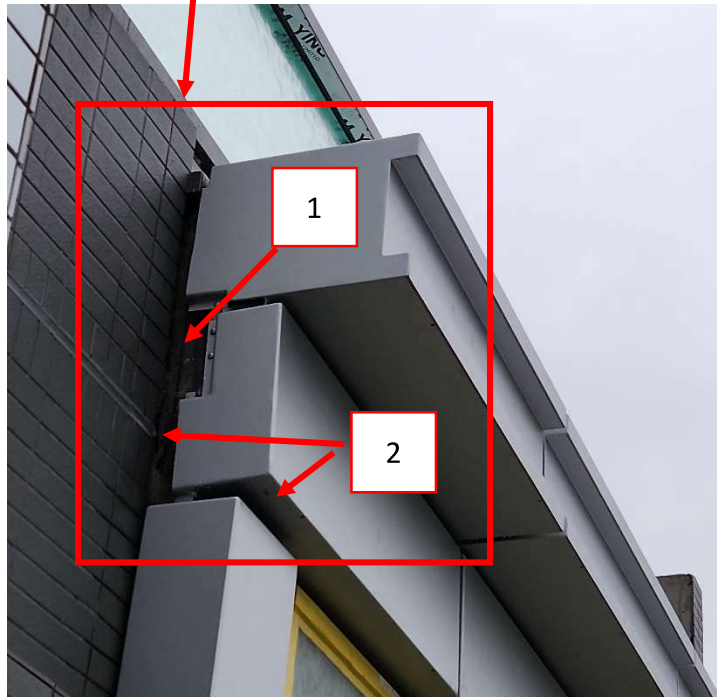
Photo no. 005

- 1.) B1 同上、另發現鋁板有漏光情況、美特需查證及更換相關鋁板。
- 2.) 鋁板安裝欠妥(不平正)、美特需檢查及修正安裝、以確保收口膠尺寸、手工藝等、能符合圖紙及工藝要求。

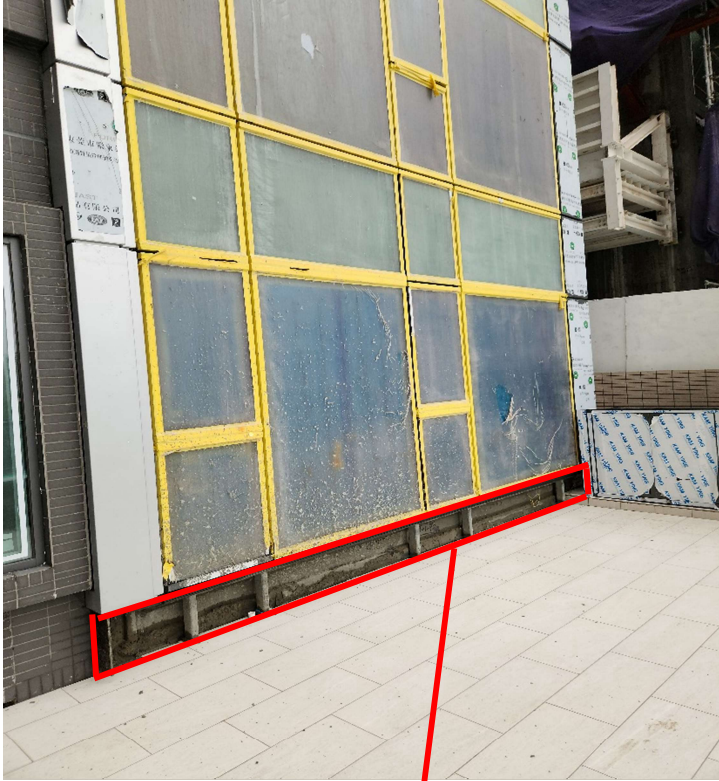
Photo no. 006

B1 房幕洋收口鋁板、仍未安裝。美特需盡快完成、以免影響交期。

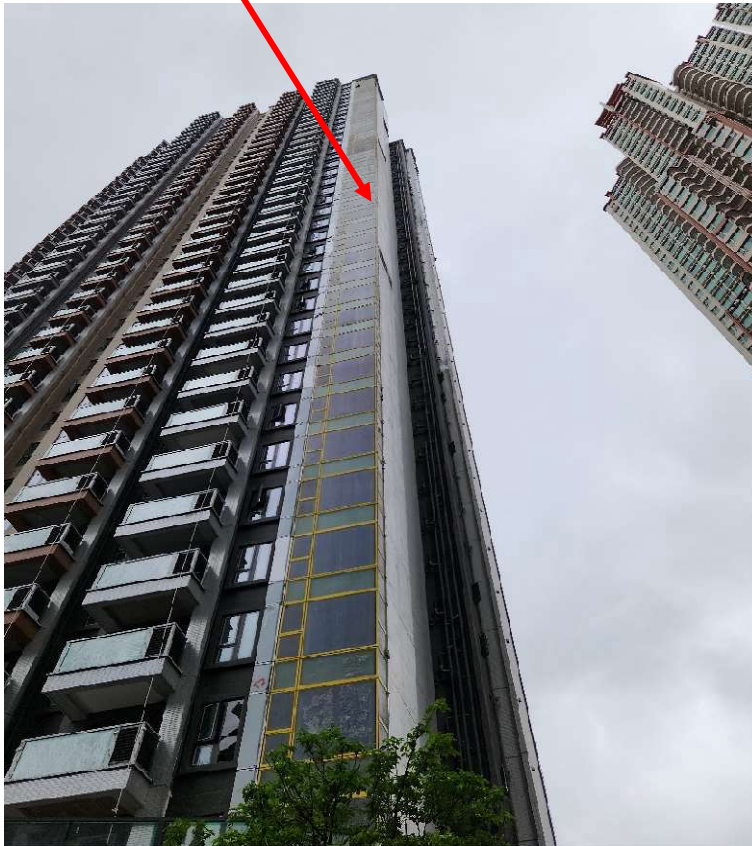
Photo no. 007

A8 房幕洋收口鋁板、大致安裝完成。欠執好平、正、加齊鏢絲及腳膠。美特需安排臨時吊船盡快做妥上述工作、以免影響交期。另美特需與怡輝協調使用永久或臨時吊船、完成餘下如試大水、清潔等工作項目。以配合交樓。

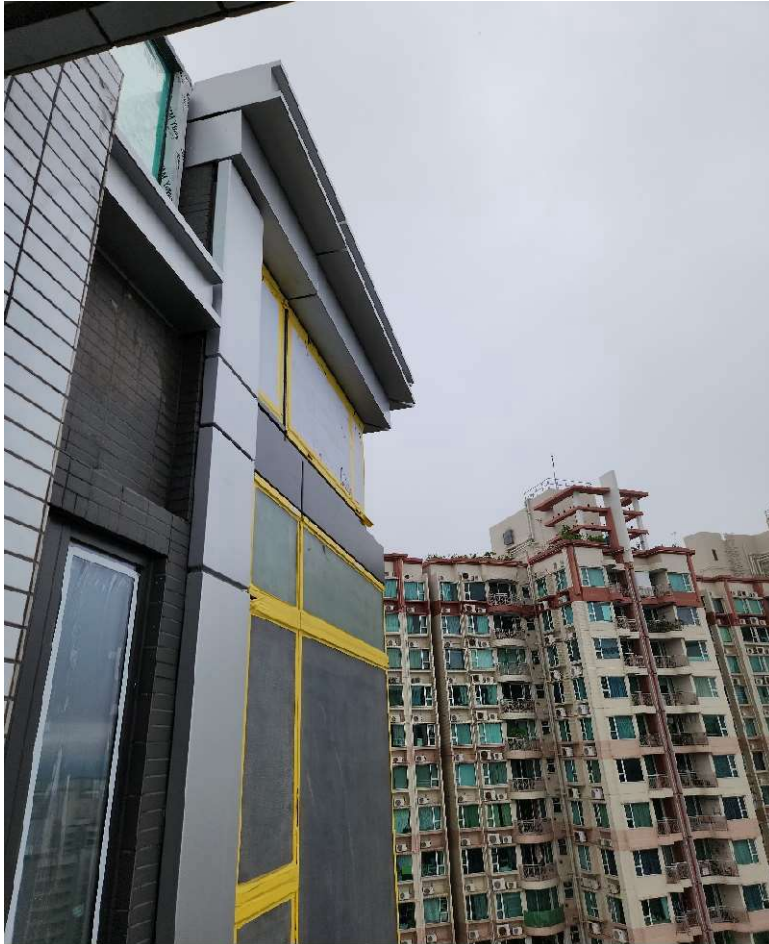
Photo no. 008

A8 同上

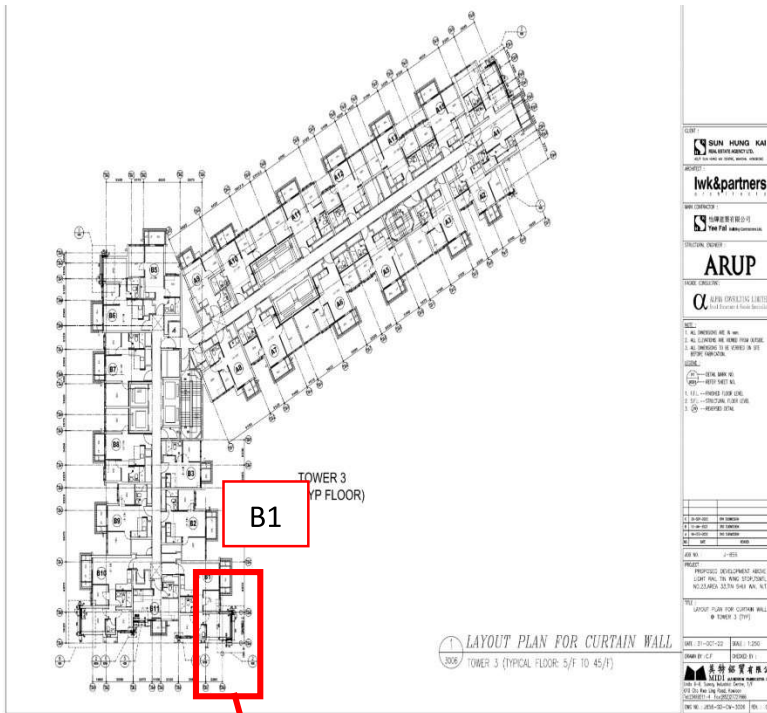
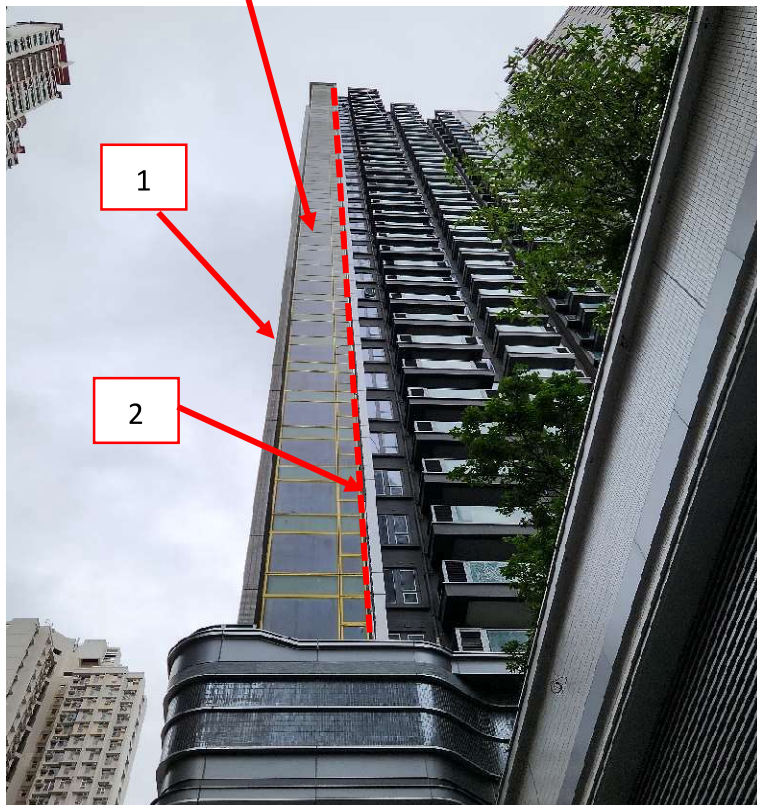
Photo no. 013

- 1.) B1 房幕埗收口鋁板、大致安裝完成。欠執好平、正、加齊鏢絲及腳膠。美特需安排臨時吊船盡快做妥上述工作、以免影響交期。另美特需與怡輝協調使用永久或臨時吊船、完成餘下如試大水、清潔等等工作項目。以配合交樓。
- 2.) B1 房幕埗收口鋁板、紅色段線位置、(3/-46/F)內看左未完成、因鋁板尺寸與現場不符、美特需重訂鋁板、回覆到貨及安裝完成時間。

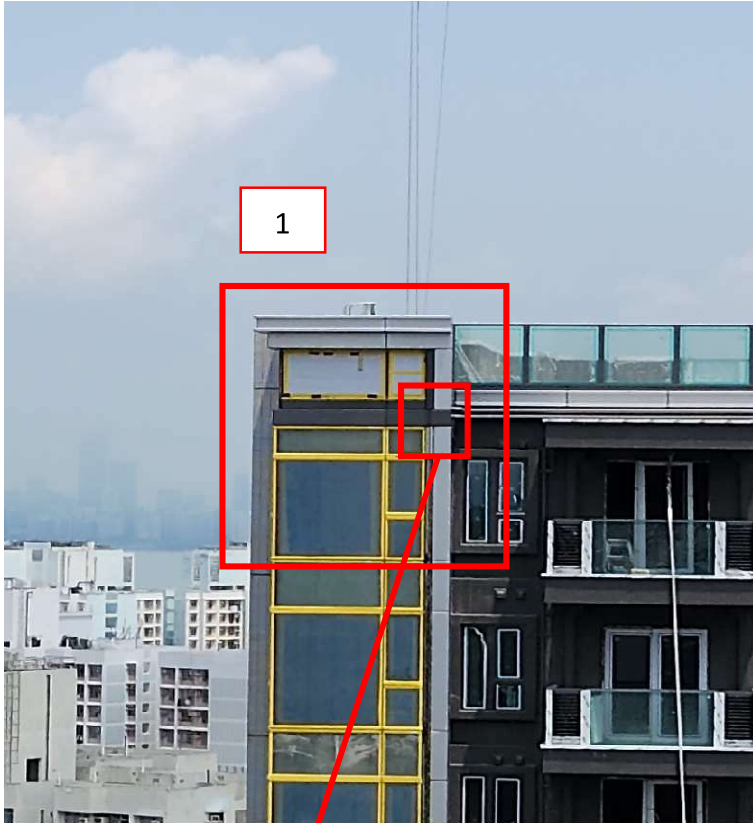
Photo no. 014

- 1.) B1 同上
- 2.) 美特需澄清、鋁板顏色是否正確。

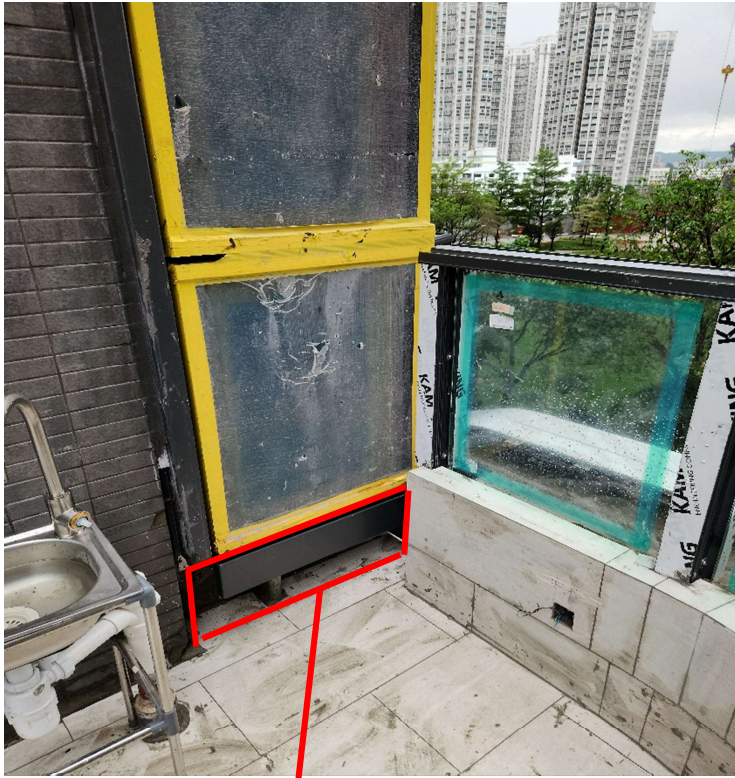
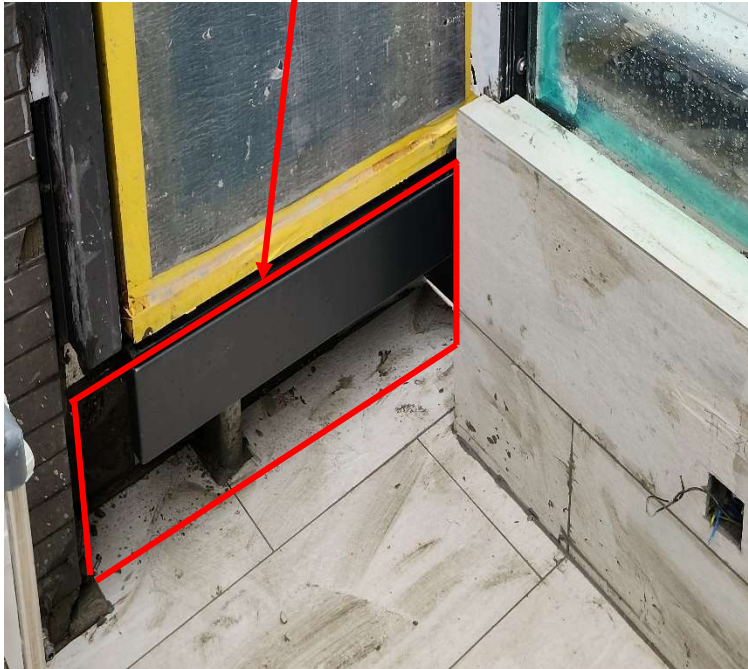
Photo no. 015

B1 房幕埗收口鋁板尺寸與現場未能配合、美特需盡快完成更換、以免影響交期。

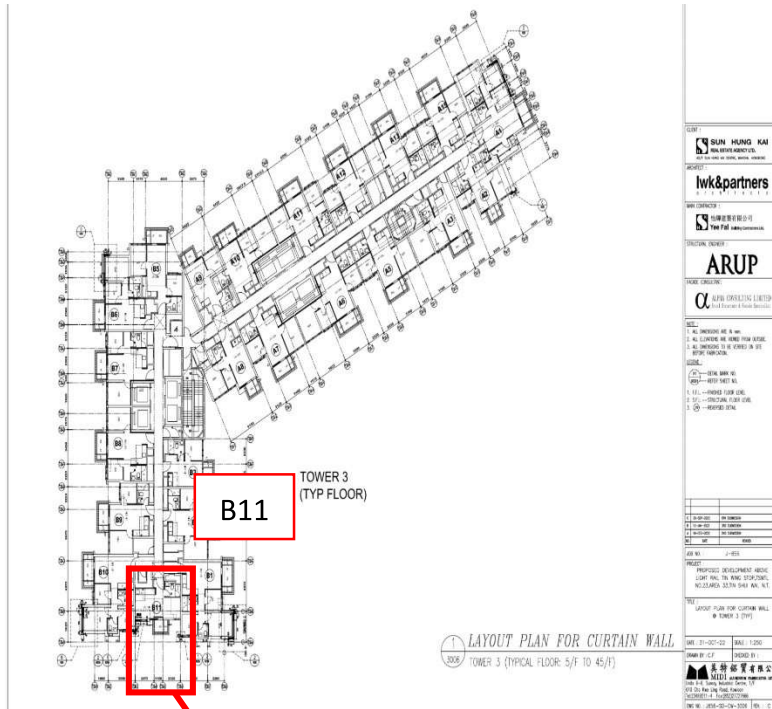
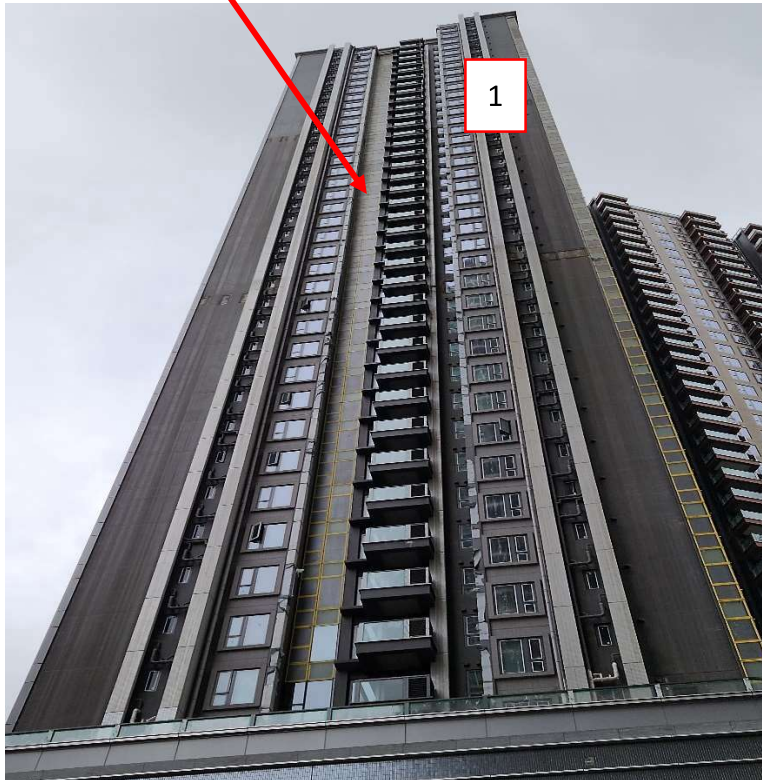
Photo no. 016

1.) B11 房幕埗收口鋁板、大致安裝完成。欠執好平、正、加齊鏢絲及腳膠。美特需安排臨時吊船盡快做妥上述工作、以免影響交期。另美特需與怡輝協調使用永久或臨時吊船、完成餘下如試大水、清潔等工作項目。以配合交樓。

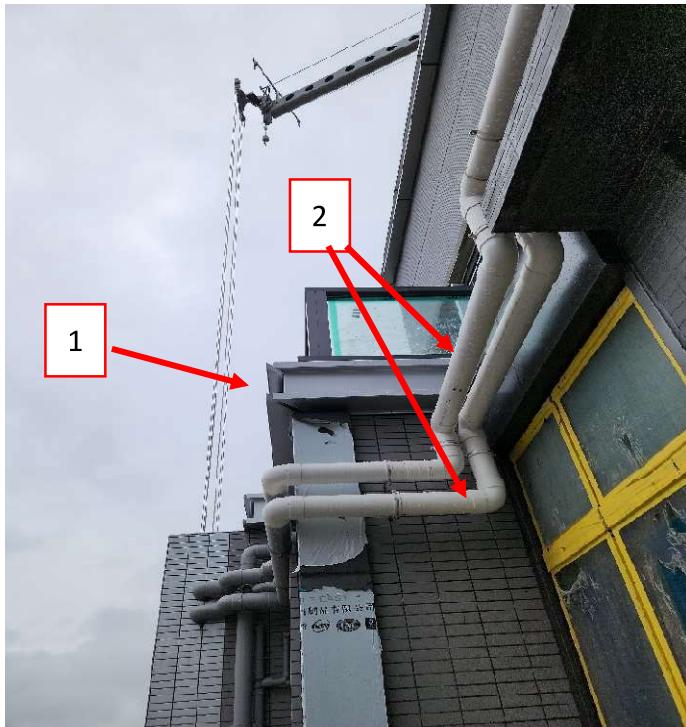
Photo no. 017

1.) B11 同上。

2.) 氣喉是否需改位?美特需  
與怡輝協調完成相關收  
口。

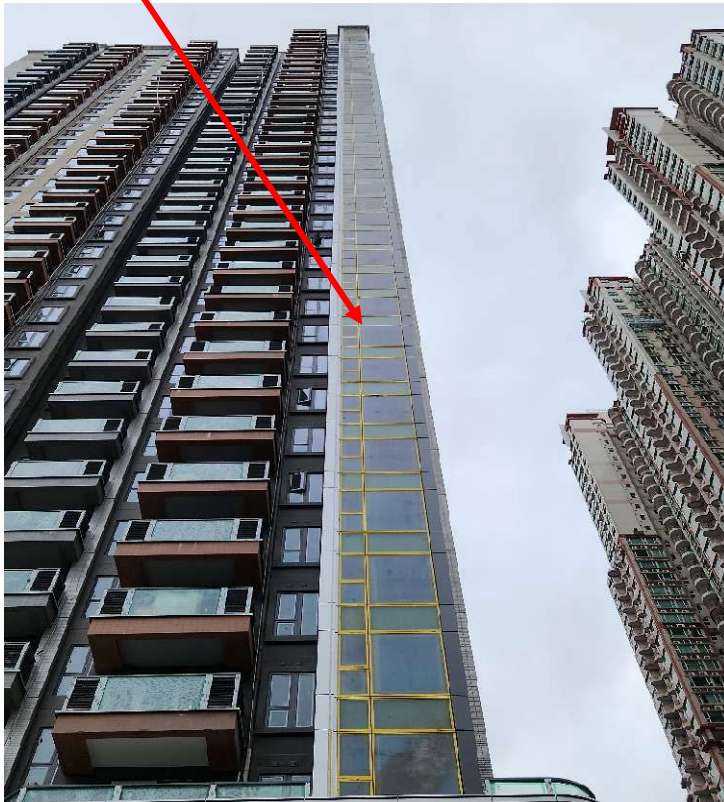
Photo no. 018

B10 房幕埗收口鋁板、大致安裝完成。欠執好平、正、加齊鏢絲及腳膠。美特需安排臨時吊船盡快做妥上述工作、以免影響交期。另美特需與怡輝協調使用永久或臨時吊船、完成餘下如試大水、清潔等工作項目。以配合交樓。

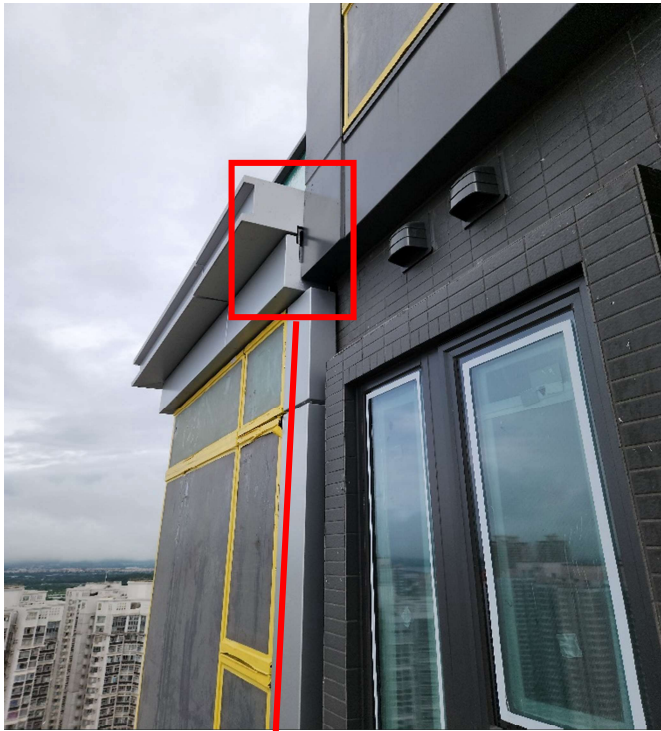
Photo no. 022

B6 房同上、另收口漏光、  
美特需澄清圖紙尺寸及與怡  
輝或有關部門、夾妥收口設  
計。

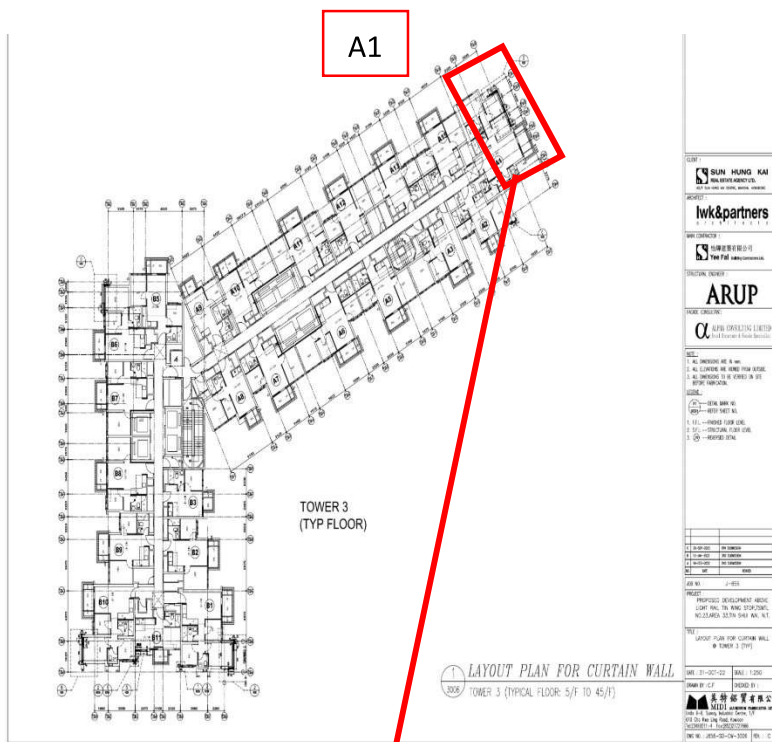
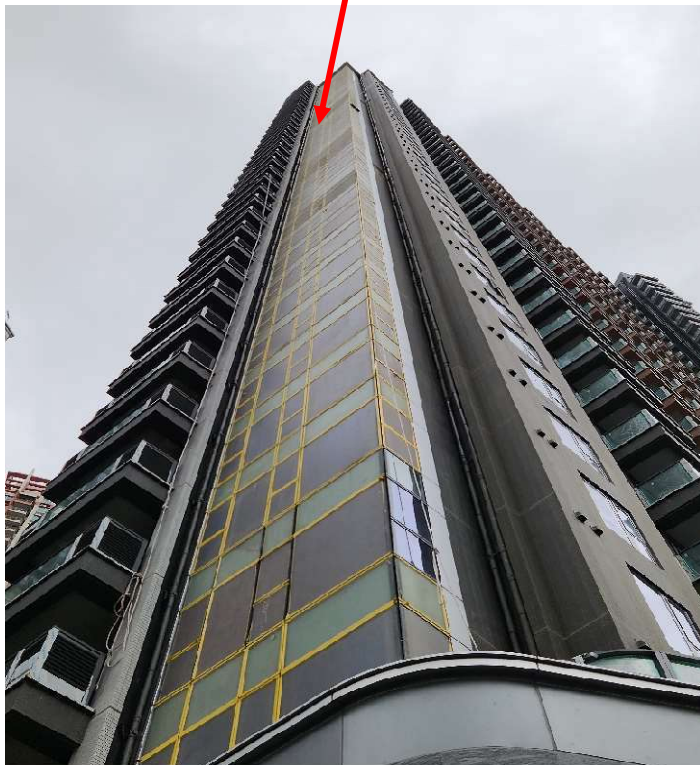
Photo no. 024

A1 房幕埗收口鋁板、大致安裝完成。欠執好平、正、加齊鏢絲及腳膠。美特需安排臨時吊船盡快做妥上述工作、以免影響交期。另美特需與怡輝協調使用永久或臨時吊船、完成餘下如試大水、清潔等等工作項目。以配合交樓。

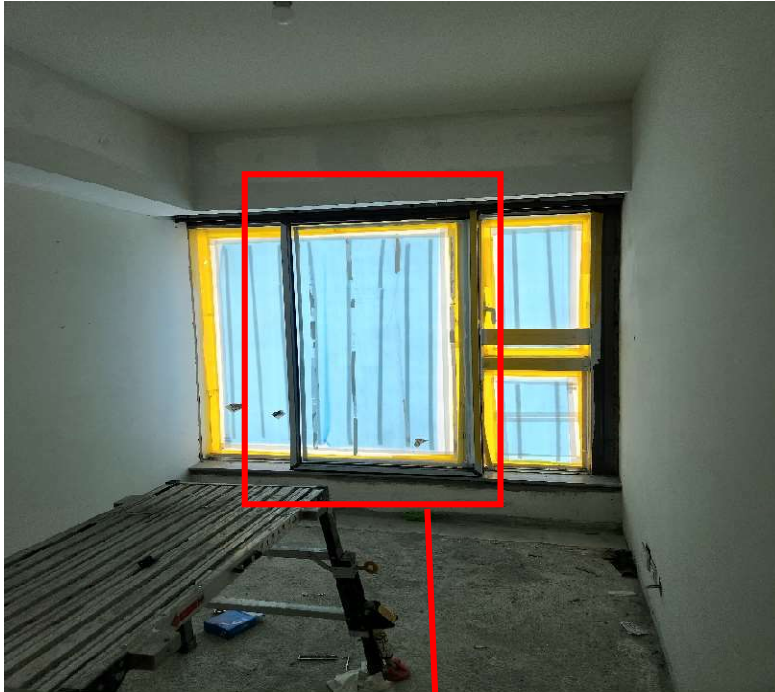
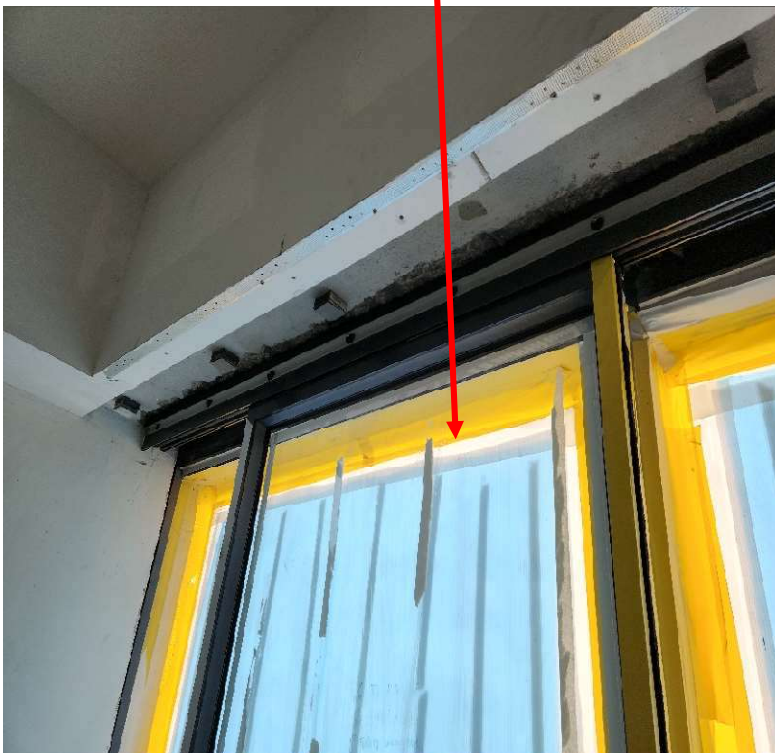
Photo no. 027

幕牆位置(隔音窗)已到地  
盆、並開始安裝、美特需與  
怡輝夾妥收口做法。另由於  
幕牆保護膠紙仍未拆除、及  
後的工程如清潔、執色等工  
作仍未展開、此等工作可能  
被受影響、美特應盡早與怡  
輝協調工期、以免影響交  
樓。

2 May., 2024 再次巡查 · 8  
May., 2024 再次巡查 · 15  
May., 2024 再次巡查。美  
特仍未跟進及回覆。

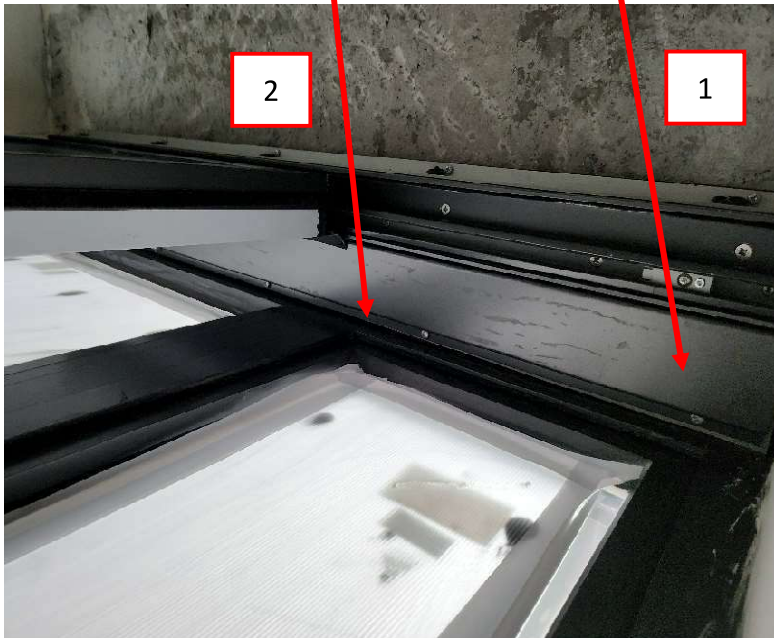
Photo no. 029

- 1.) 隔音窗碰窗收口已到、並開始安裝。
- 2.) 仍欠收口膠未完成、美特需盡快完成以免影響其他工作展開、如清紙清潔等等。

2 May., 2024 再次巡查，8  
May., 2024 再次巡查，15  
May., 2024 再次巡查。美  
特仍未跟進及回覆。

- 6.) T3~15/F~B10 房、隔音窗碰窗收口已到、並開始安裝。(本組已於 2024 年 5 月 10 日所發出的 TSWTL23-PUR-S333-KL 報告見圖 029)、於 5 月 15 日巡查時、仍未收到美特跟進結果、今期報告見圖 (029);
- 7.) T2~38/F~A1 房、T2~32/F~B8 房單元碰內牆鋁收口、安裝後露出防火綿、另防火綿安裝不飽滿不接受、美特需澄清防火綿安裝尺寸、此外需與怡輝夾妥收口做法。(本組已於 2024 年 5 月 3 日所發出的 TSWTL23-PUR-S332-KL 報告見圖 039 to 040)。於 5 月 16 日巡查時、仍未收到美特跟進結果;
- 8.) T2 ~45/F~A1 房、趟門拉手已安裝、美特應提供合適保護、避免花損更換。另美特需安排盡快安裝、EPDM 收口膠條、鎖扣、去水口蓋及腳牆邊收口膠配合驗樓。(本組已於 2024 年 5 月 17 日所發出的 TSWTL23-PUR-S335-KL 報告見圖 036 to 037)。於 5 月 17 日巡查時、仍未收到美特跟進結果、今期報告見圖 (030 to 031);
- 9.) T2 ~45/F~A1 房、幕牆防火綿外露及不飽滿。不接受、美特需與怡輝夾妥收方法及適時安裝、以免影響交樓。(本組已於 2024 年 5 月 17 日所發出的 TSWTL23-PUR-S335-KL 報告見圖 038 to 039)。於 5 月 17 日巡查時、仍未收到美特跟進結果、今期報告見圖 (032 to 033);
- 10.) T3 ~8/F~B11 房、趟門位置隔音窗已安裝、但修口未裝妥及腳膠未完成。(本組已於 2024 年 5 月 17 日所發出的 TSWTL23-PUR-S335-KL 報告見圖 042)。於 5 月 17 日巡查時、仍未收到美特跟進結果、今期報告見圖 (035);

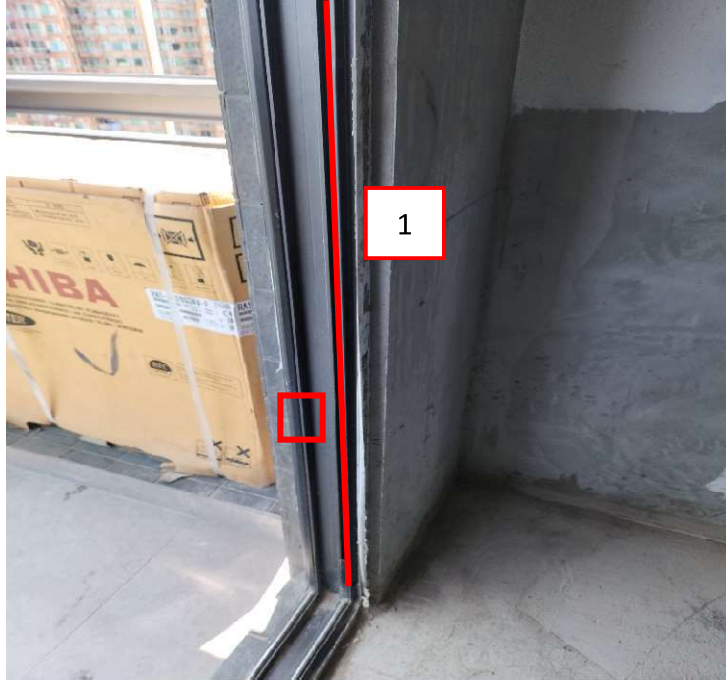
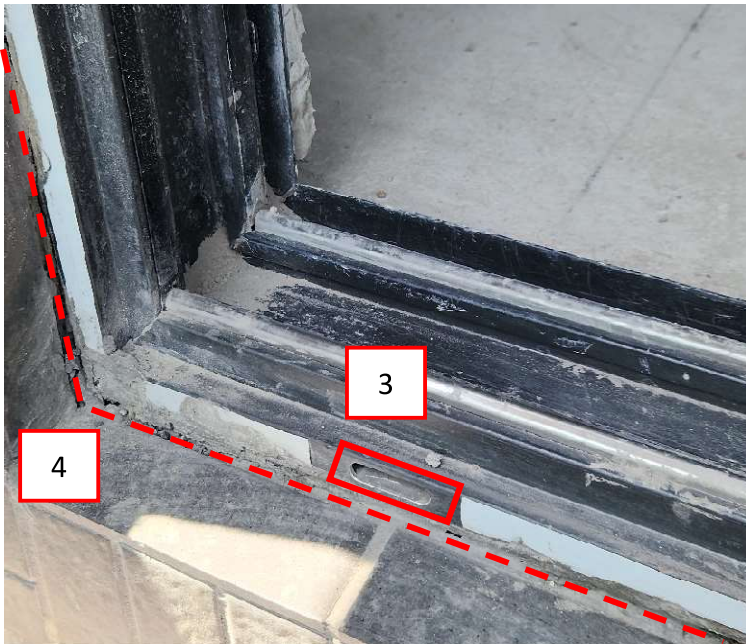
Photo no. 031

- 1.) 紅色線為 EPDM 收口膠條未安裝。
- 2.) 紅色方框為鎖扣安裝。
- 3.) 紅色方框為去水口蓋未安裝。
- 4.) 紅色段線牆邊膠未啣。

美特應盡早完成、及執妥有關位置、配合交樓。

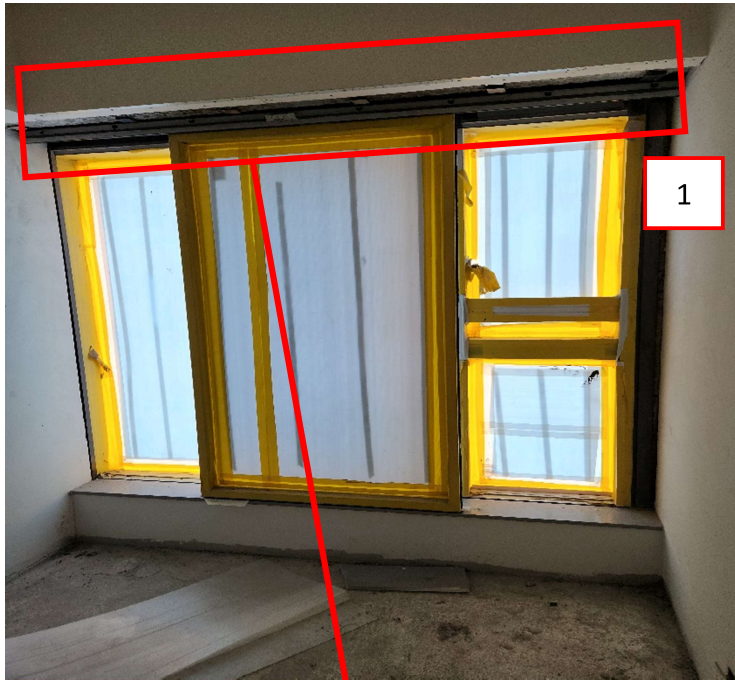
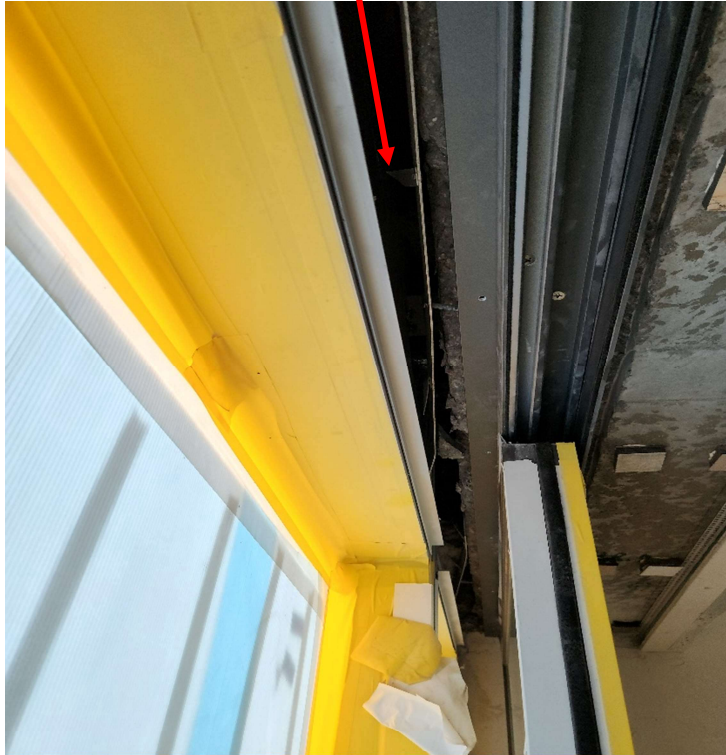
Photo no. 034

此位置、欠缺防火綿。美特  
需補回及跟進其他位置防火  
綿是否齊備。

14 May., 2024 再次巡查。  
20 May., 2024 再次巡查。  
美特仍未跟進及回覆。

- 2.) T3~ 10/F ~6B 房、PPG Feve 常溫氟碳油再次試辦、但執色油色與原色有極大差異、不接受、美特需與 PPG 協調及澄清色油開油比例(油漆、稀釋劑、固化劑)、另色油與原色油、色差。(本組已於 2024 年 4 月 24 日所發出的 TSWTL23-PUR-S331-KL 報告見圖 25) 。於 5 月 17 日、仍未收到美特跟進結果;
- 3.) T3 ~10/F~B10 房、幕牆欠缺防火綿。美特需補回及跟進其他位置防火綿是否齊備。(本組已於 2024 年 5 月 17 日所發出的 TSWTL23-PUR-S335-KL 報告見圖 041) 。於 5 月 17 日巡查時、仍未收到美特跟進結果、今期報告見圖 (034);
