工程指示編號:	EI- 5725 / 23	修改版本:	-
	HK- 0242 / 23		
工程編號:	J 857	工程名稱:	啟德6552
收件人:	生統 / 王良 / 葉青	發件人:	Nero HO
工程項目:	有關玻璃質素事宜	日期:	16/02/2023

To: 美特  
From: E Man Construction Co., Ltd. – Mr. Adam Wong  
Date: 13-02-2023  
Our ref.: HLD/HACO/M/0313/MIDI/0001  
Subject: **Proposed Residential Development at N.K.I.L. No. 6552, Kai Tak Area 4C, Site 2, Kai Tak, Kowloon**  
**有關幕牆玻璃質量事宜**

## ARCHITECTURAL FAÇADE REPORT NO. 2022/003

### 啟德 6552 – 樣板房玻璃質量問題

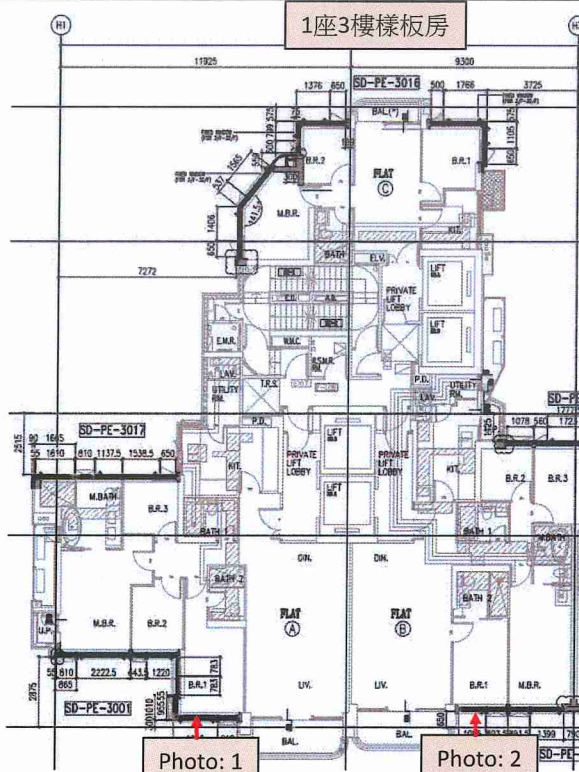
1座3樓樣板房玻璃質量問題位置圖

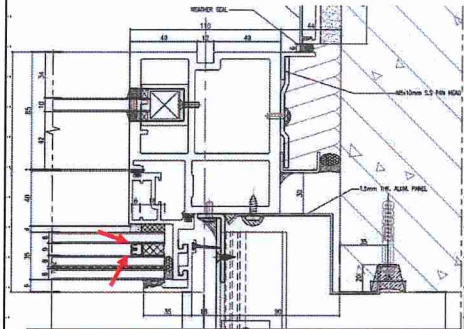
圖紙中此位置的乾燥槽有玻璃膠凸出

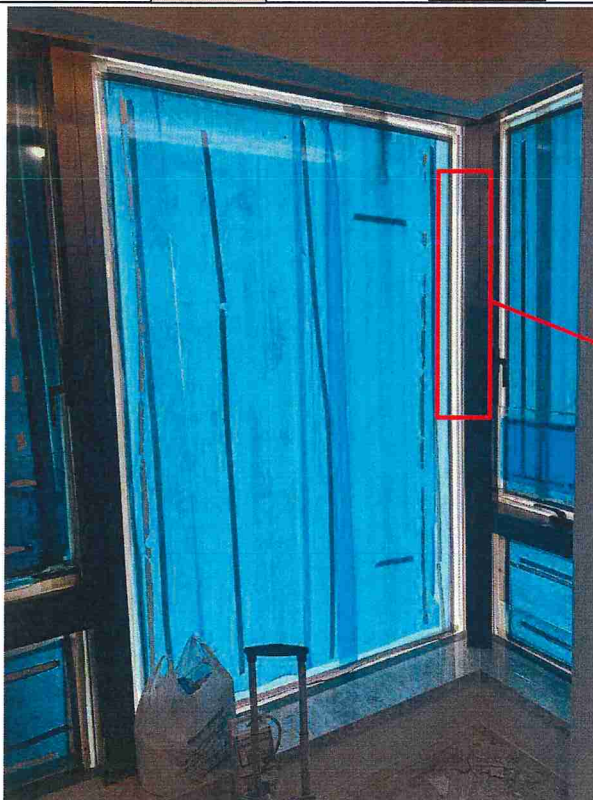
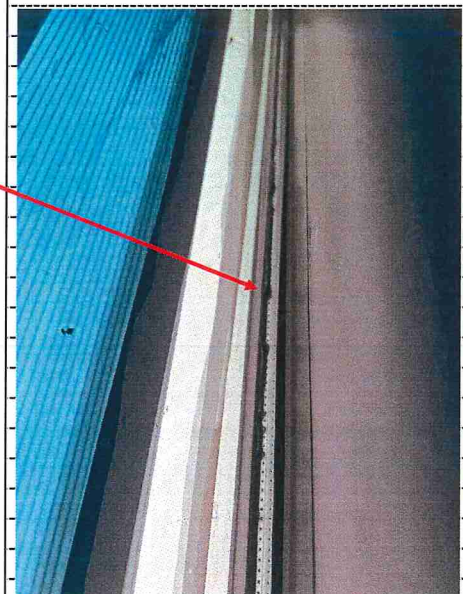
Photo 1:

本組近日於啟德 6552 地盤，因樣板房幕牆玻璃拆除保護膠紙，發現部分玻璃出現質量問題，中空玻璃內的乾燥槽有玻璃膠溢出情況，原因是生產玻璃時質量出了問題，現記錄有質量問題玻璃位置如下：

T1-3A (房1) 幕牆大玻璃  
中空玻璃內的乾燥槽有玻璃膠凸出。

而本組國外同事於 2022 年 7 月 22 日到美特工廠視察時，已要求工廠質檢人員要加強抽檢玻璃的質量，由此可見，美特並未有執行到位。本組重申，美特需要加強玻璃工廠生產質量時的控制，並加強檢查送到加工廠的玻璃品質，以確保送到地盤的玻璃符合要求，避免日後交樓時需要花費大量時間更換玻璃，影響交樓工作。而已送到地盤的缺陷玻璃，美特需要提交執修方案及時間表供本組審視。

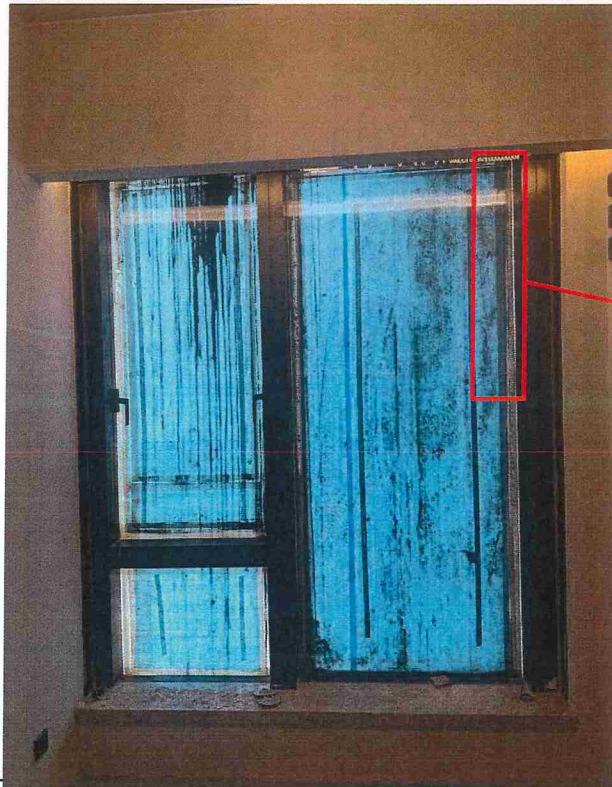
Description:  
Photo 2:

T1-3B (房1) 幕牆大梗玻璃  
中空玻璃內的乾燥槽有玻璃膠凸出。

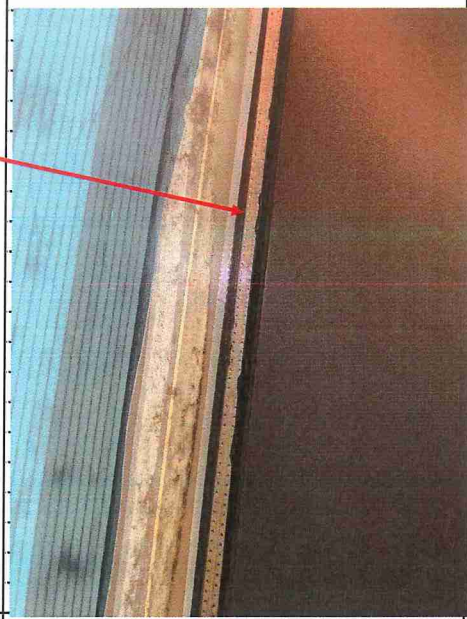
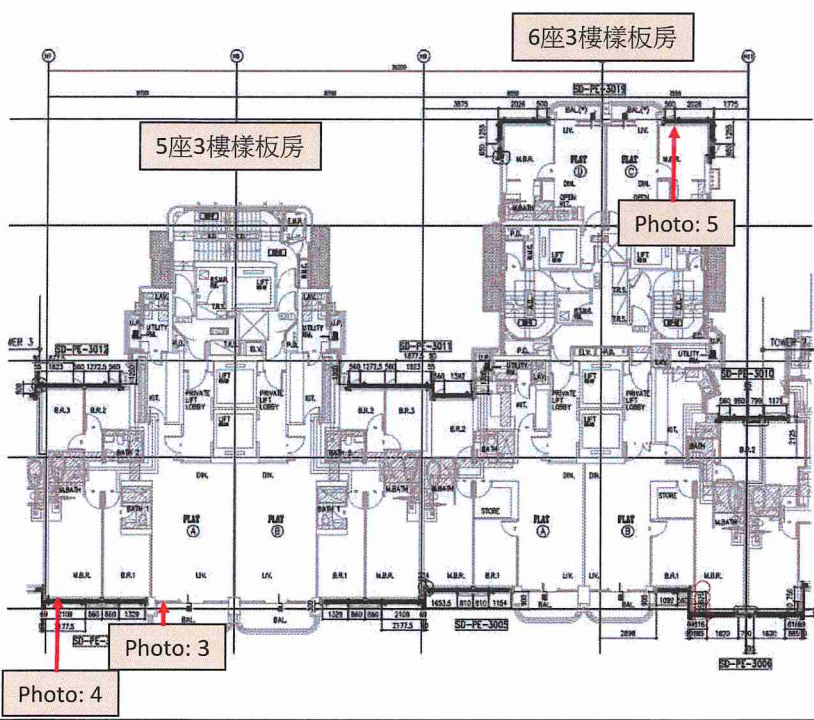
5座3樓及6座3樓樣板房玻璃質量問題位置圖

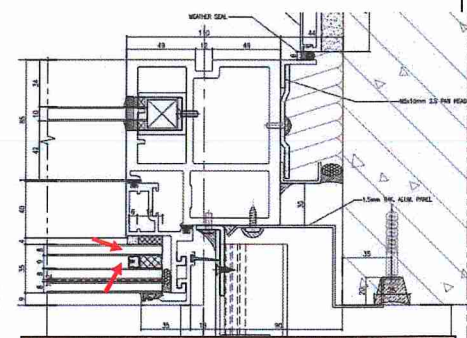
圖紙中此位置的乾燥槽有玻璃膠凸出

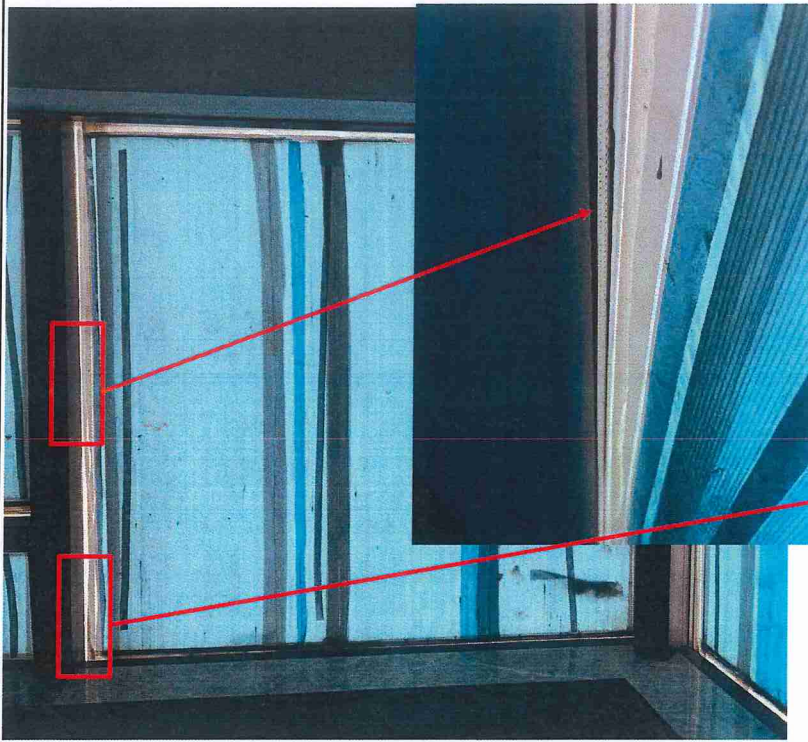
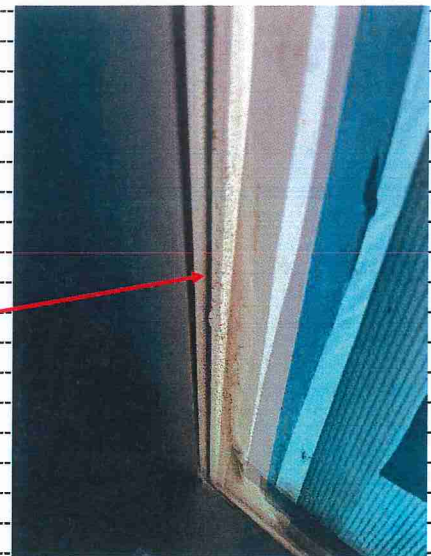
Photo 5:

T6-3C (主人房) 幕牆大玻璃  
中空玻璃內的乾燥槽有玻璃膠凸出。

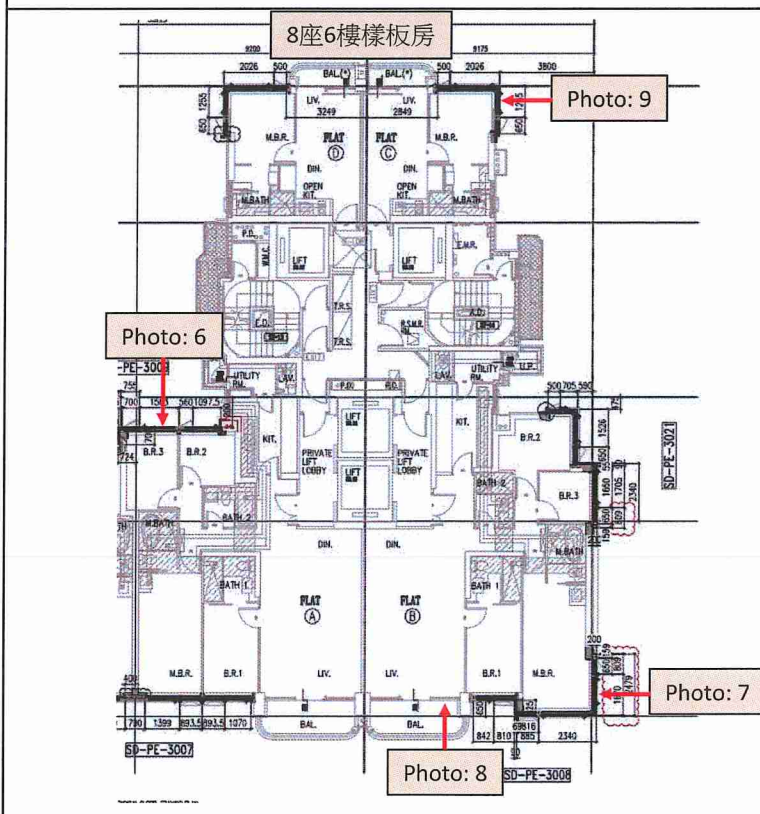
8座6樓樣板房玻璃質量問題位置圖

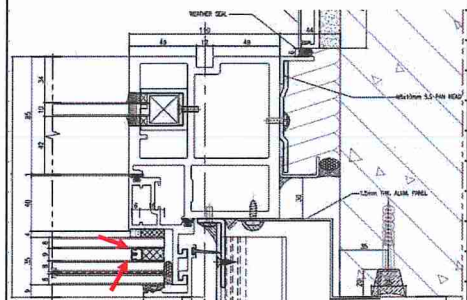
圖紙中此位置的乾燥槽有玻璃膠凸出

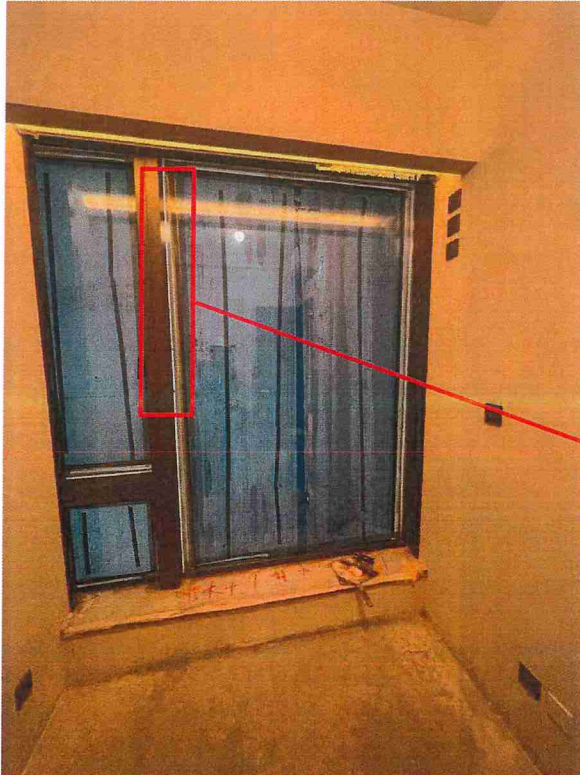
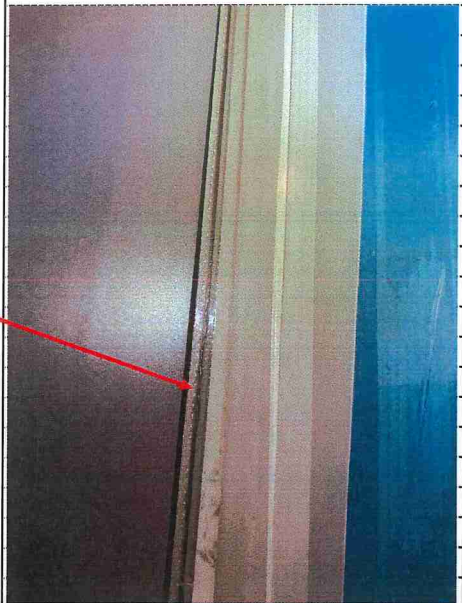
Photo 6:

T8-6A (房3) 幕牆大梗玻璃  
中空玻璃內的乾燥槽有玻璃膠凸出。

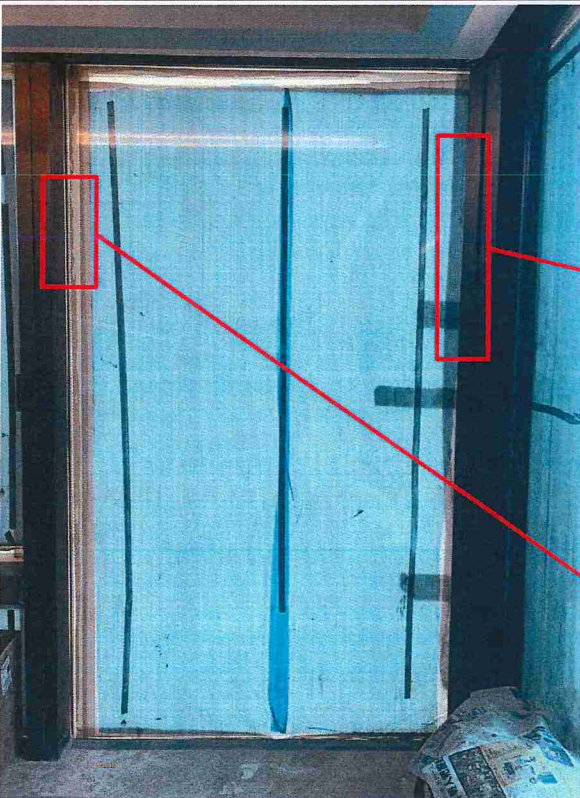
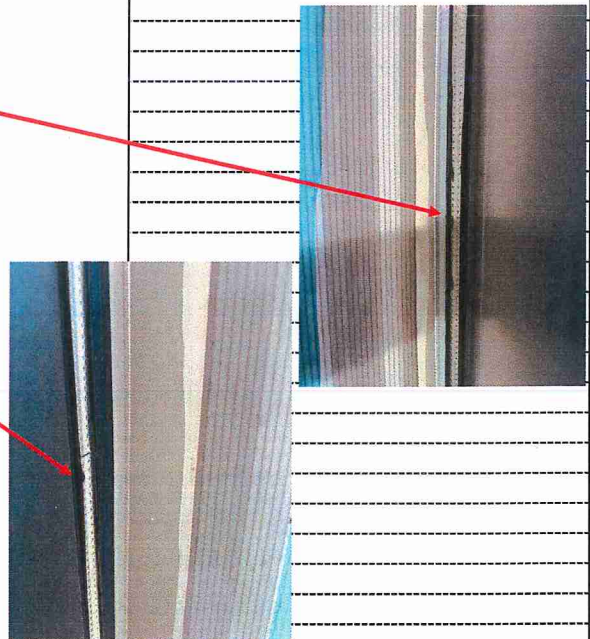
Photo 7:

T8-6B (主人房) 幕牆大梗玻璃  
中空玻璃內的乾燥槽有玻璃膠凸出。

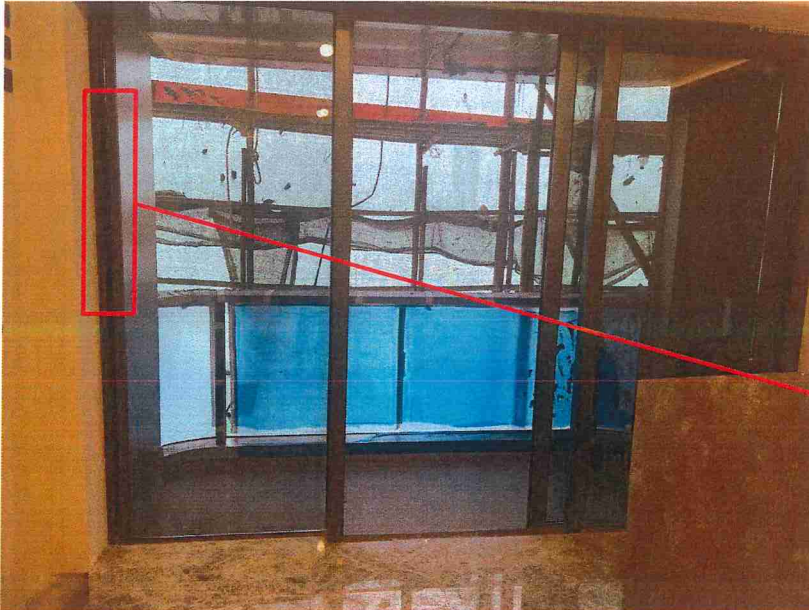
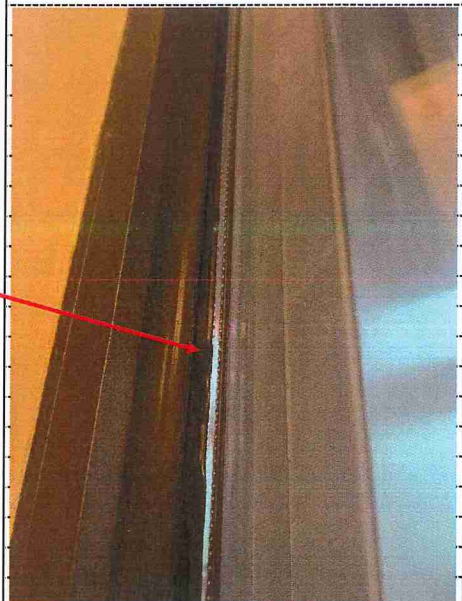
Photo 8:

T8-6B (廳) 右趟門玻璃  
中空玻璃內的乾燥槽有玻璃膠凸出。

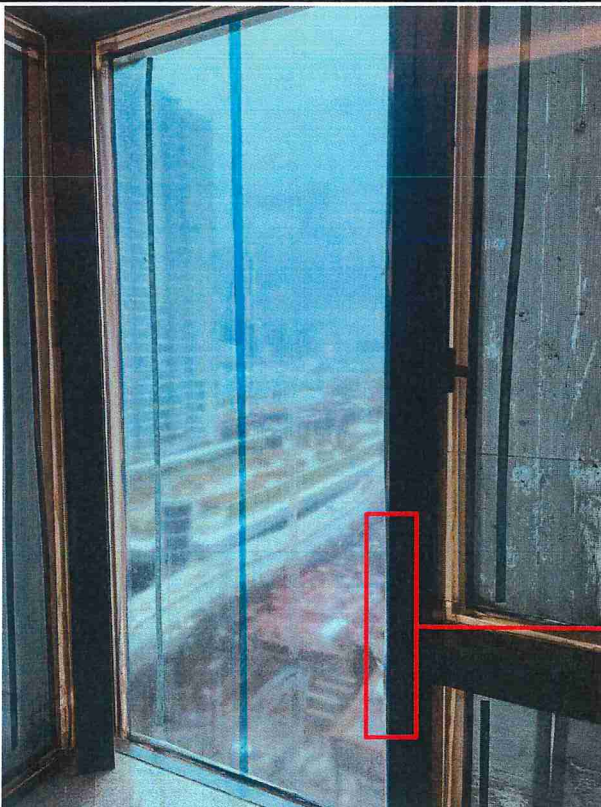
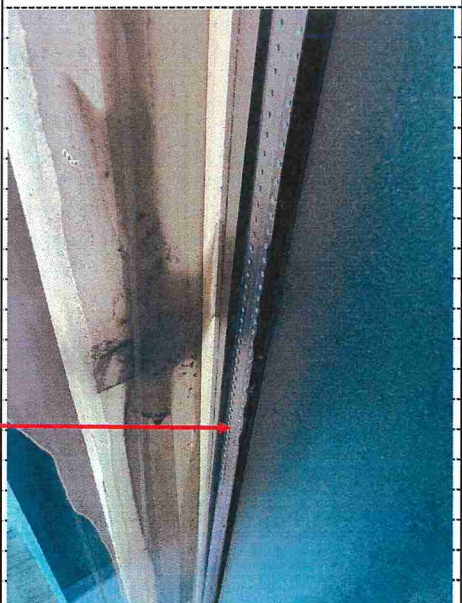
Photo 9:

T8-6C (主人房) 幕牆大槓玻璃  
中空玻璃內的乾燥槽有玻璃膠凸出。
