工程指示 / 要求簡箋(E.I.)

工程指示編號：EI / 6186 / 23

工程名稱：將軍澳日出康城 11

工程項目：幕牆 有關落架問題 和 母料內有螺絲

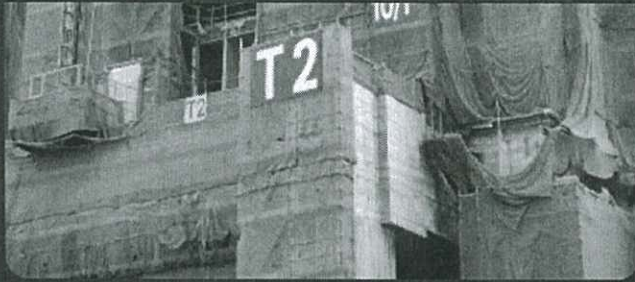
由於T2 ACAD廠落架表擺錯次序，剛剛才用天秤反好料，至今未裝12/F

@Midi Gergoe @Midi Marco 大佬，幫忙叫廠跟跟，二寶今早已同廠反映，希望唔好再發生，好阻地盤安裝進度

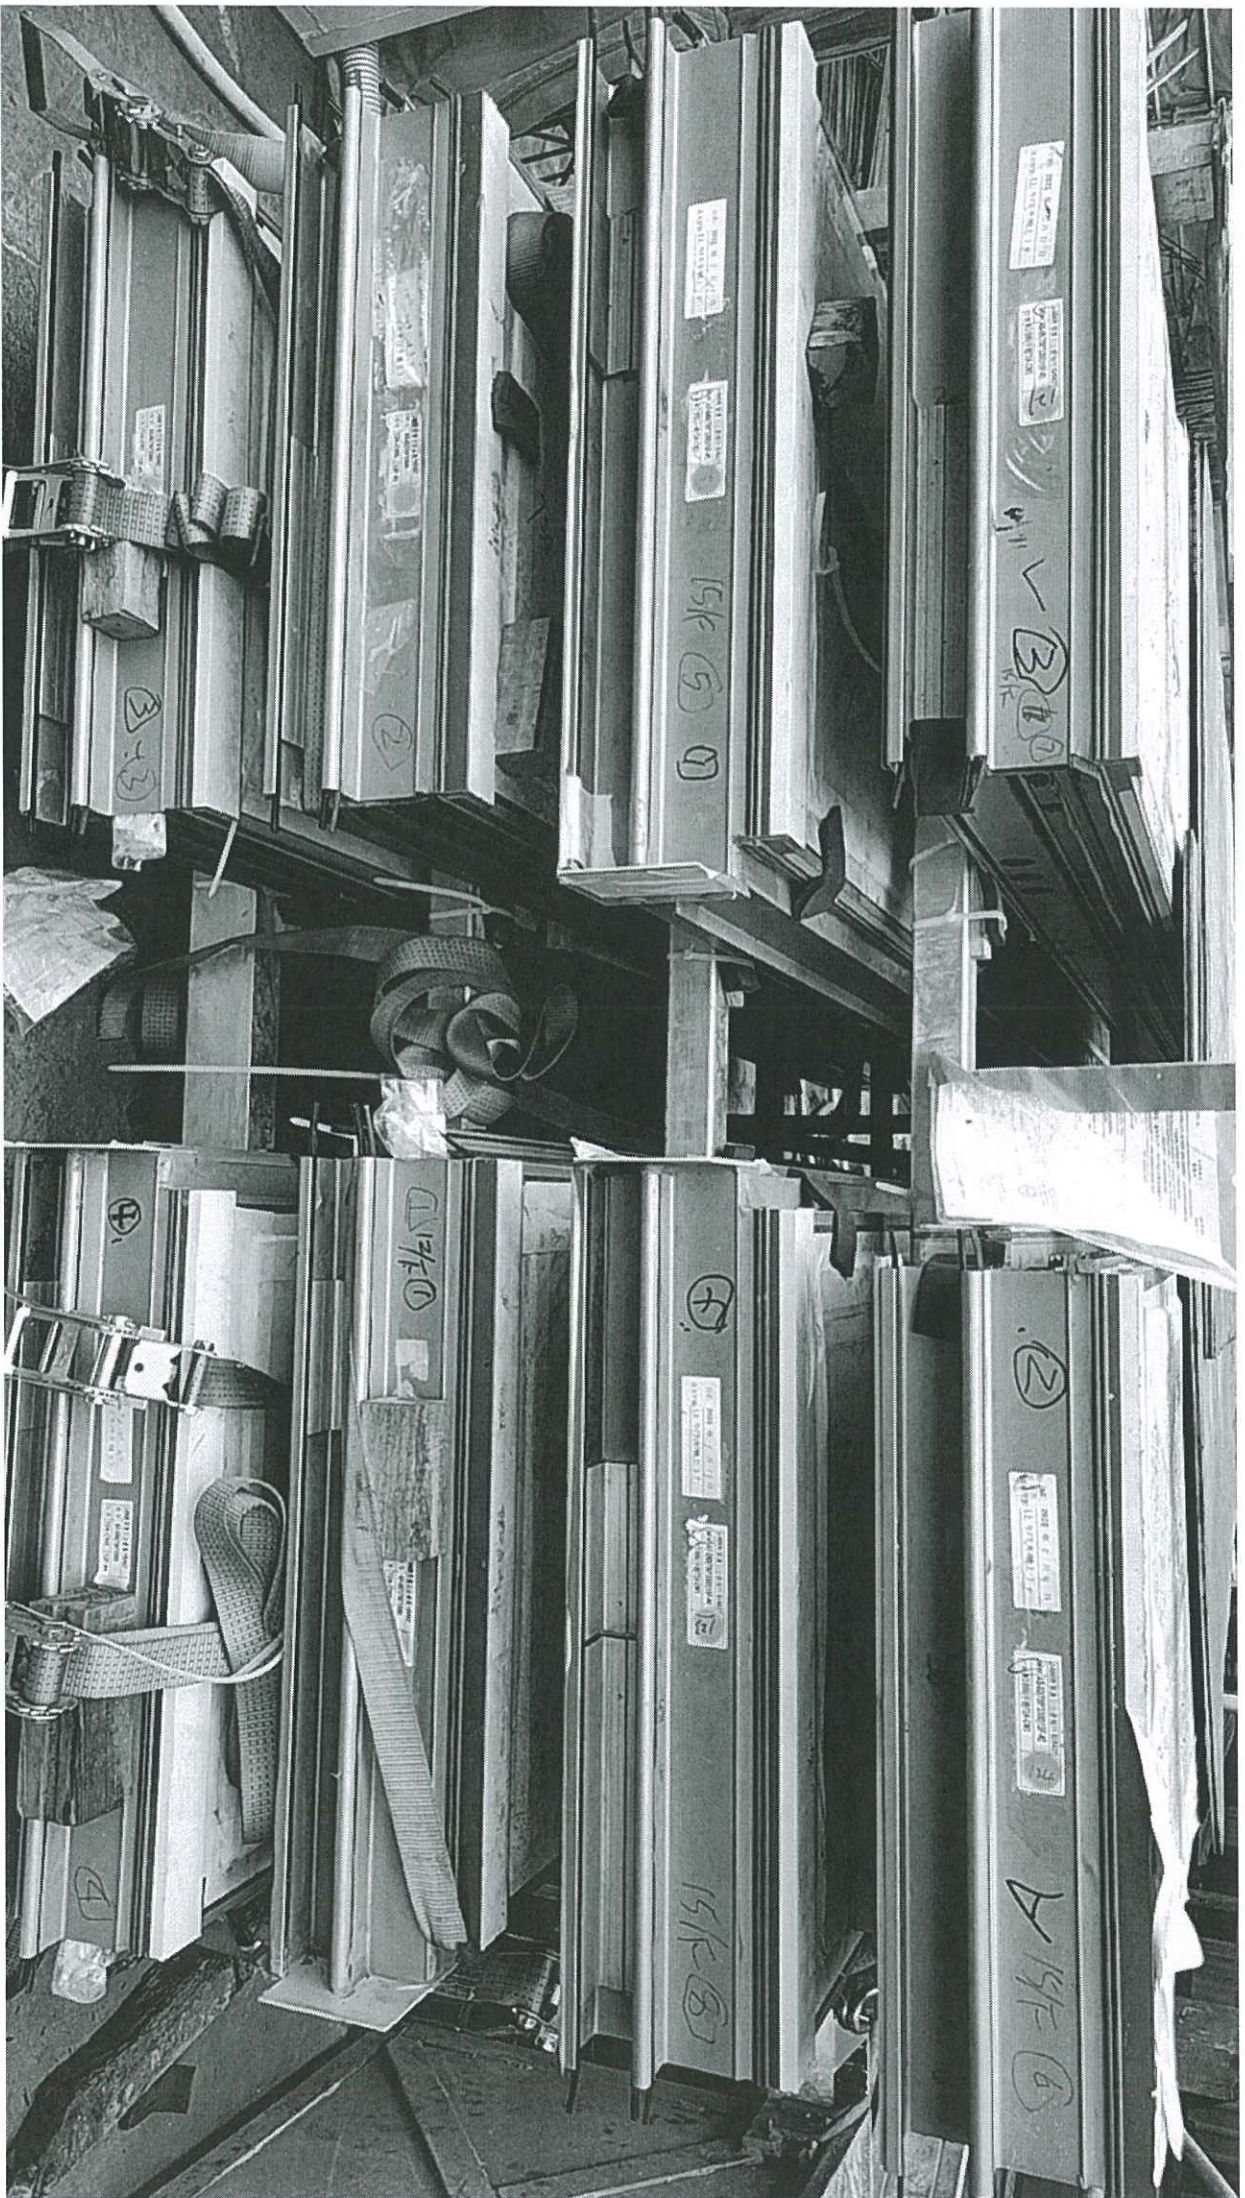
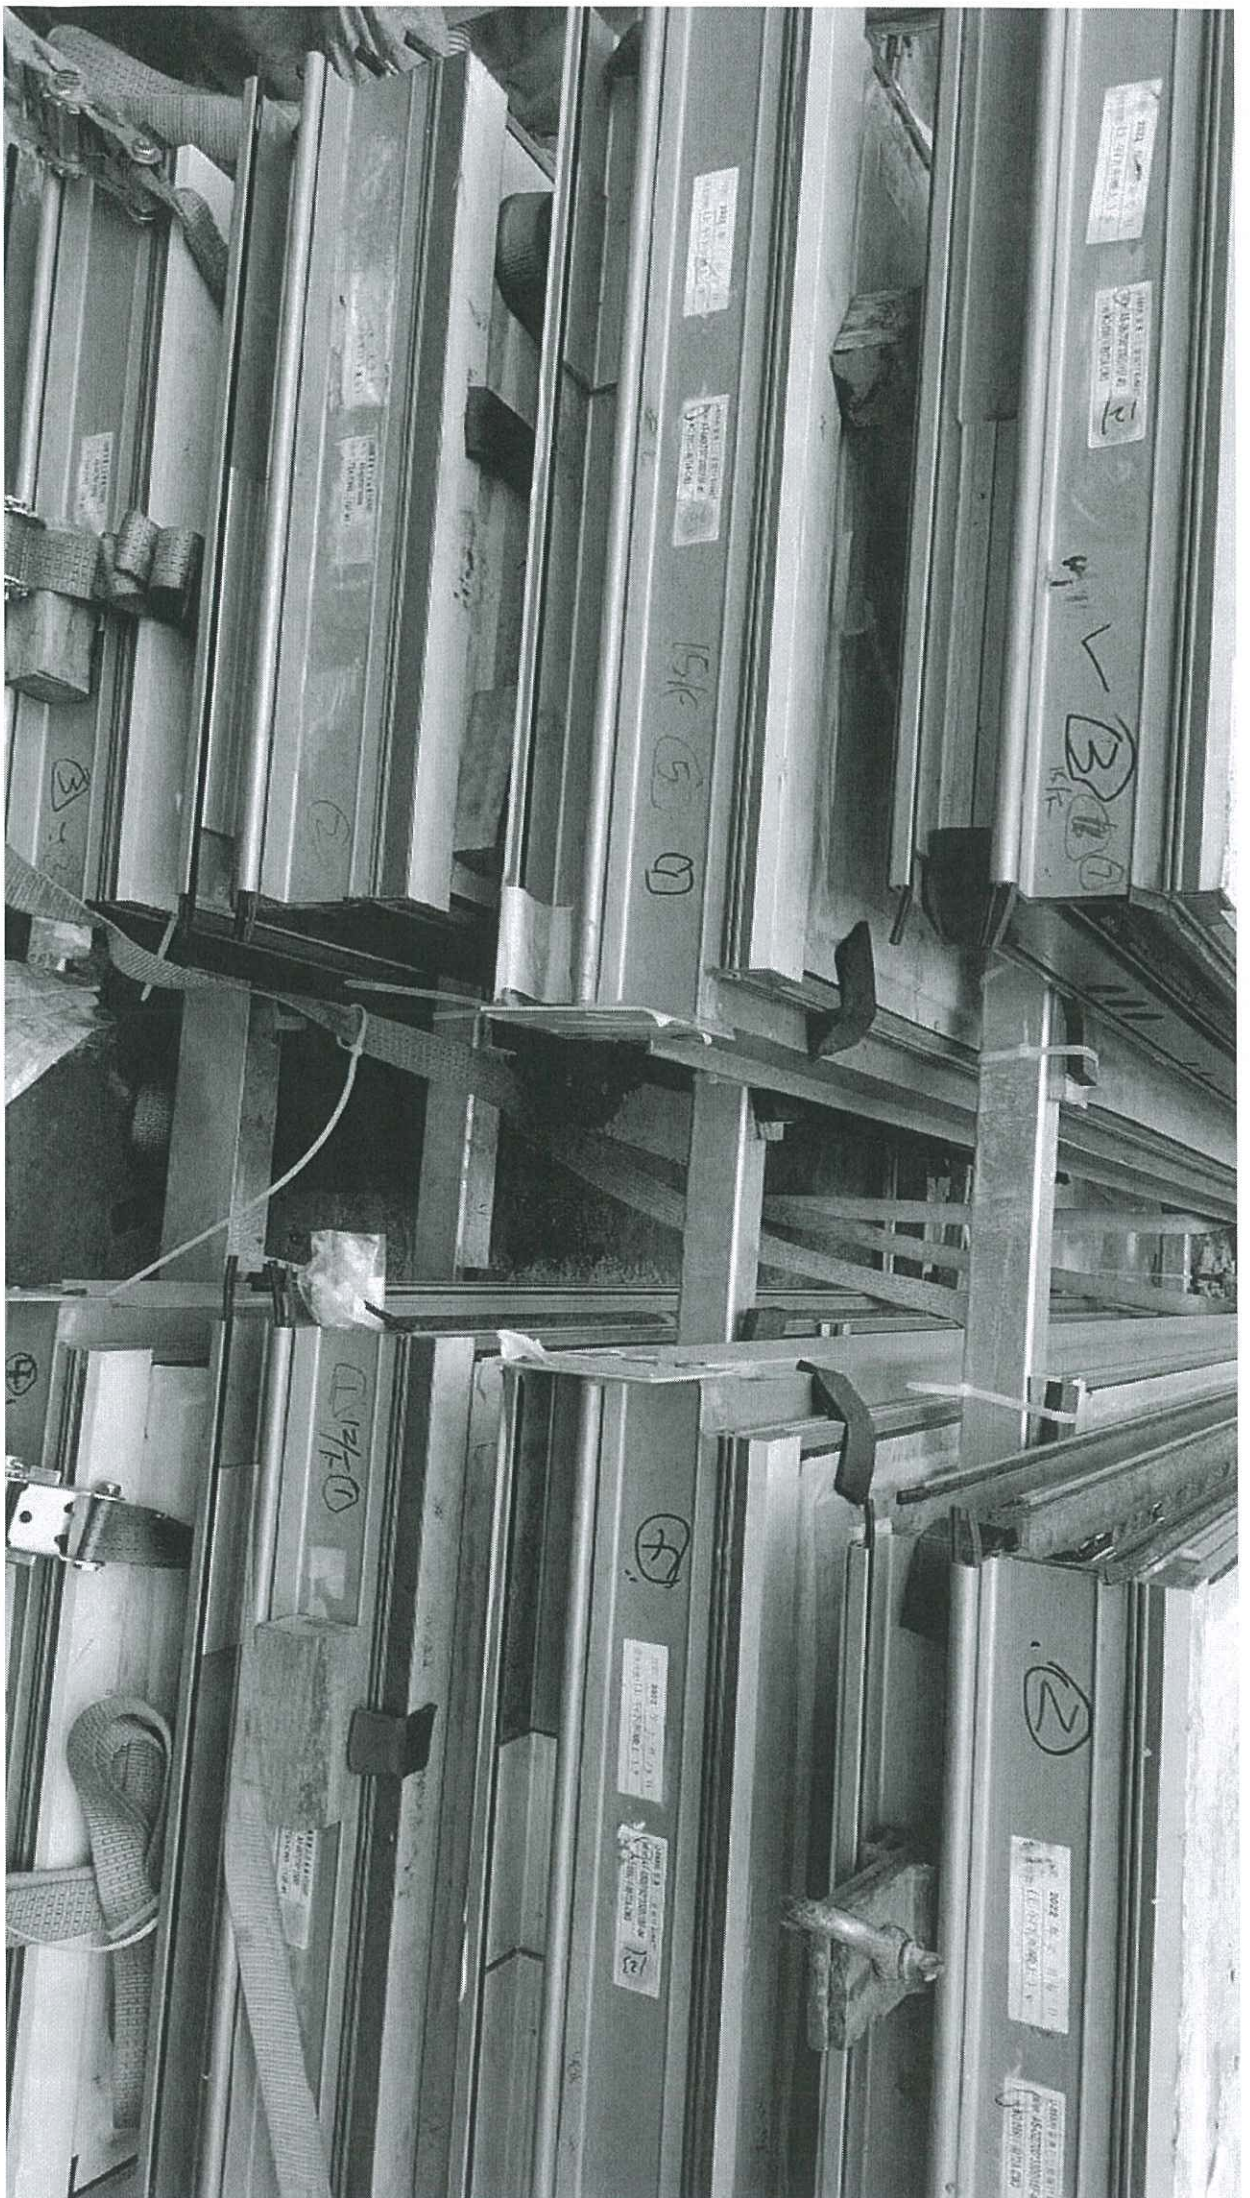
料内有螺絲

再次
发生

請再檢查

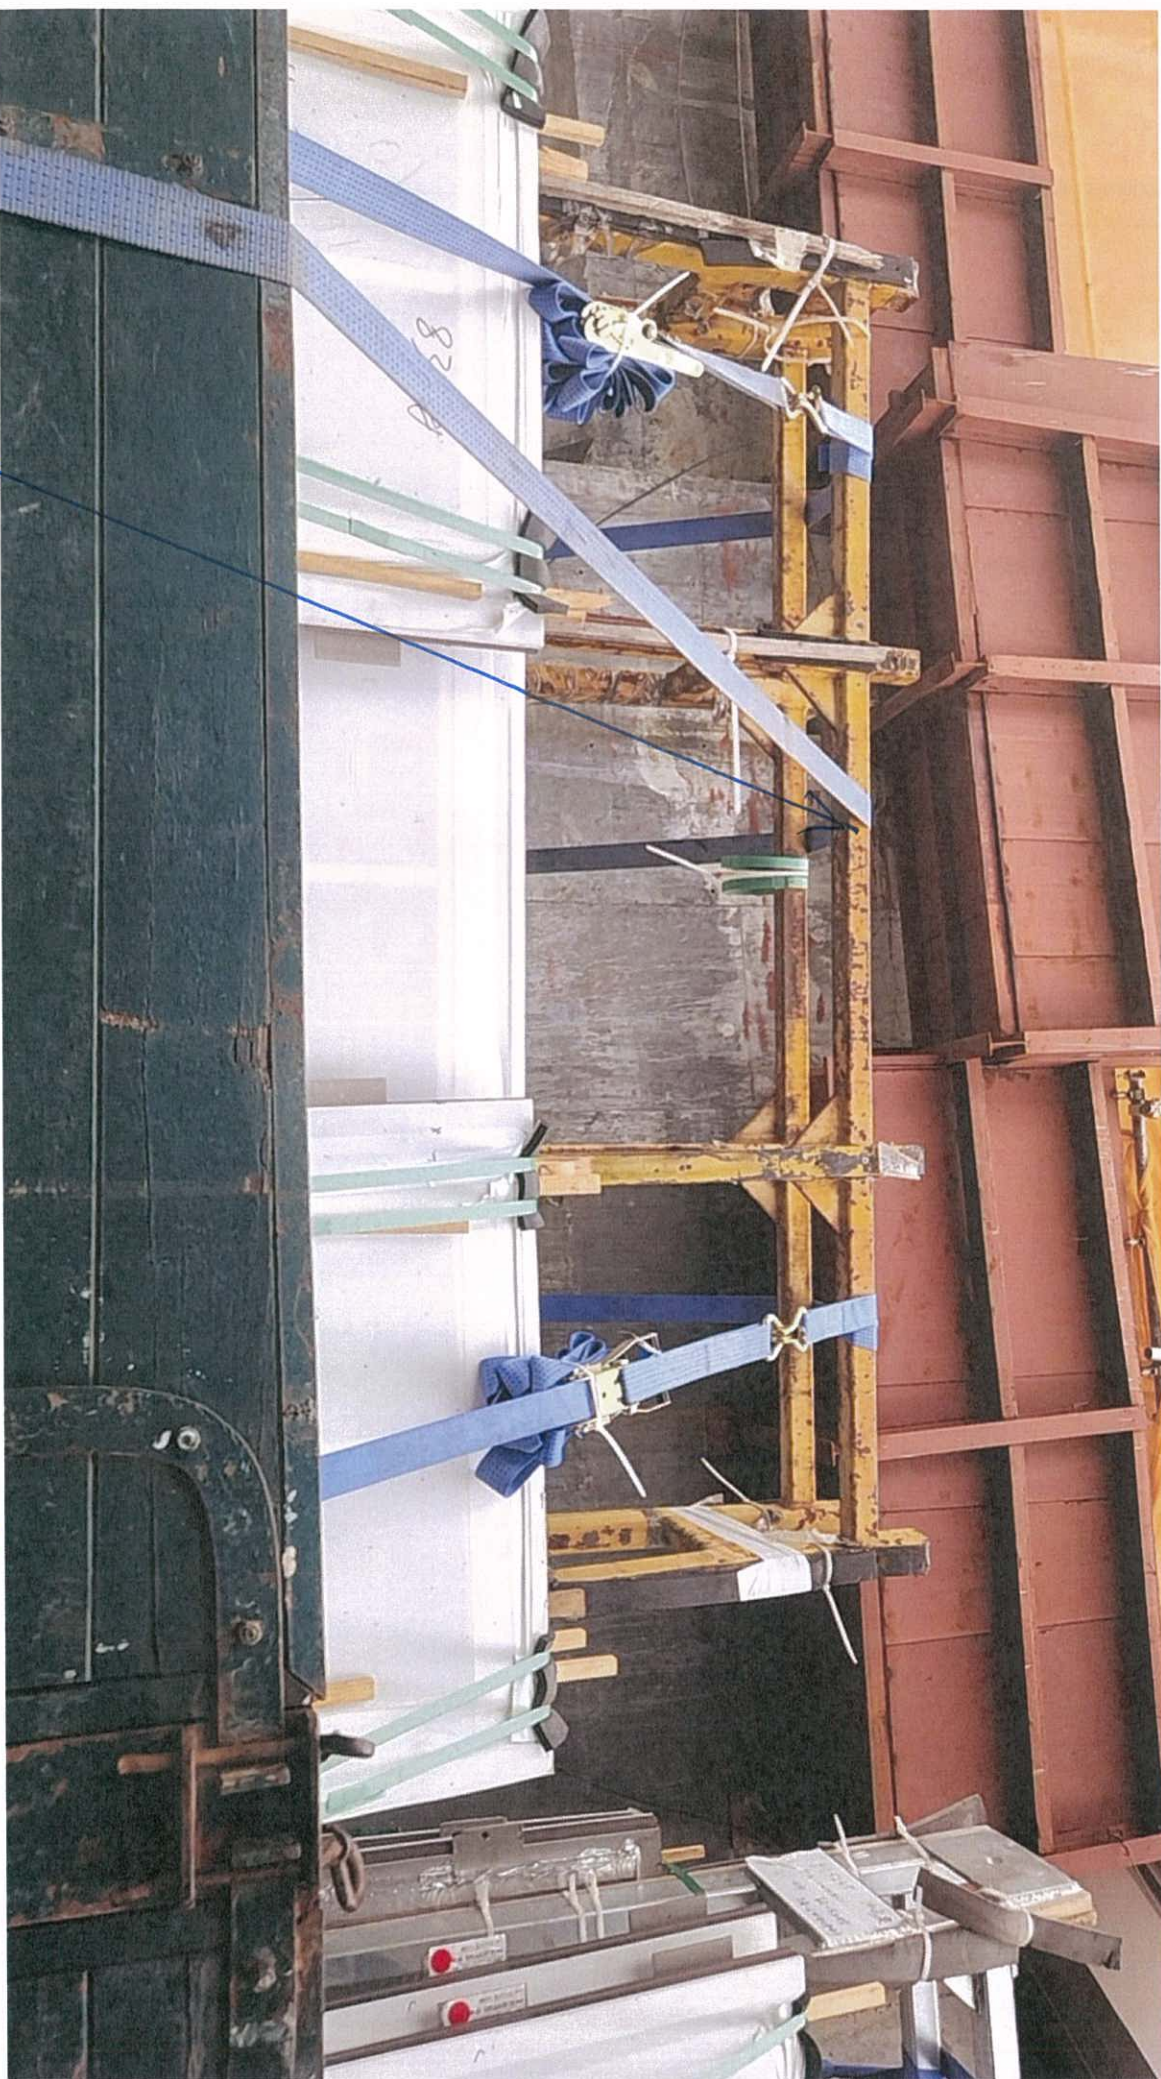
2. A 字架,太舊已生鏽。不能放地盆吊運,不能再使用於出貨。見相片

#2 零件已錯, 不能修理, 請勿再出, 生鏽有礙到地盤

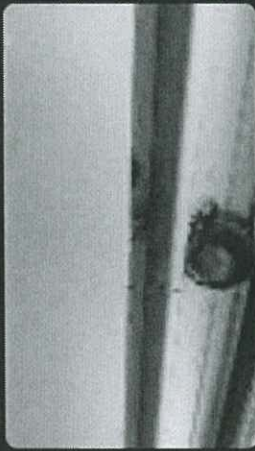
3. 多次發現母料內有螺絲,阻安裝公料進入。請留意此位置

母料內有螺絲？
