工程指示 / 要求簡箋(E.I.)

工程指示編號：EI / 6773 / 23 修改版次：
 工程編號：J - 858 工程名稱：將軍澳日出康城 11
 工程項目：單元件 投訴 出貨平架，保護問題，膠條不夠長、唧膠手工
 收件人：生統 / 王良 / 楊榮輝 發件人：Ant Yeung 日期：22/09/2023

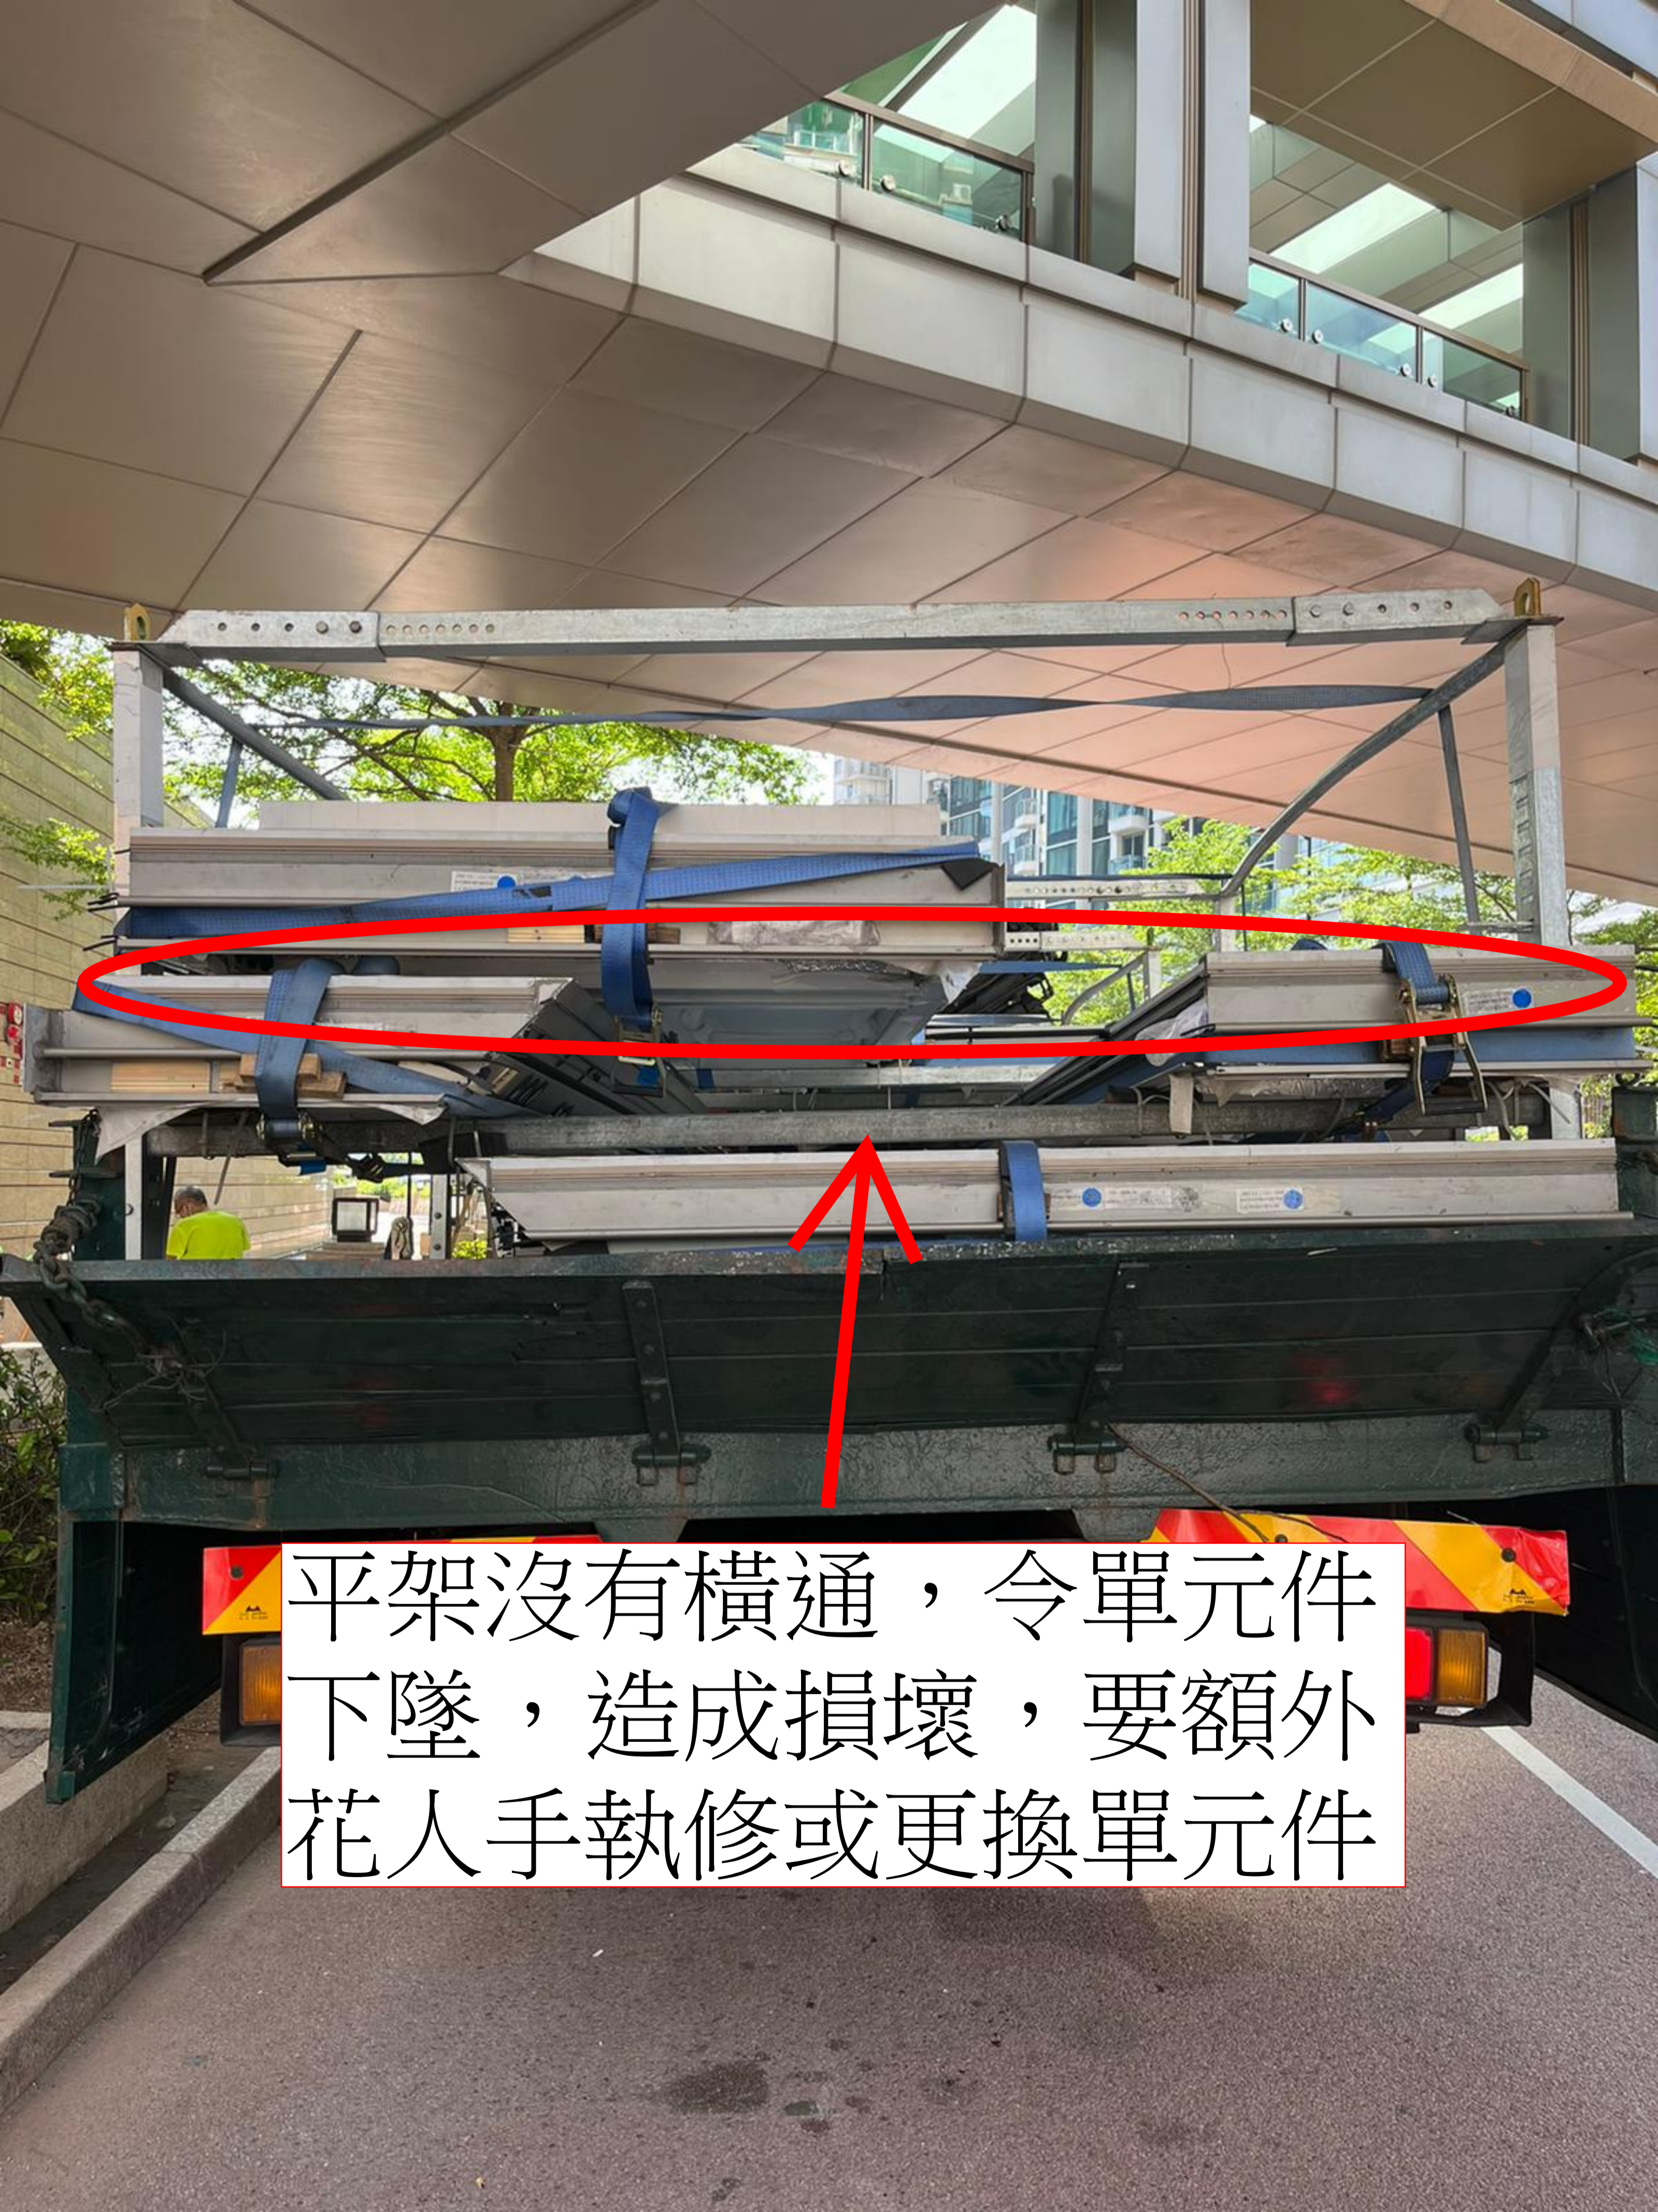
平架沒有橫通，令單元件下墜，造成損壞，要額外花人手執修或更換單元件

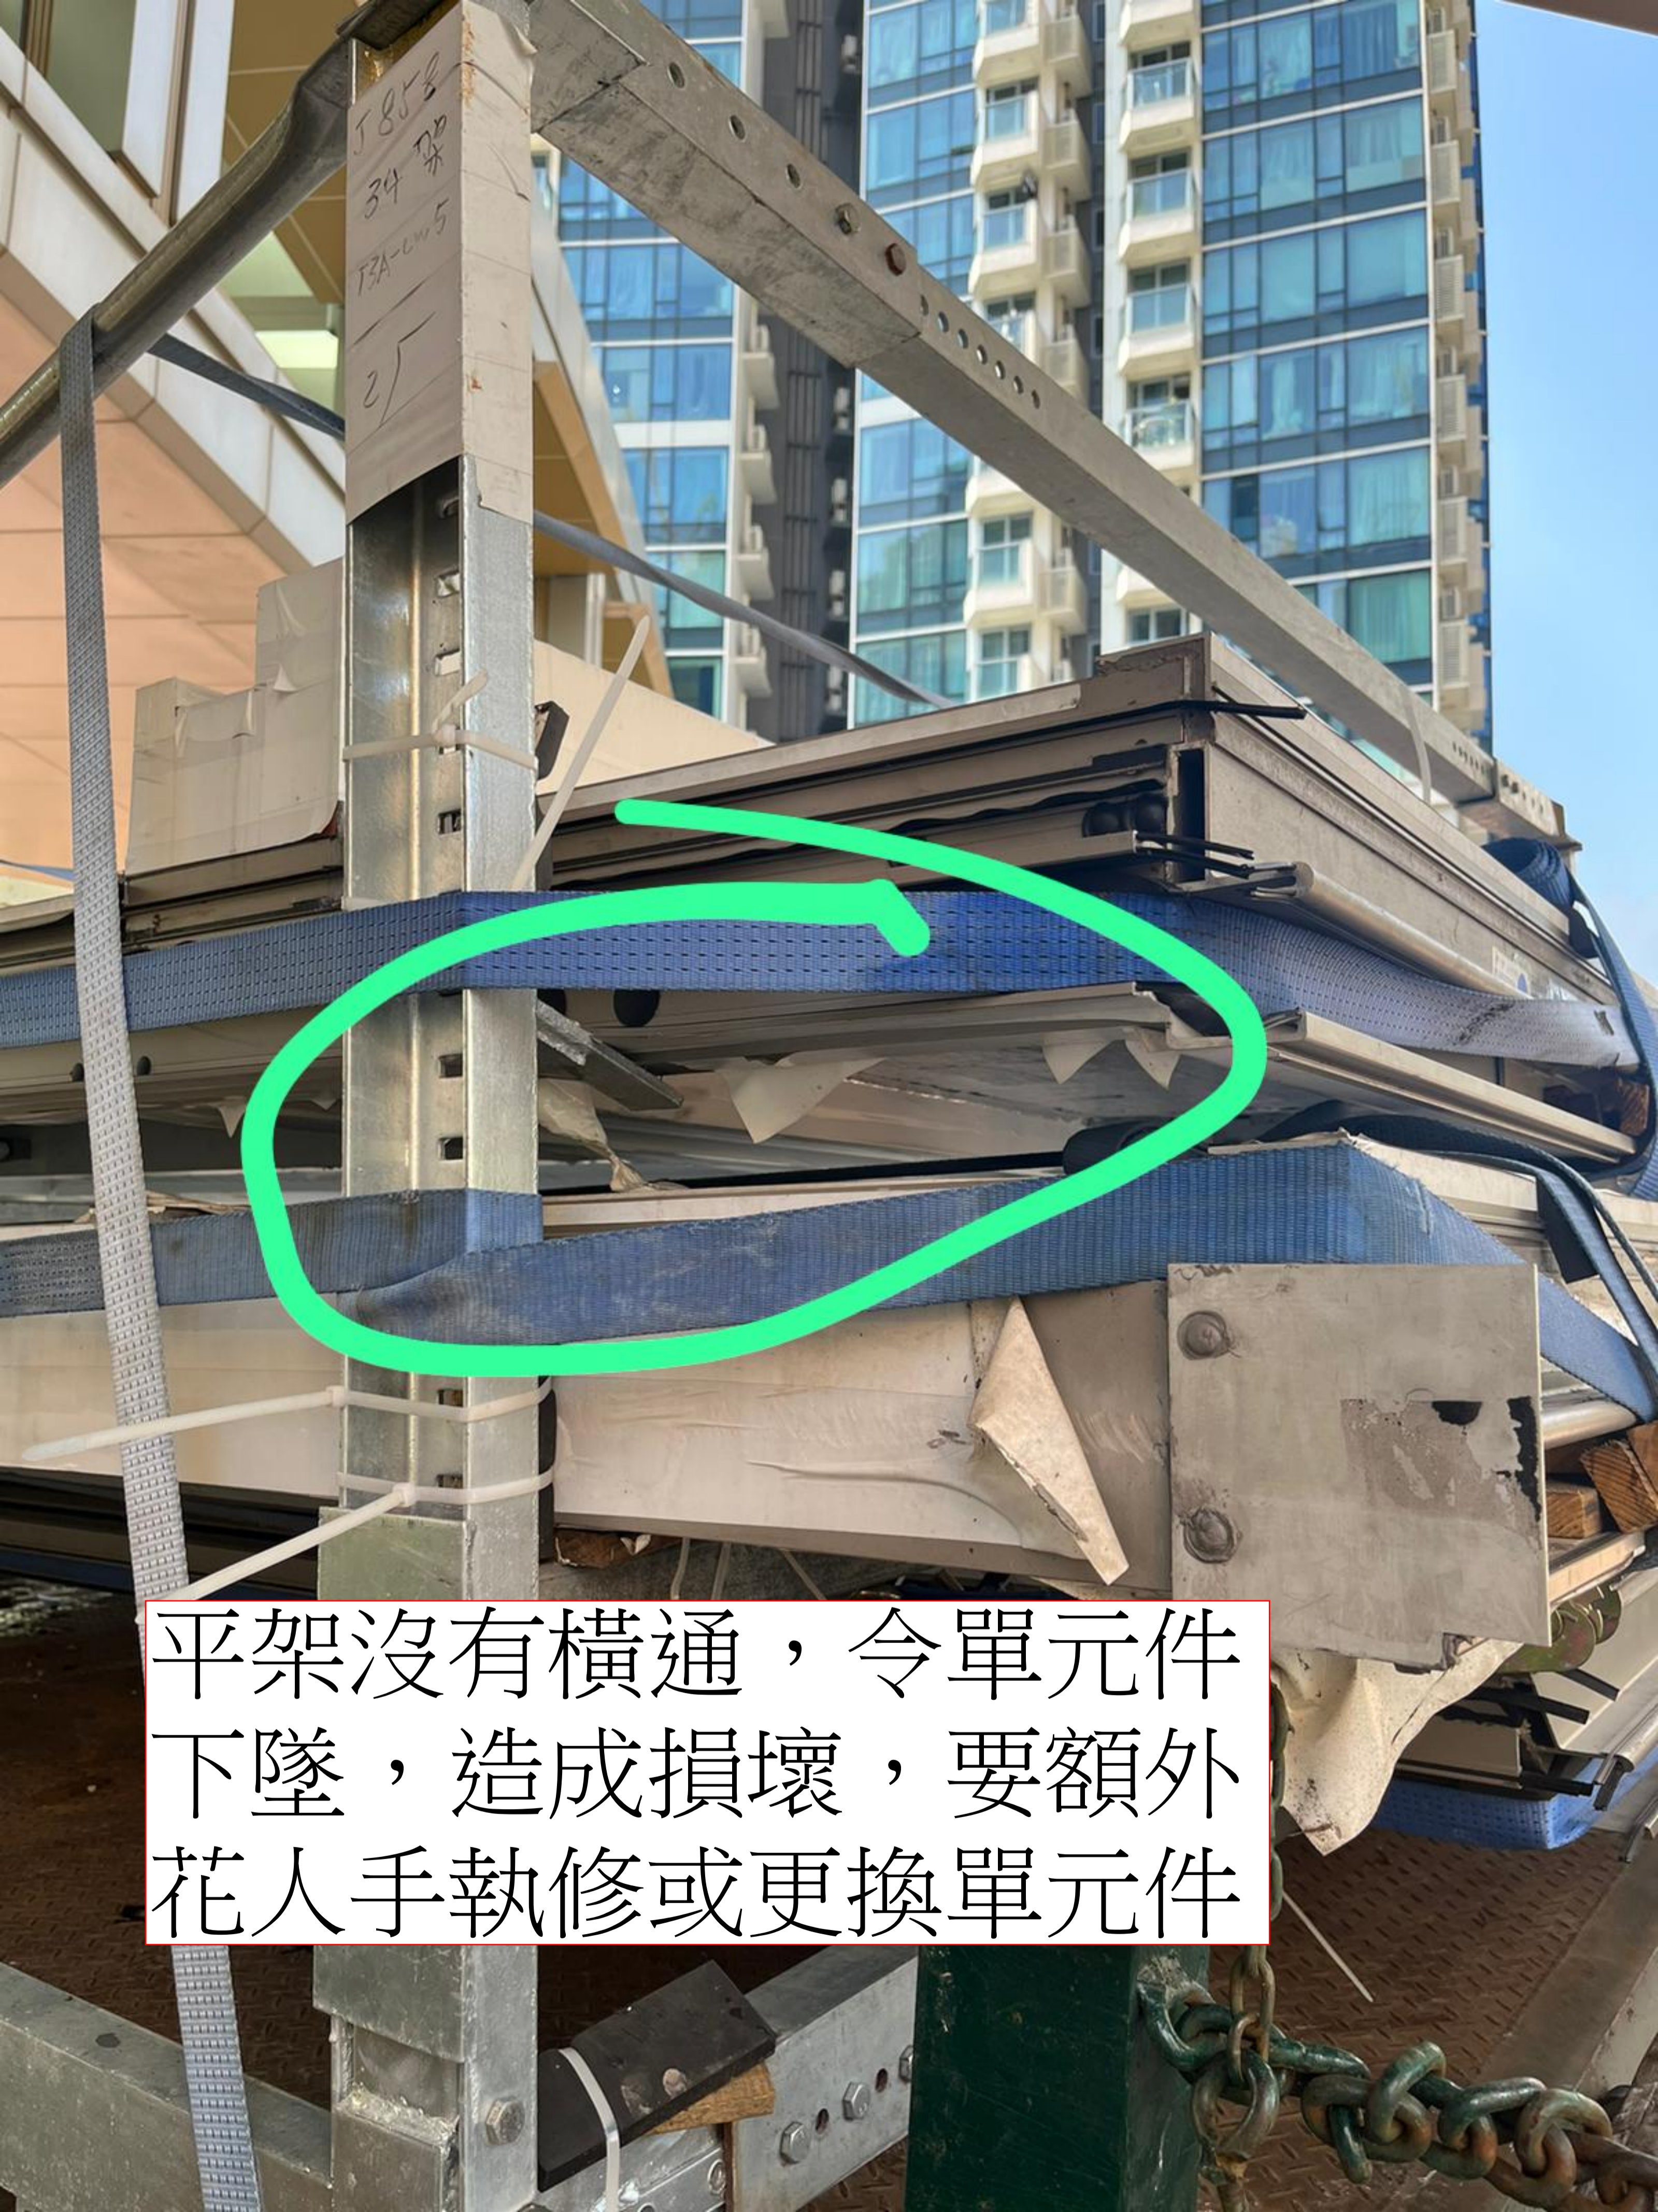
平架沒有橫通，令單元件下墜，造成損壞，要額外花人手執修或更換單元件

單元件已損壞

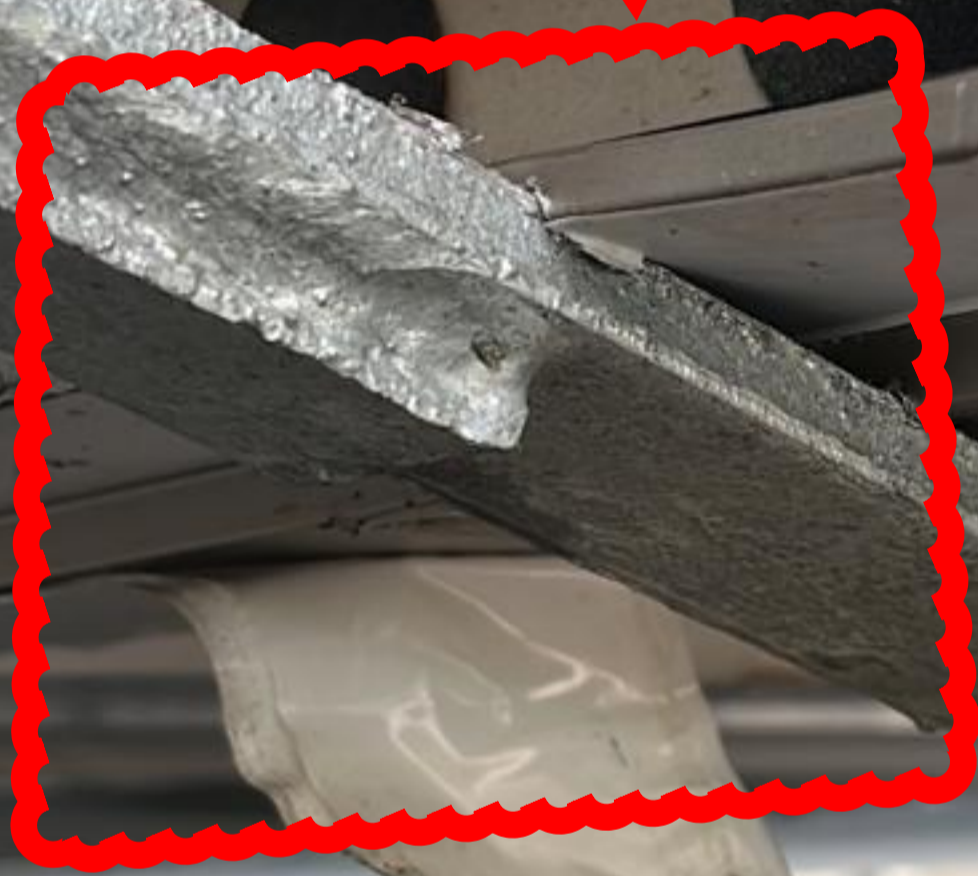
平架橫通損壞，令單元件造成損壞

單元件已損壞

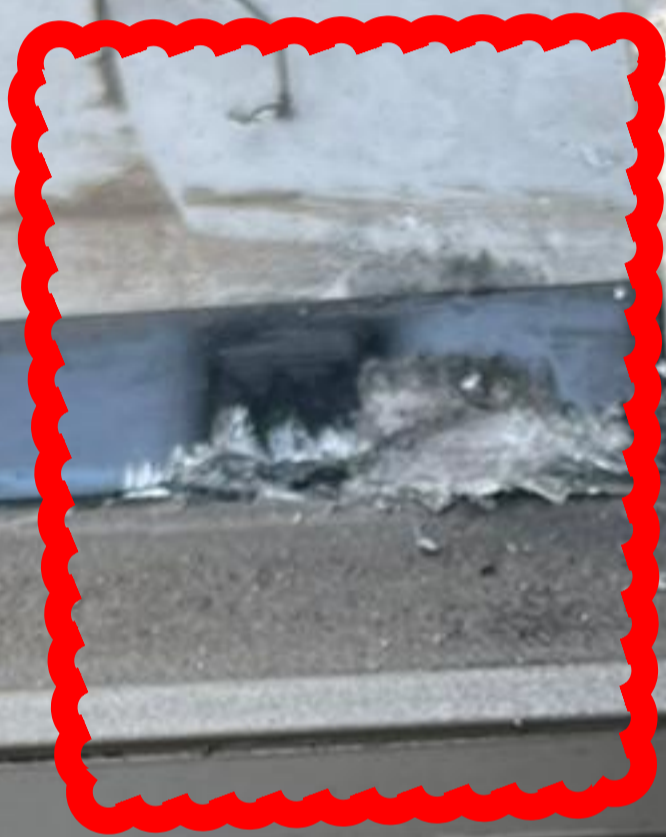
平架橫通移位，令單元件下墜，造成損壞，要額外花人手執修或更換單元件

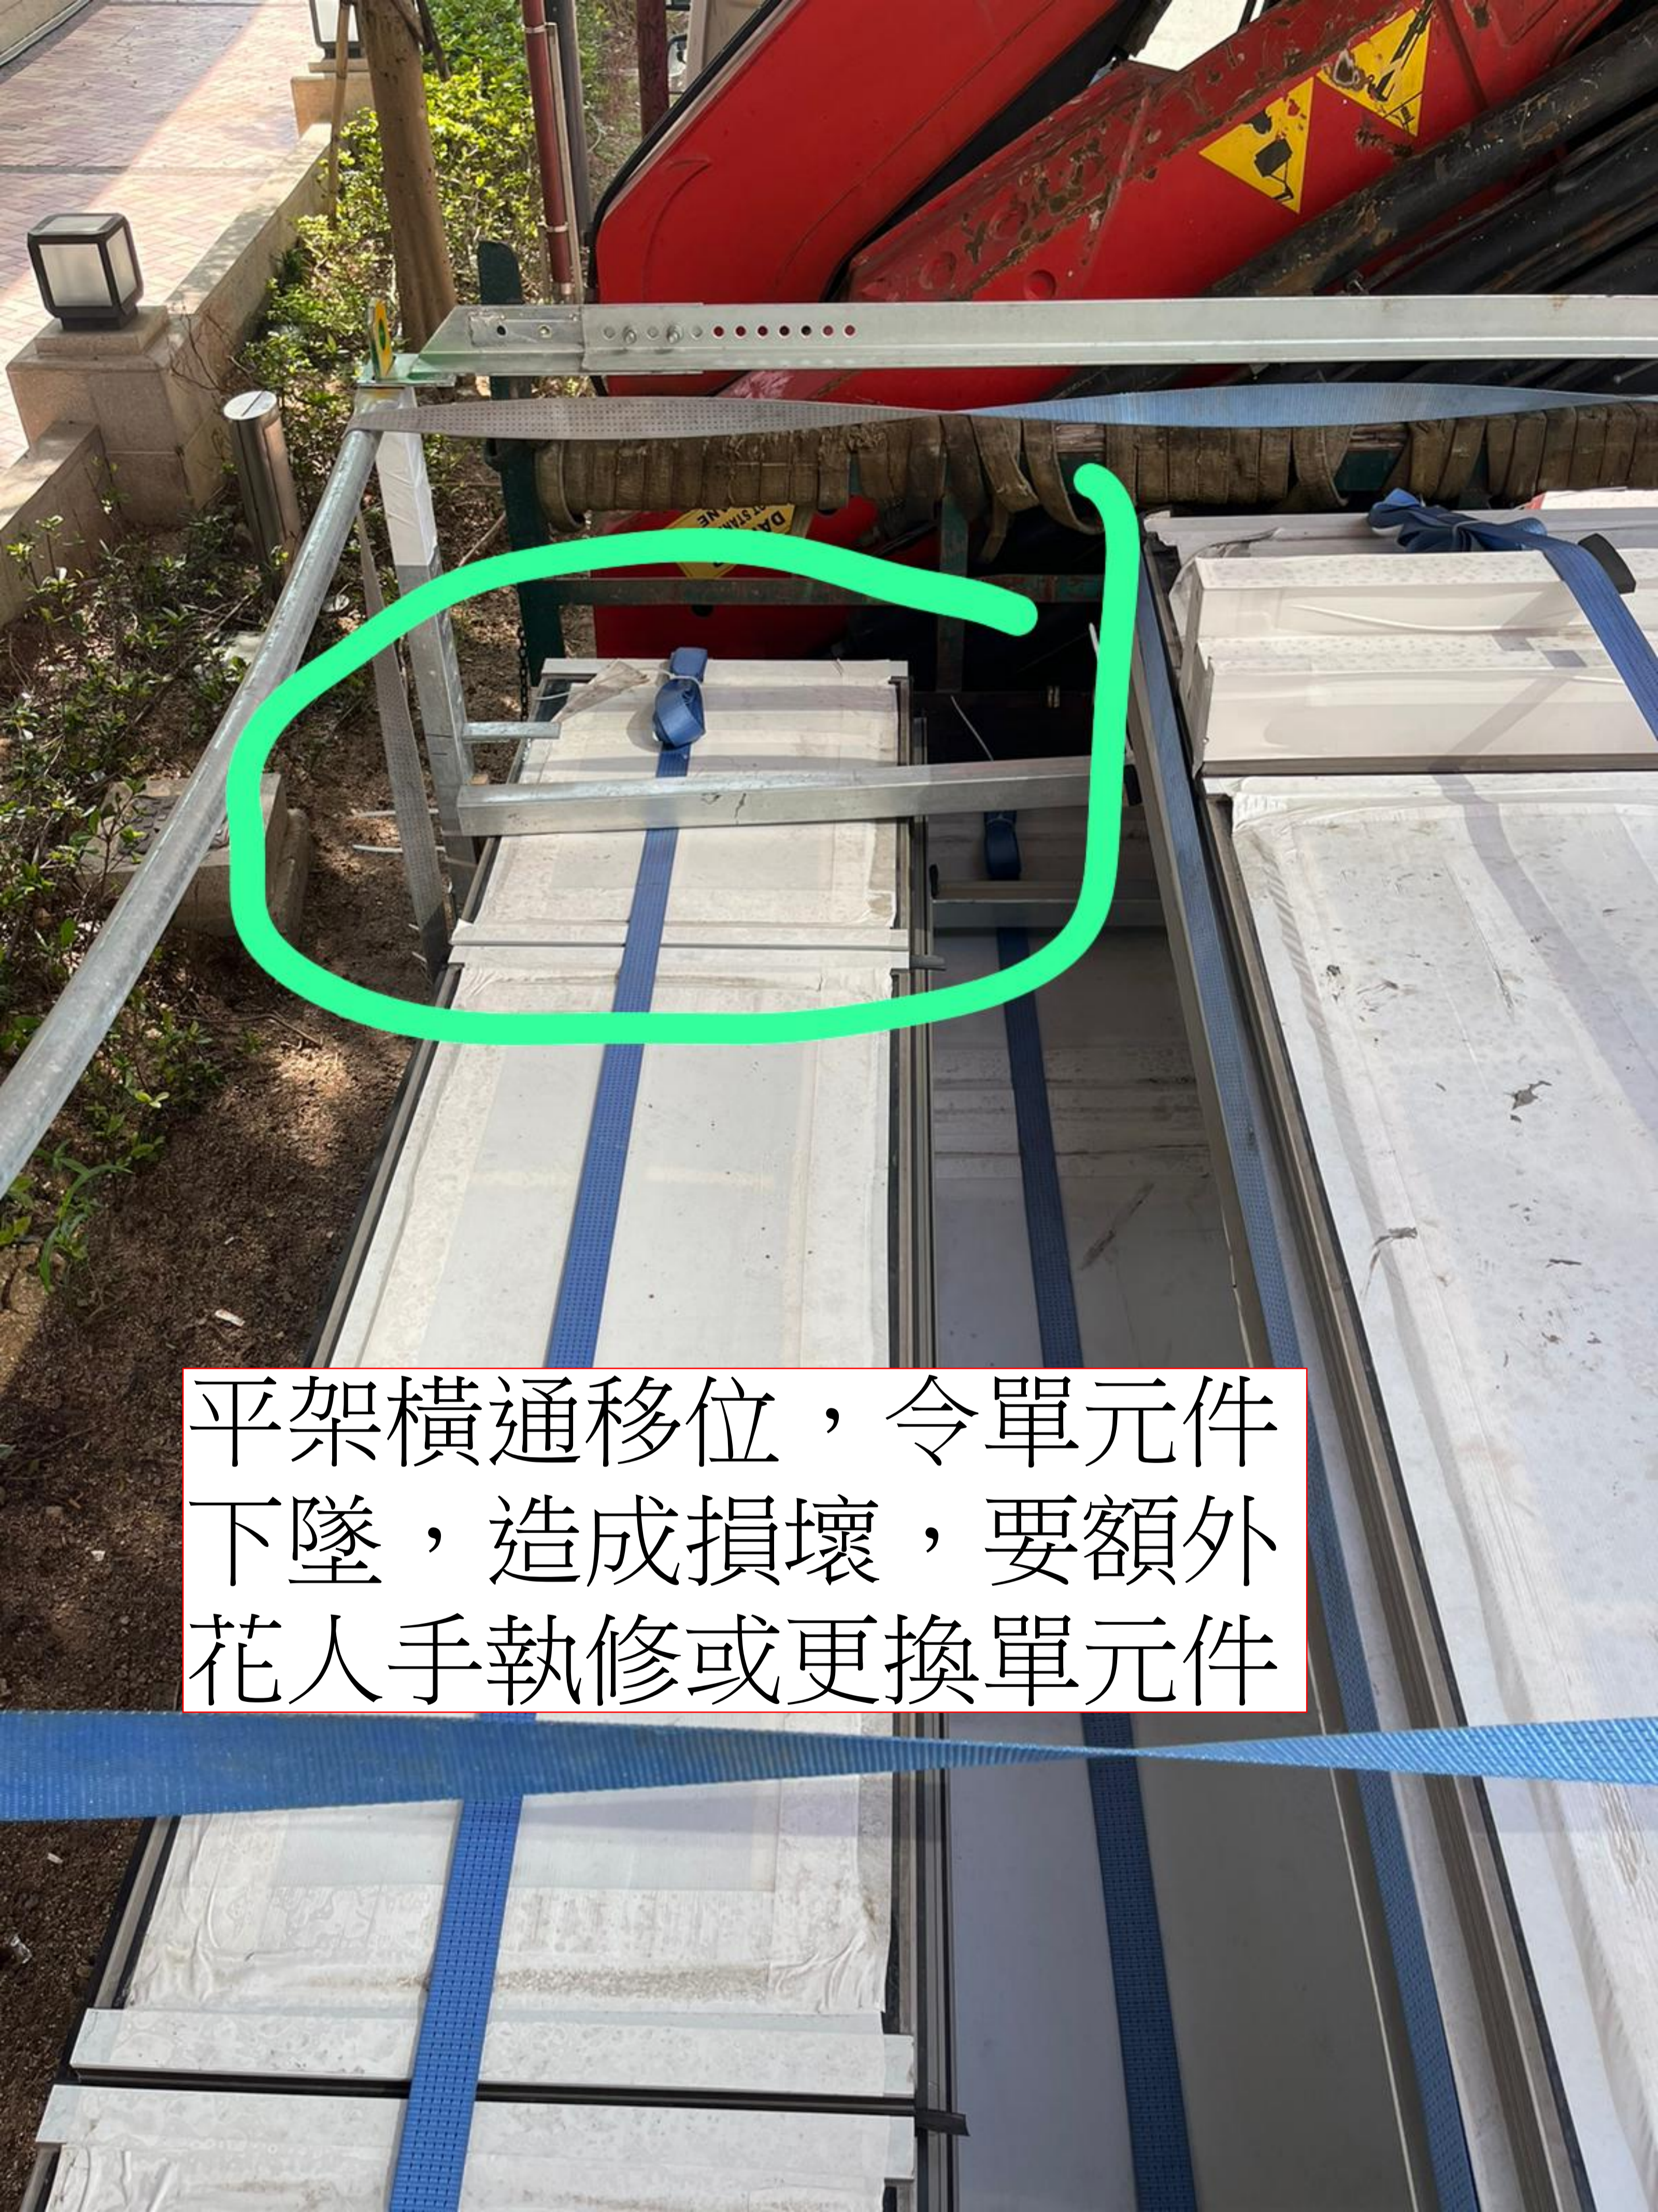
平架橫通移位，令單元件下墜，造成損壞，要額外花人手執修或更換單元件

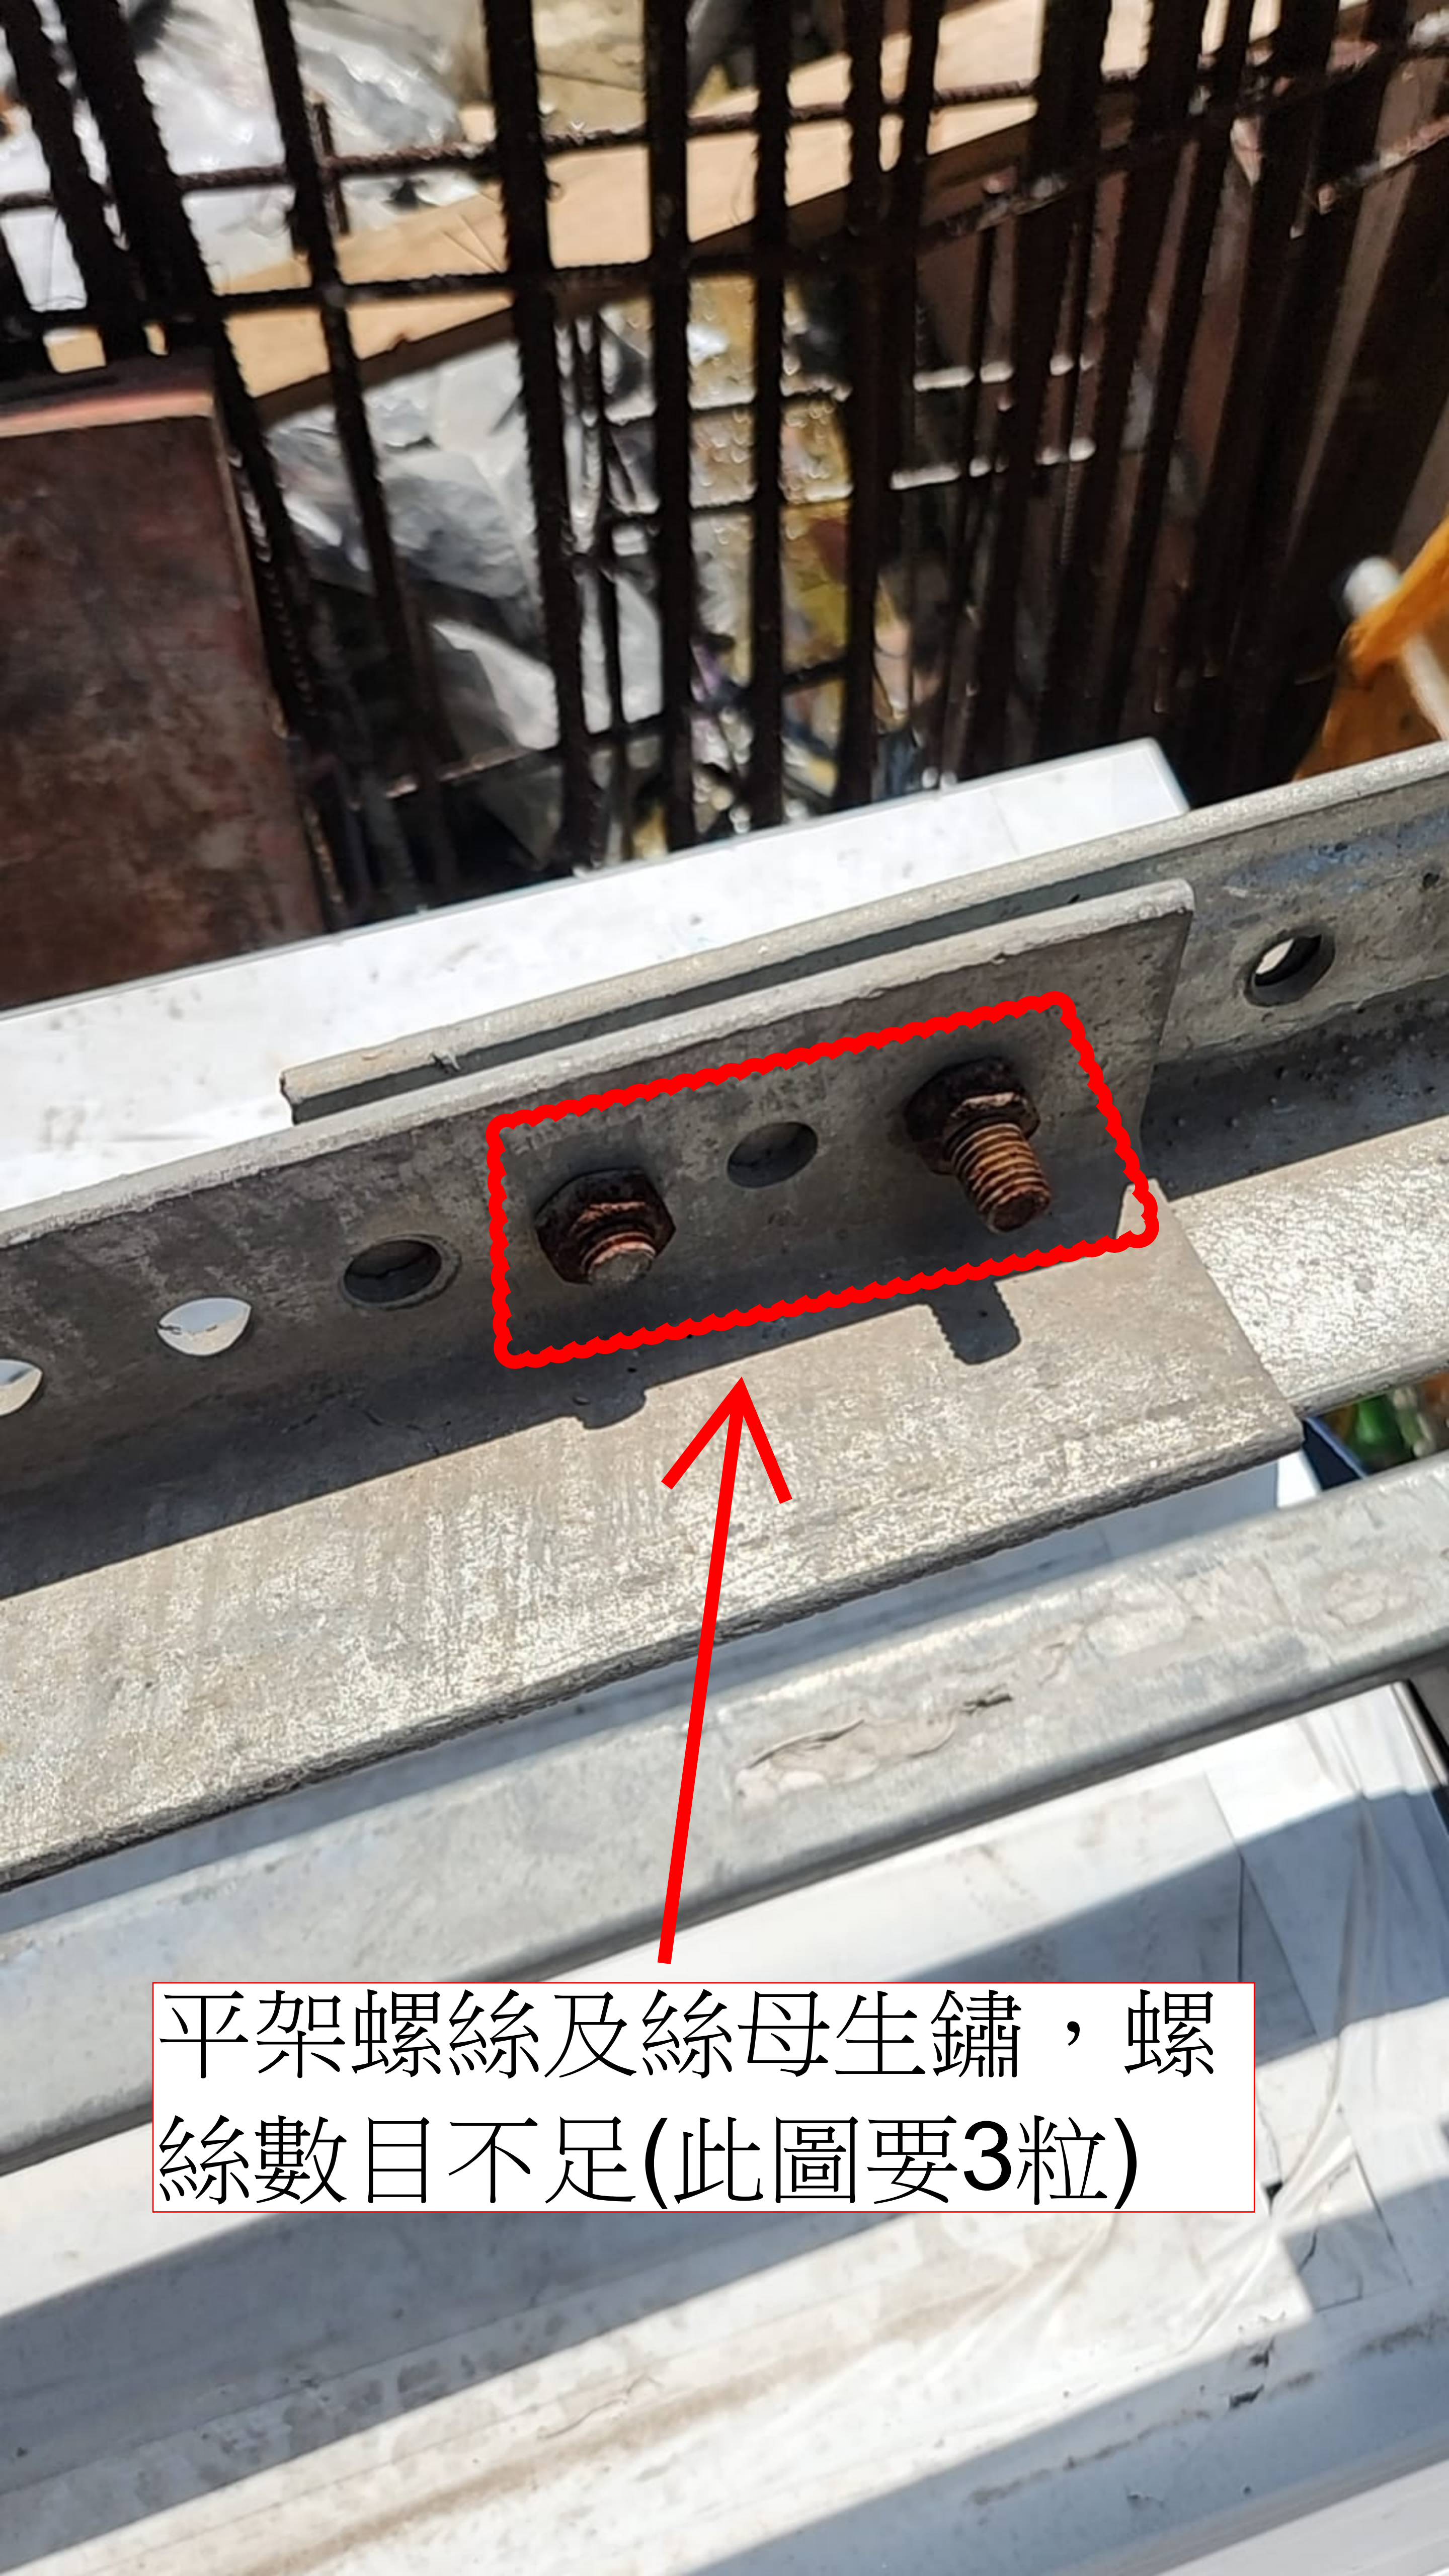
平架螺絲及絲母生鏽，螺絲數目不足(此圖要3粒)

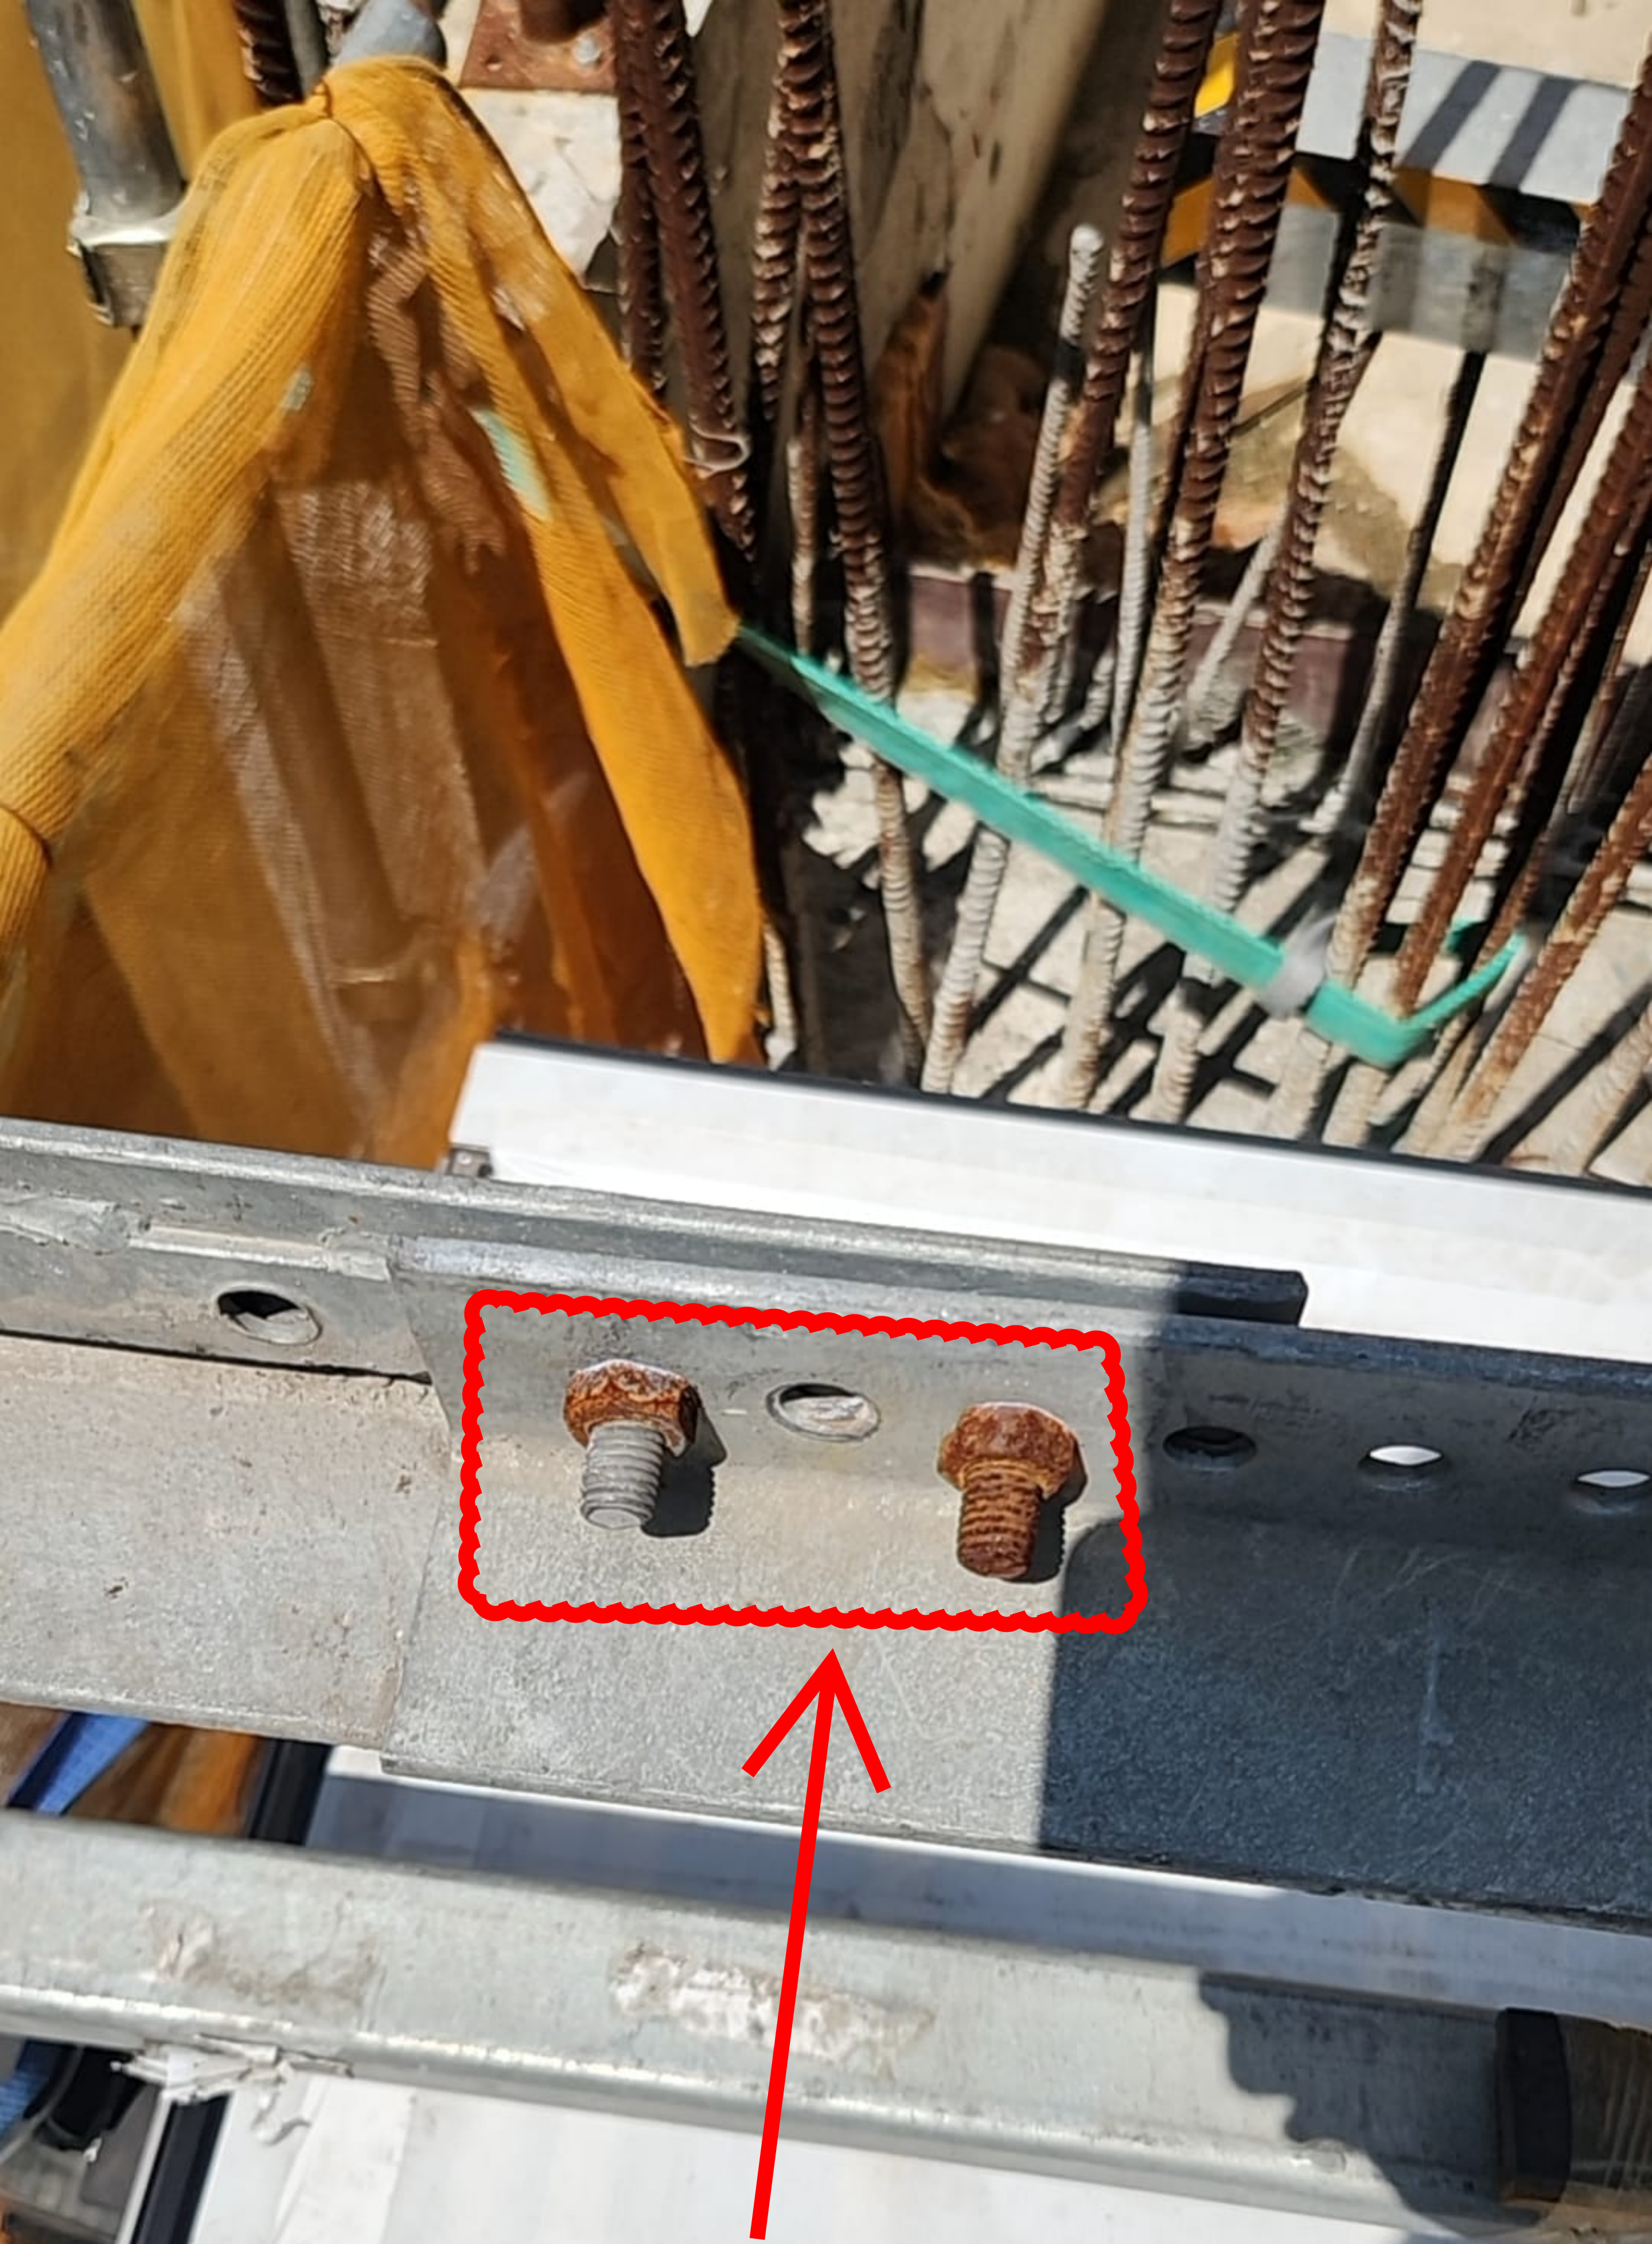
平架螺絲及絲母生鏽，螺絲數目不足(此圖要3粒)

平架螺絲及絲母生鏽，螺絲
數目不足(此圖最少要3粒)
