工程指示 / 要求簡箋(E.I.)

工程指示編號：EI / 6773 / 23 修改版次：
 工程編號：J - 858 工程名稱：將軍澳日出康城 11
 工程項目：單元件 投訴 出貨平架，保護問題，膠條不夠長、唧膠手工
 收件人：生統 / 王良 / 楊榮輝 發件人：Ant Yeung 日期：22/09/2023

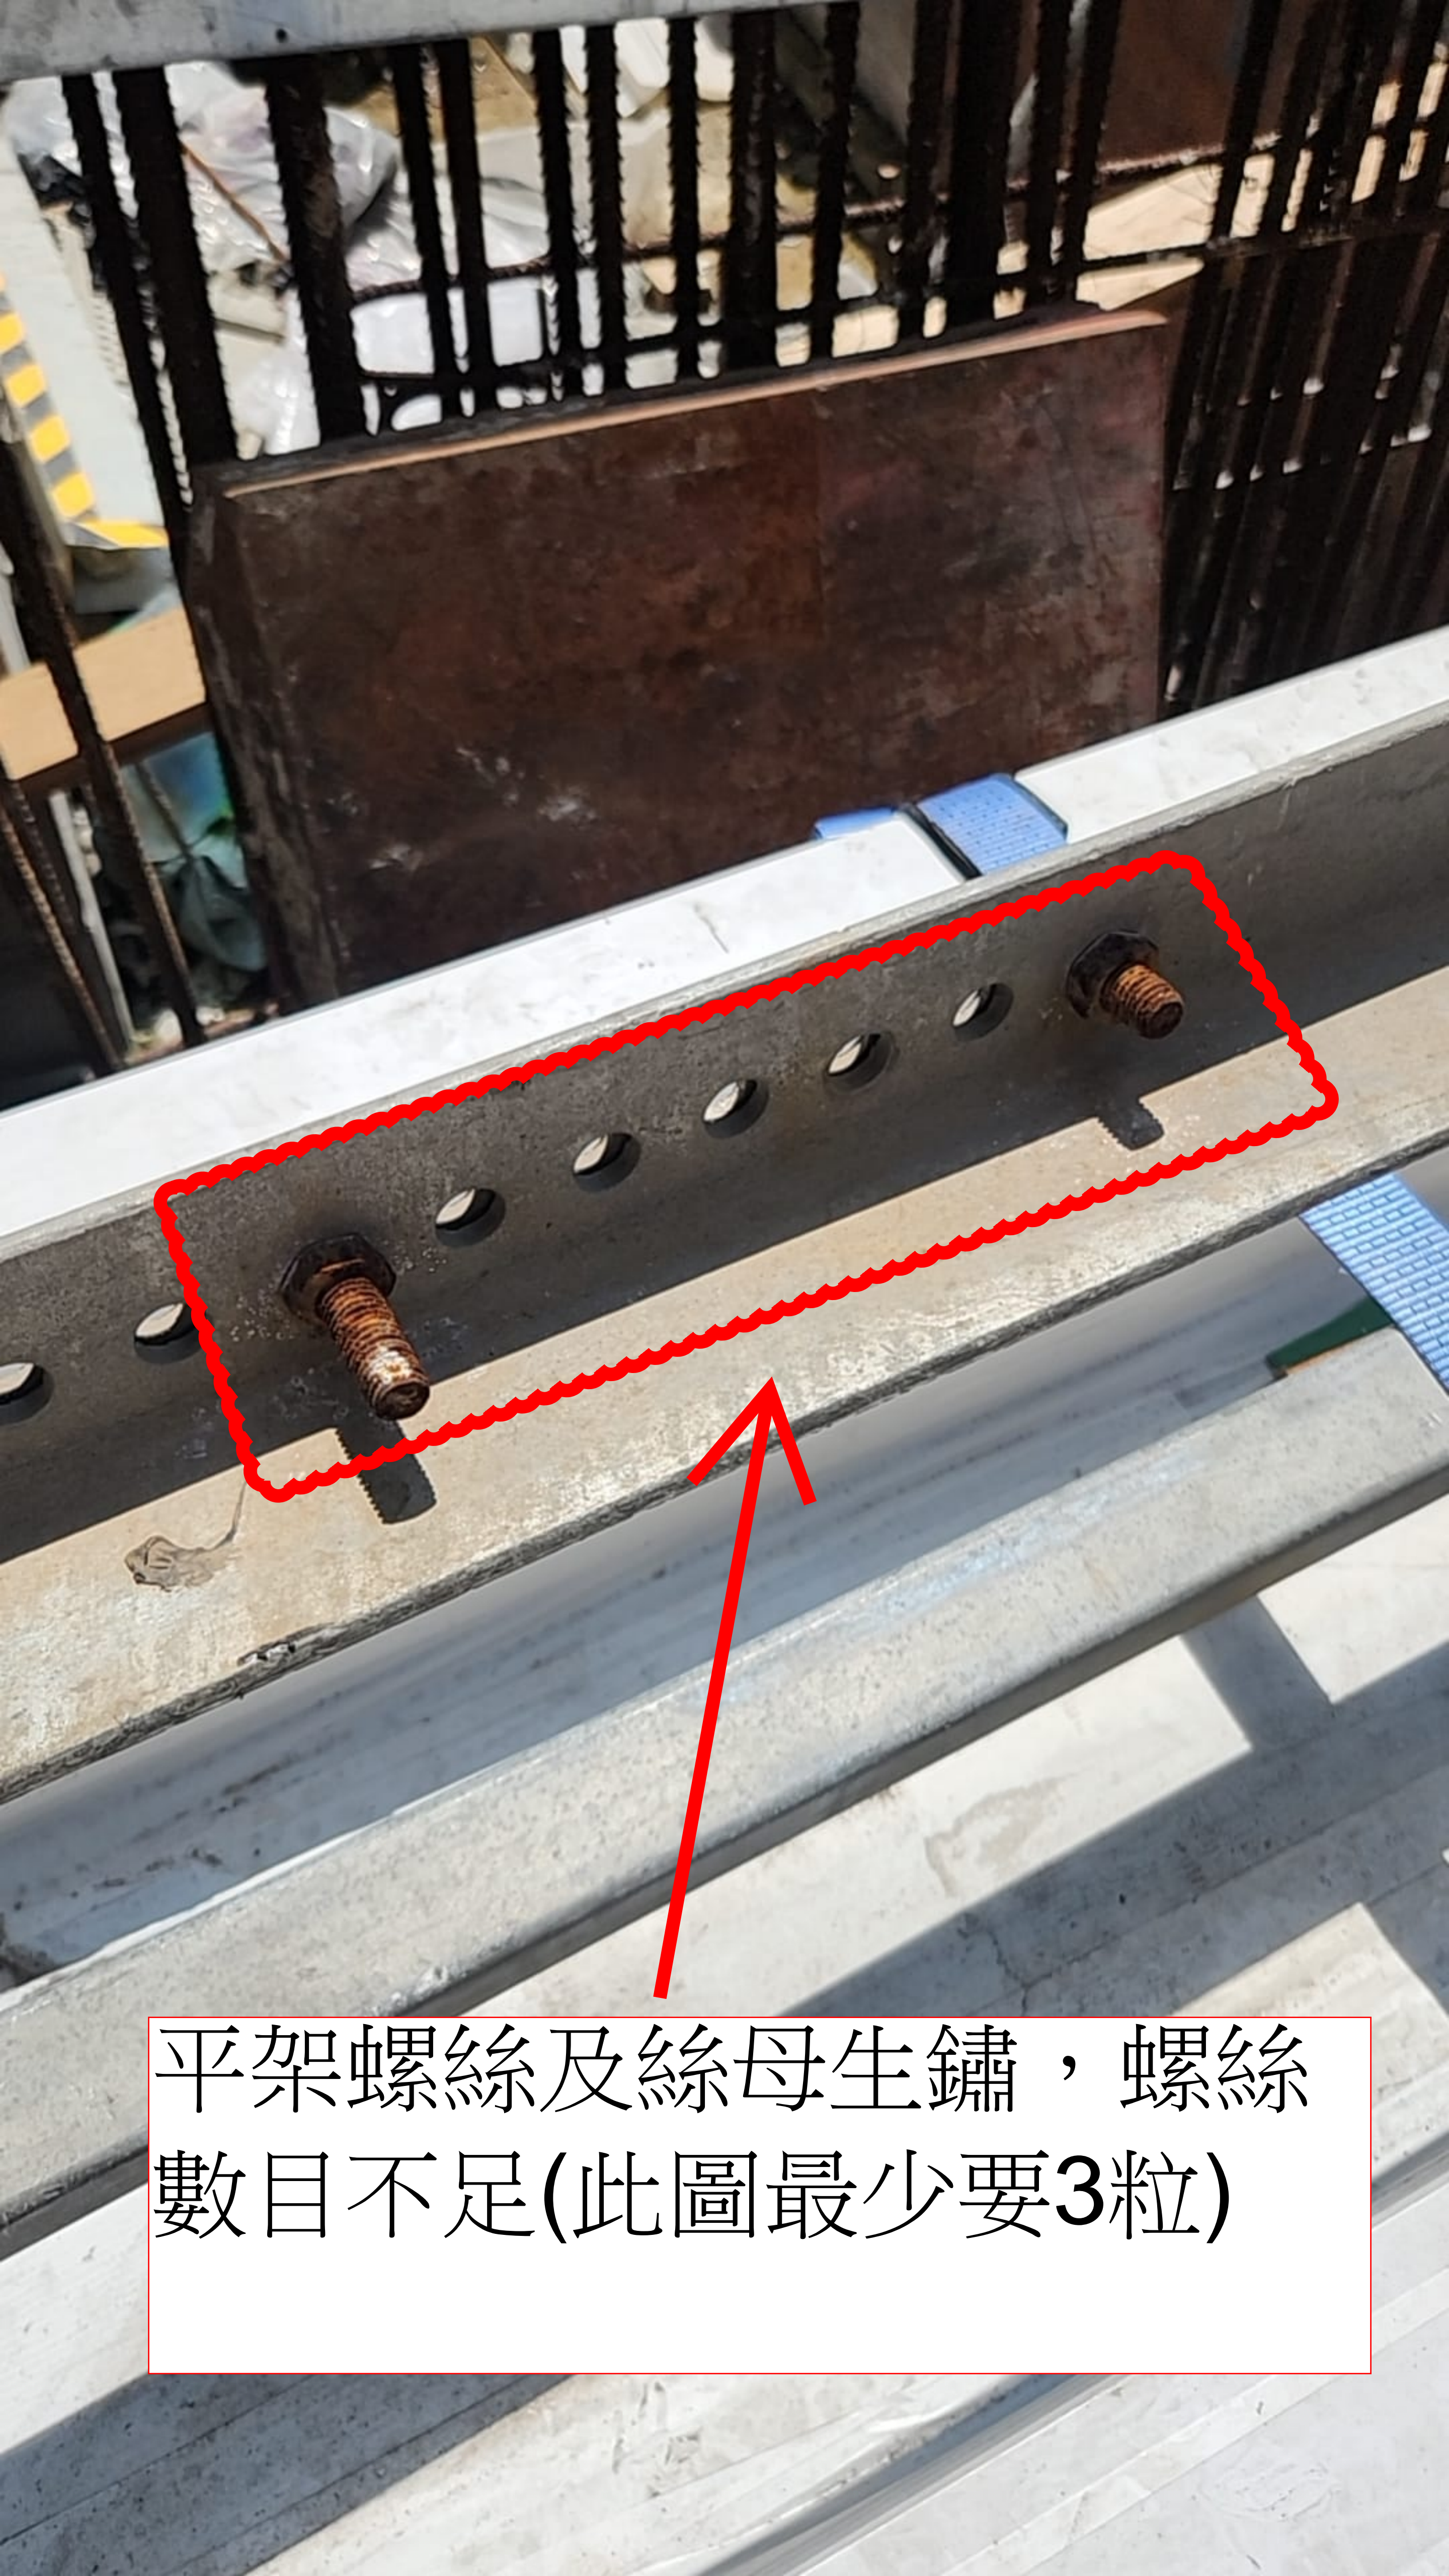
平架螺絲及絲母生鏽，螺絲數目不足(此圖最少要3粒)

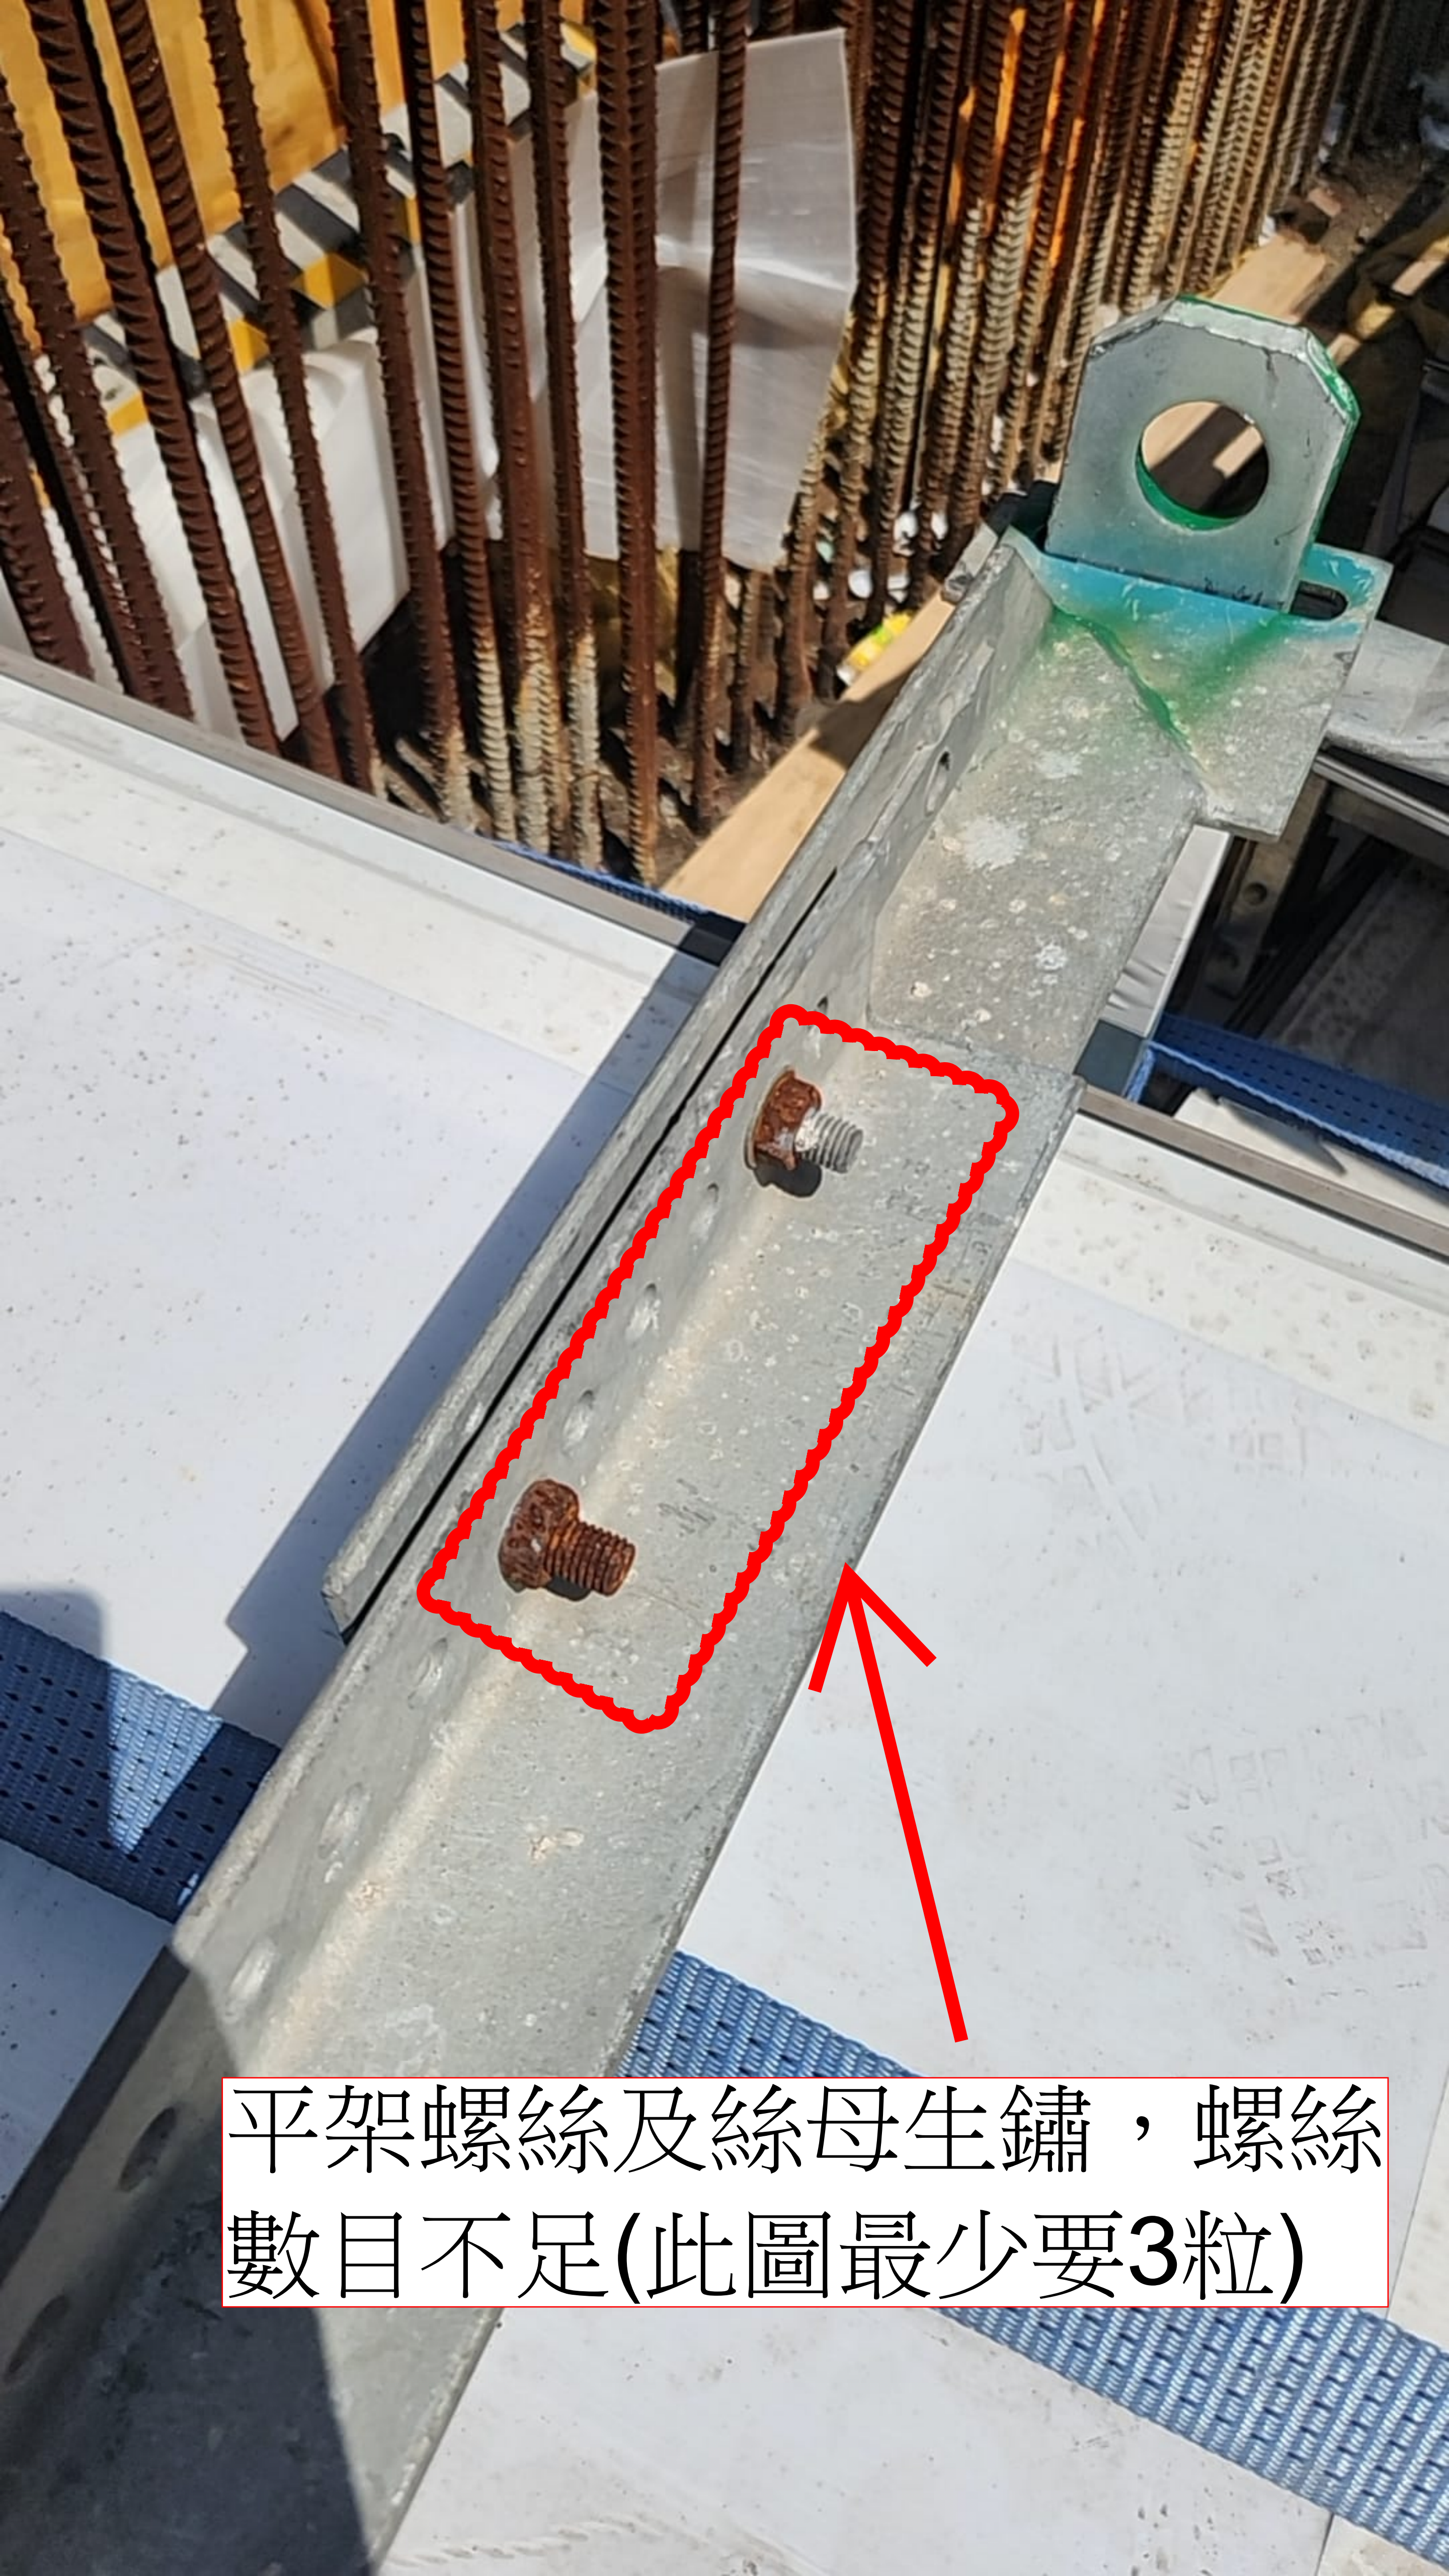
平架螺絲及絲母生鏽，螺絲數目不足(此圖最少要3粒)

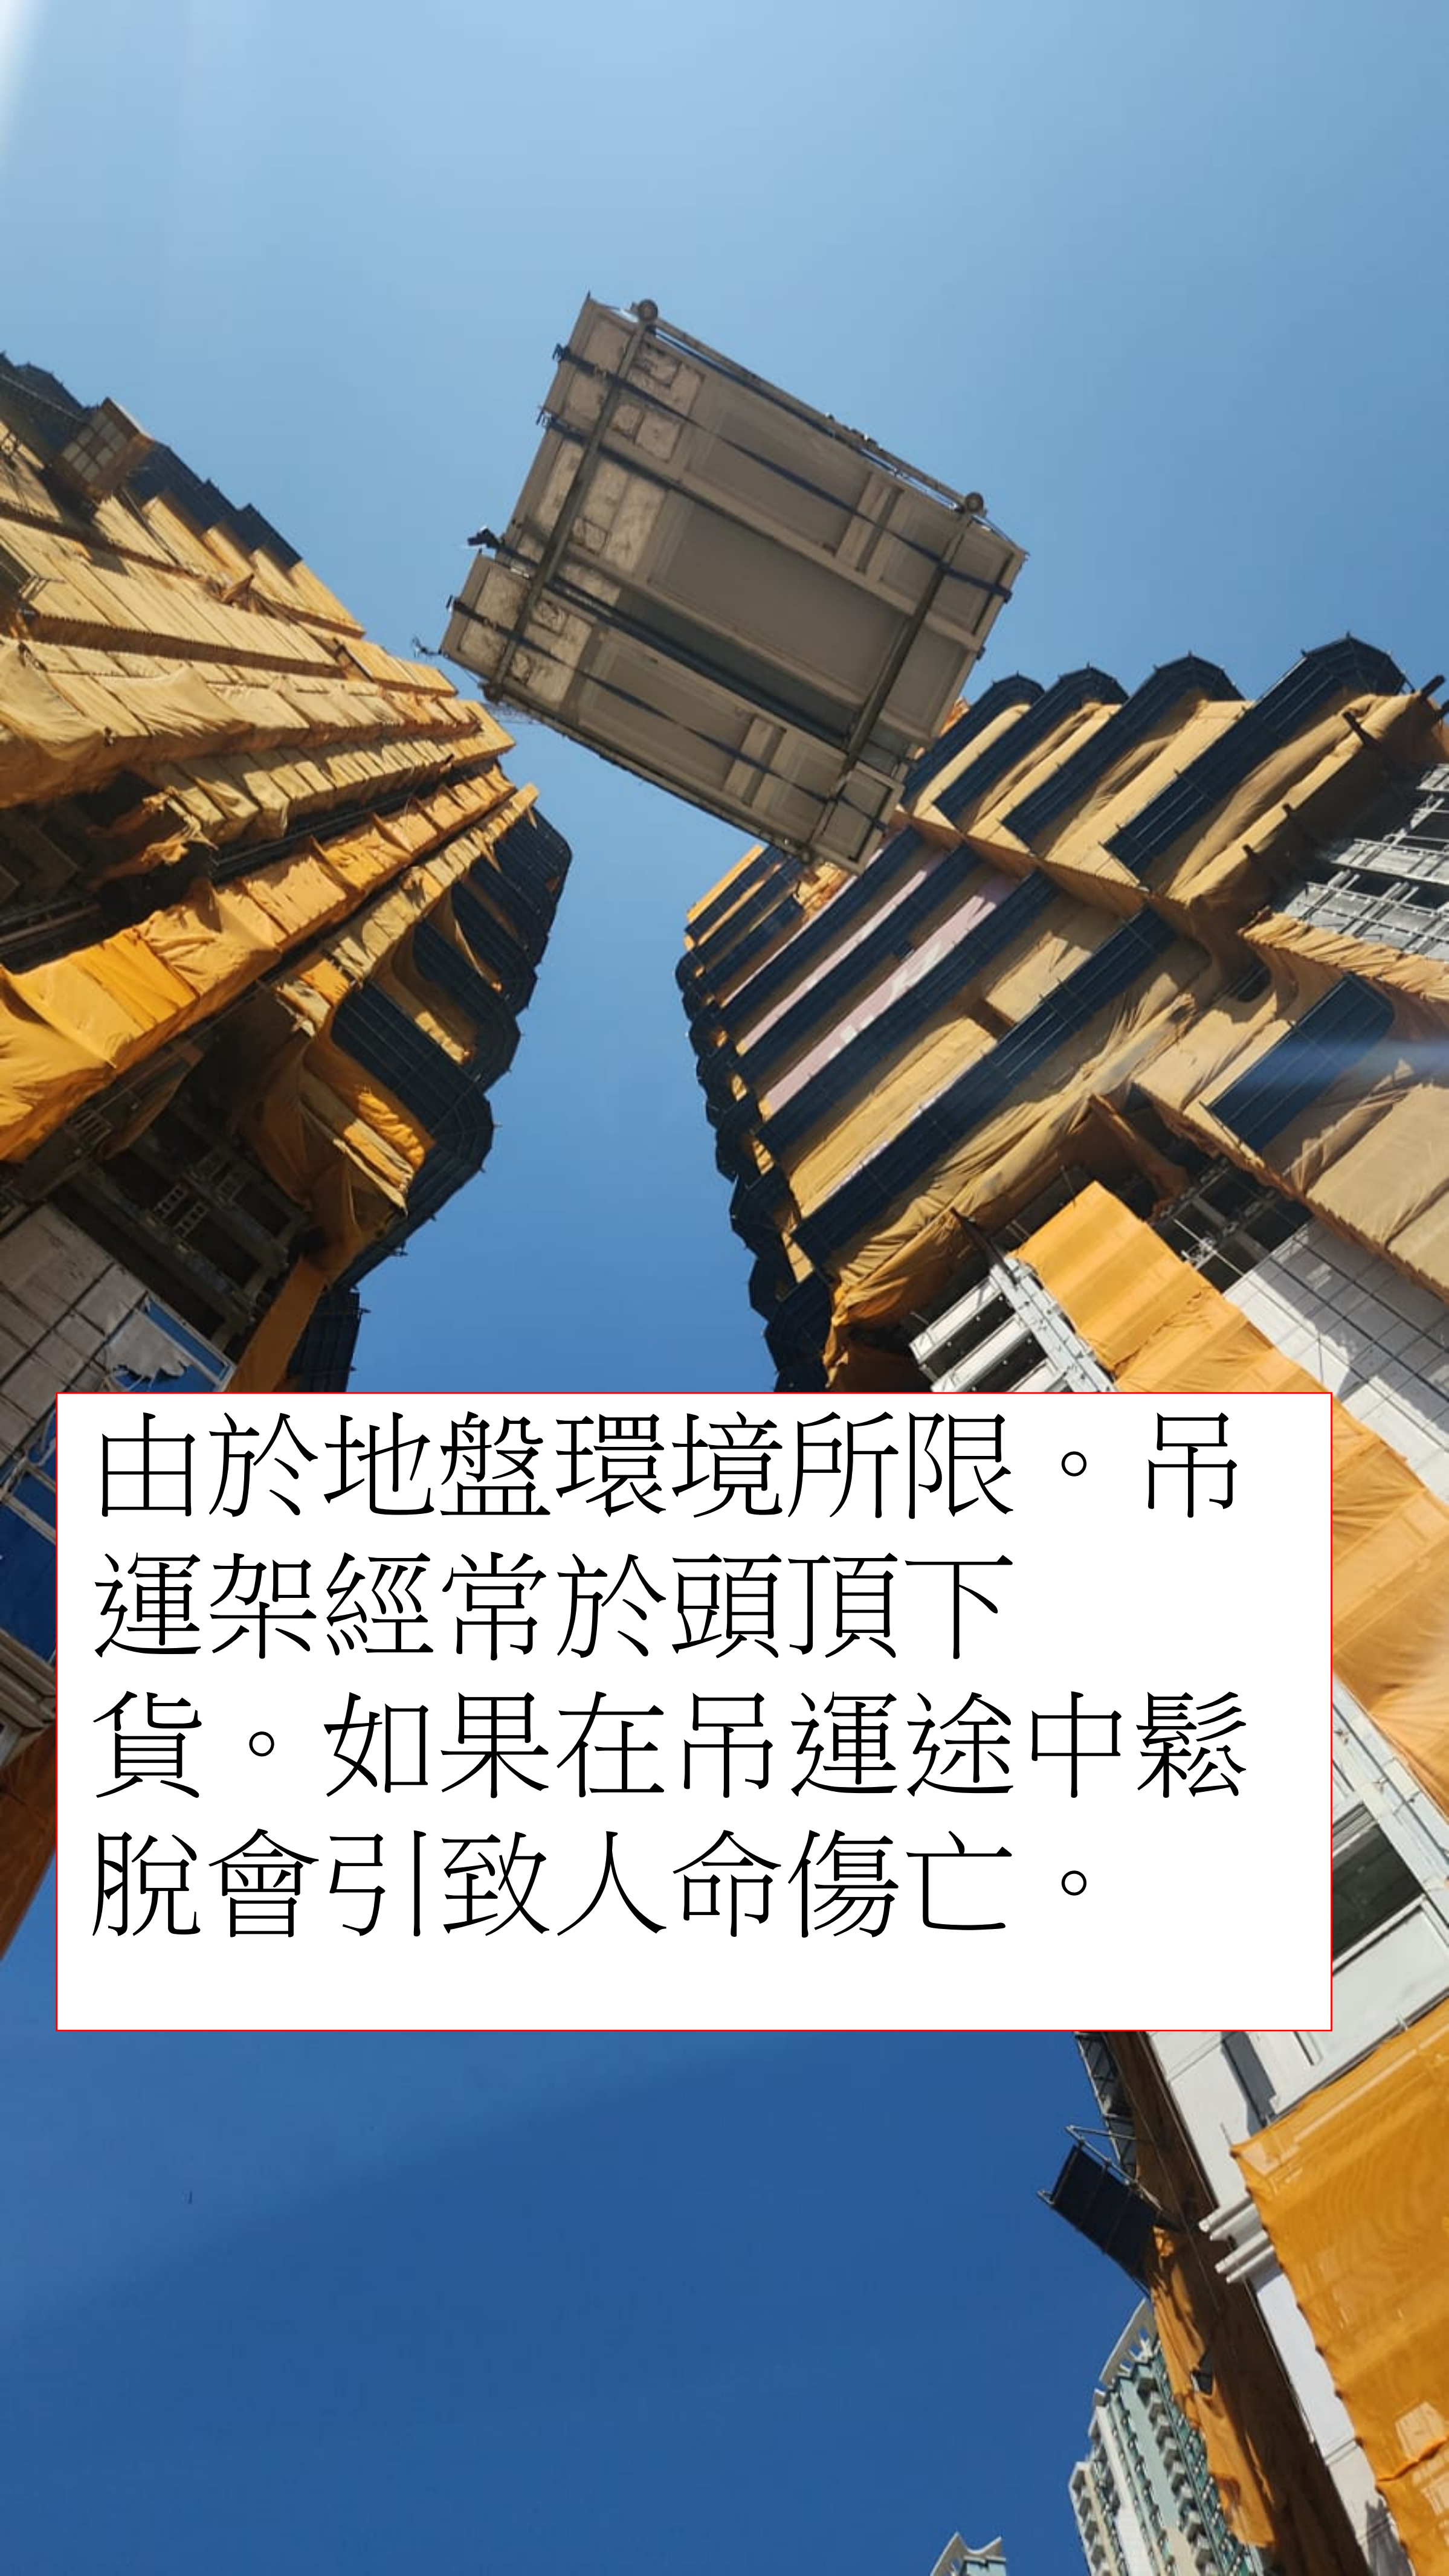
由於地盤環境所限。吊運架經常於頭頂下貨。如果在吊運途中鬆脫會引致人命傷亡。

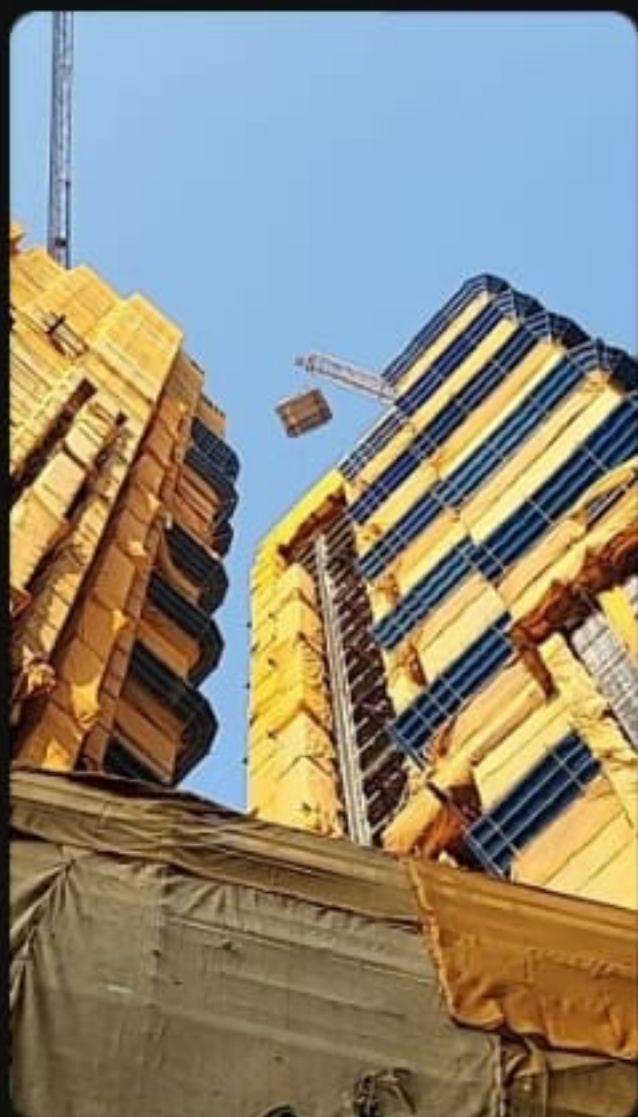
以上車单元件兩架上都有如此脱架情况!!!
你們工廠的安全意式簡直是一千個 0???
此等成品包裝我不會收貨?
不准吊運?一切延誤工程的罰款/及產生因上述裝架的情况引致所有的工傷意外等,將需由工廠負全責。
特此通知!😱😱😱

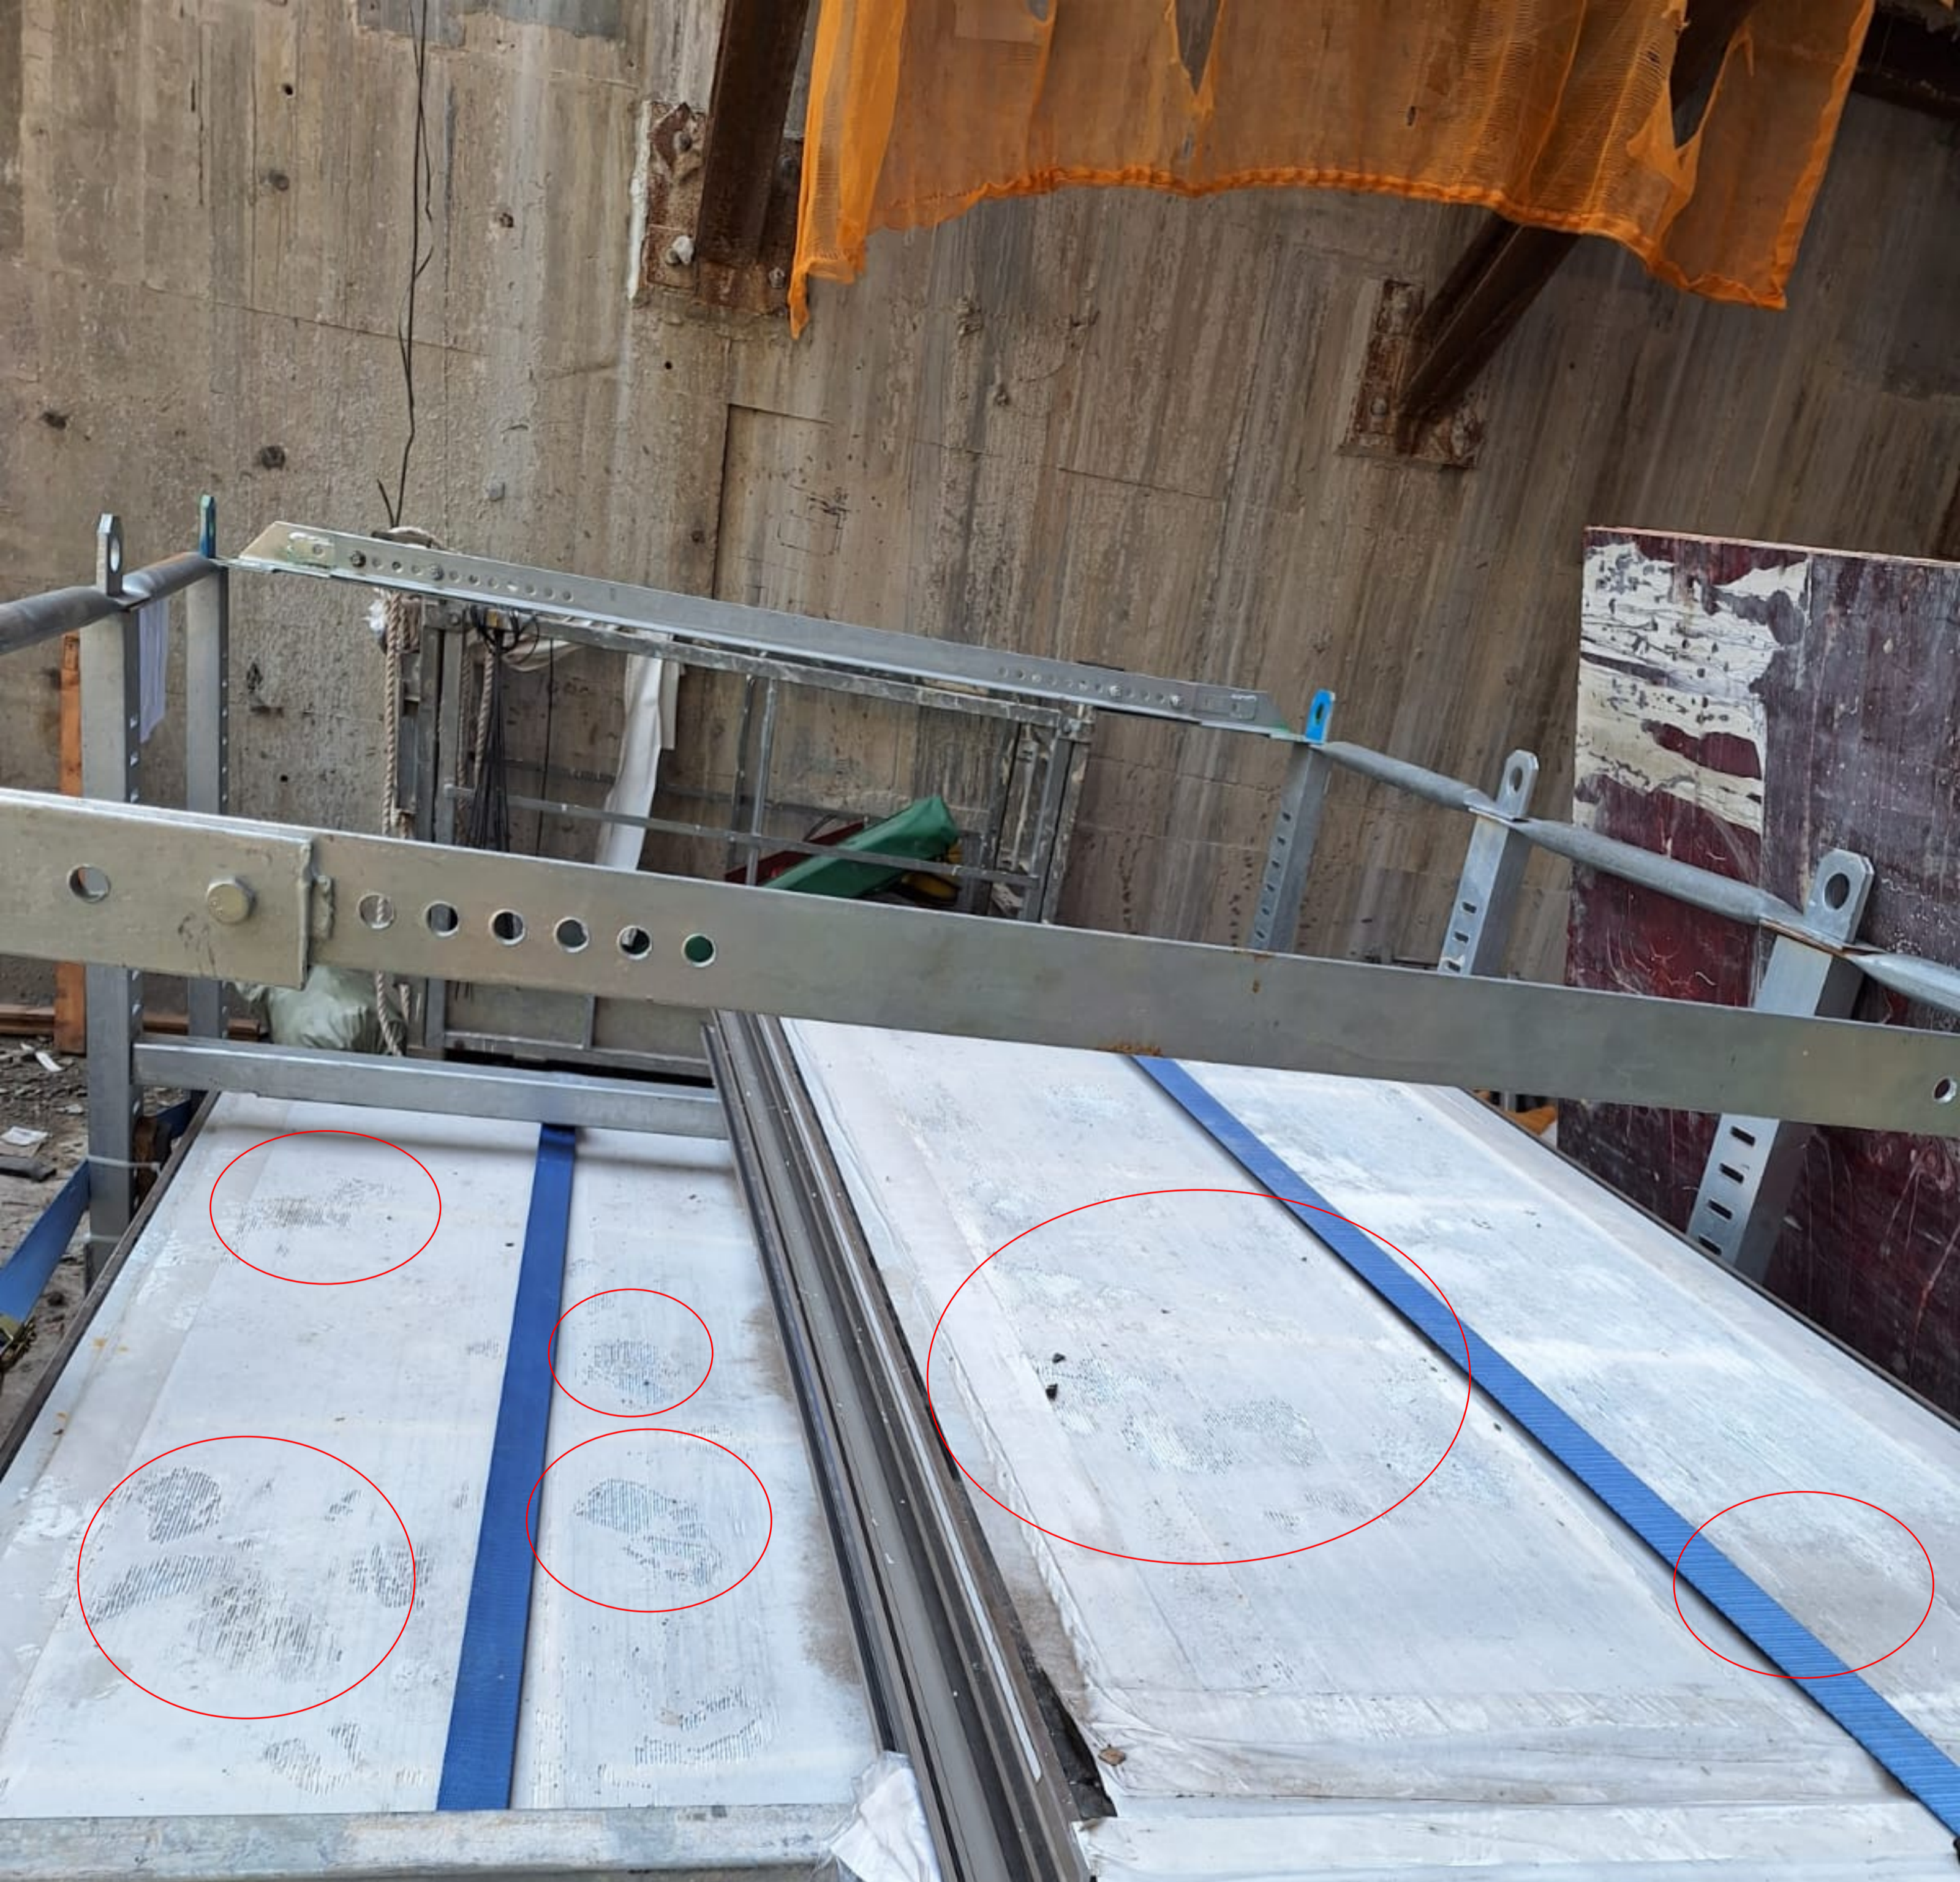
中空板在到地盤時已嚴重損壞。

出貨日期: 2023年9月14日

拍攝日期: 2023年9月21日

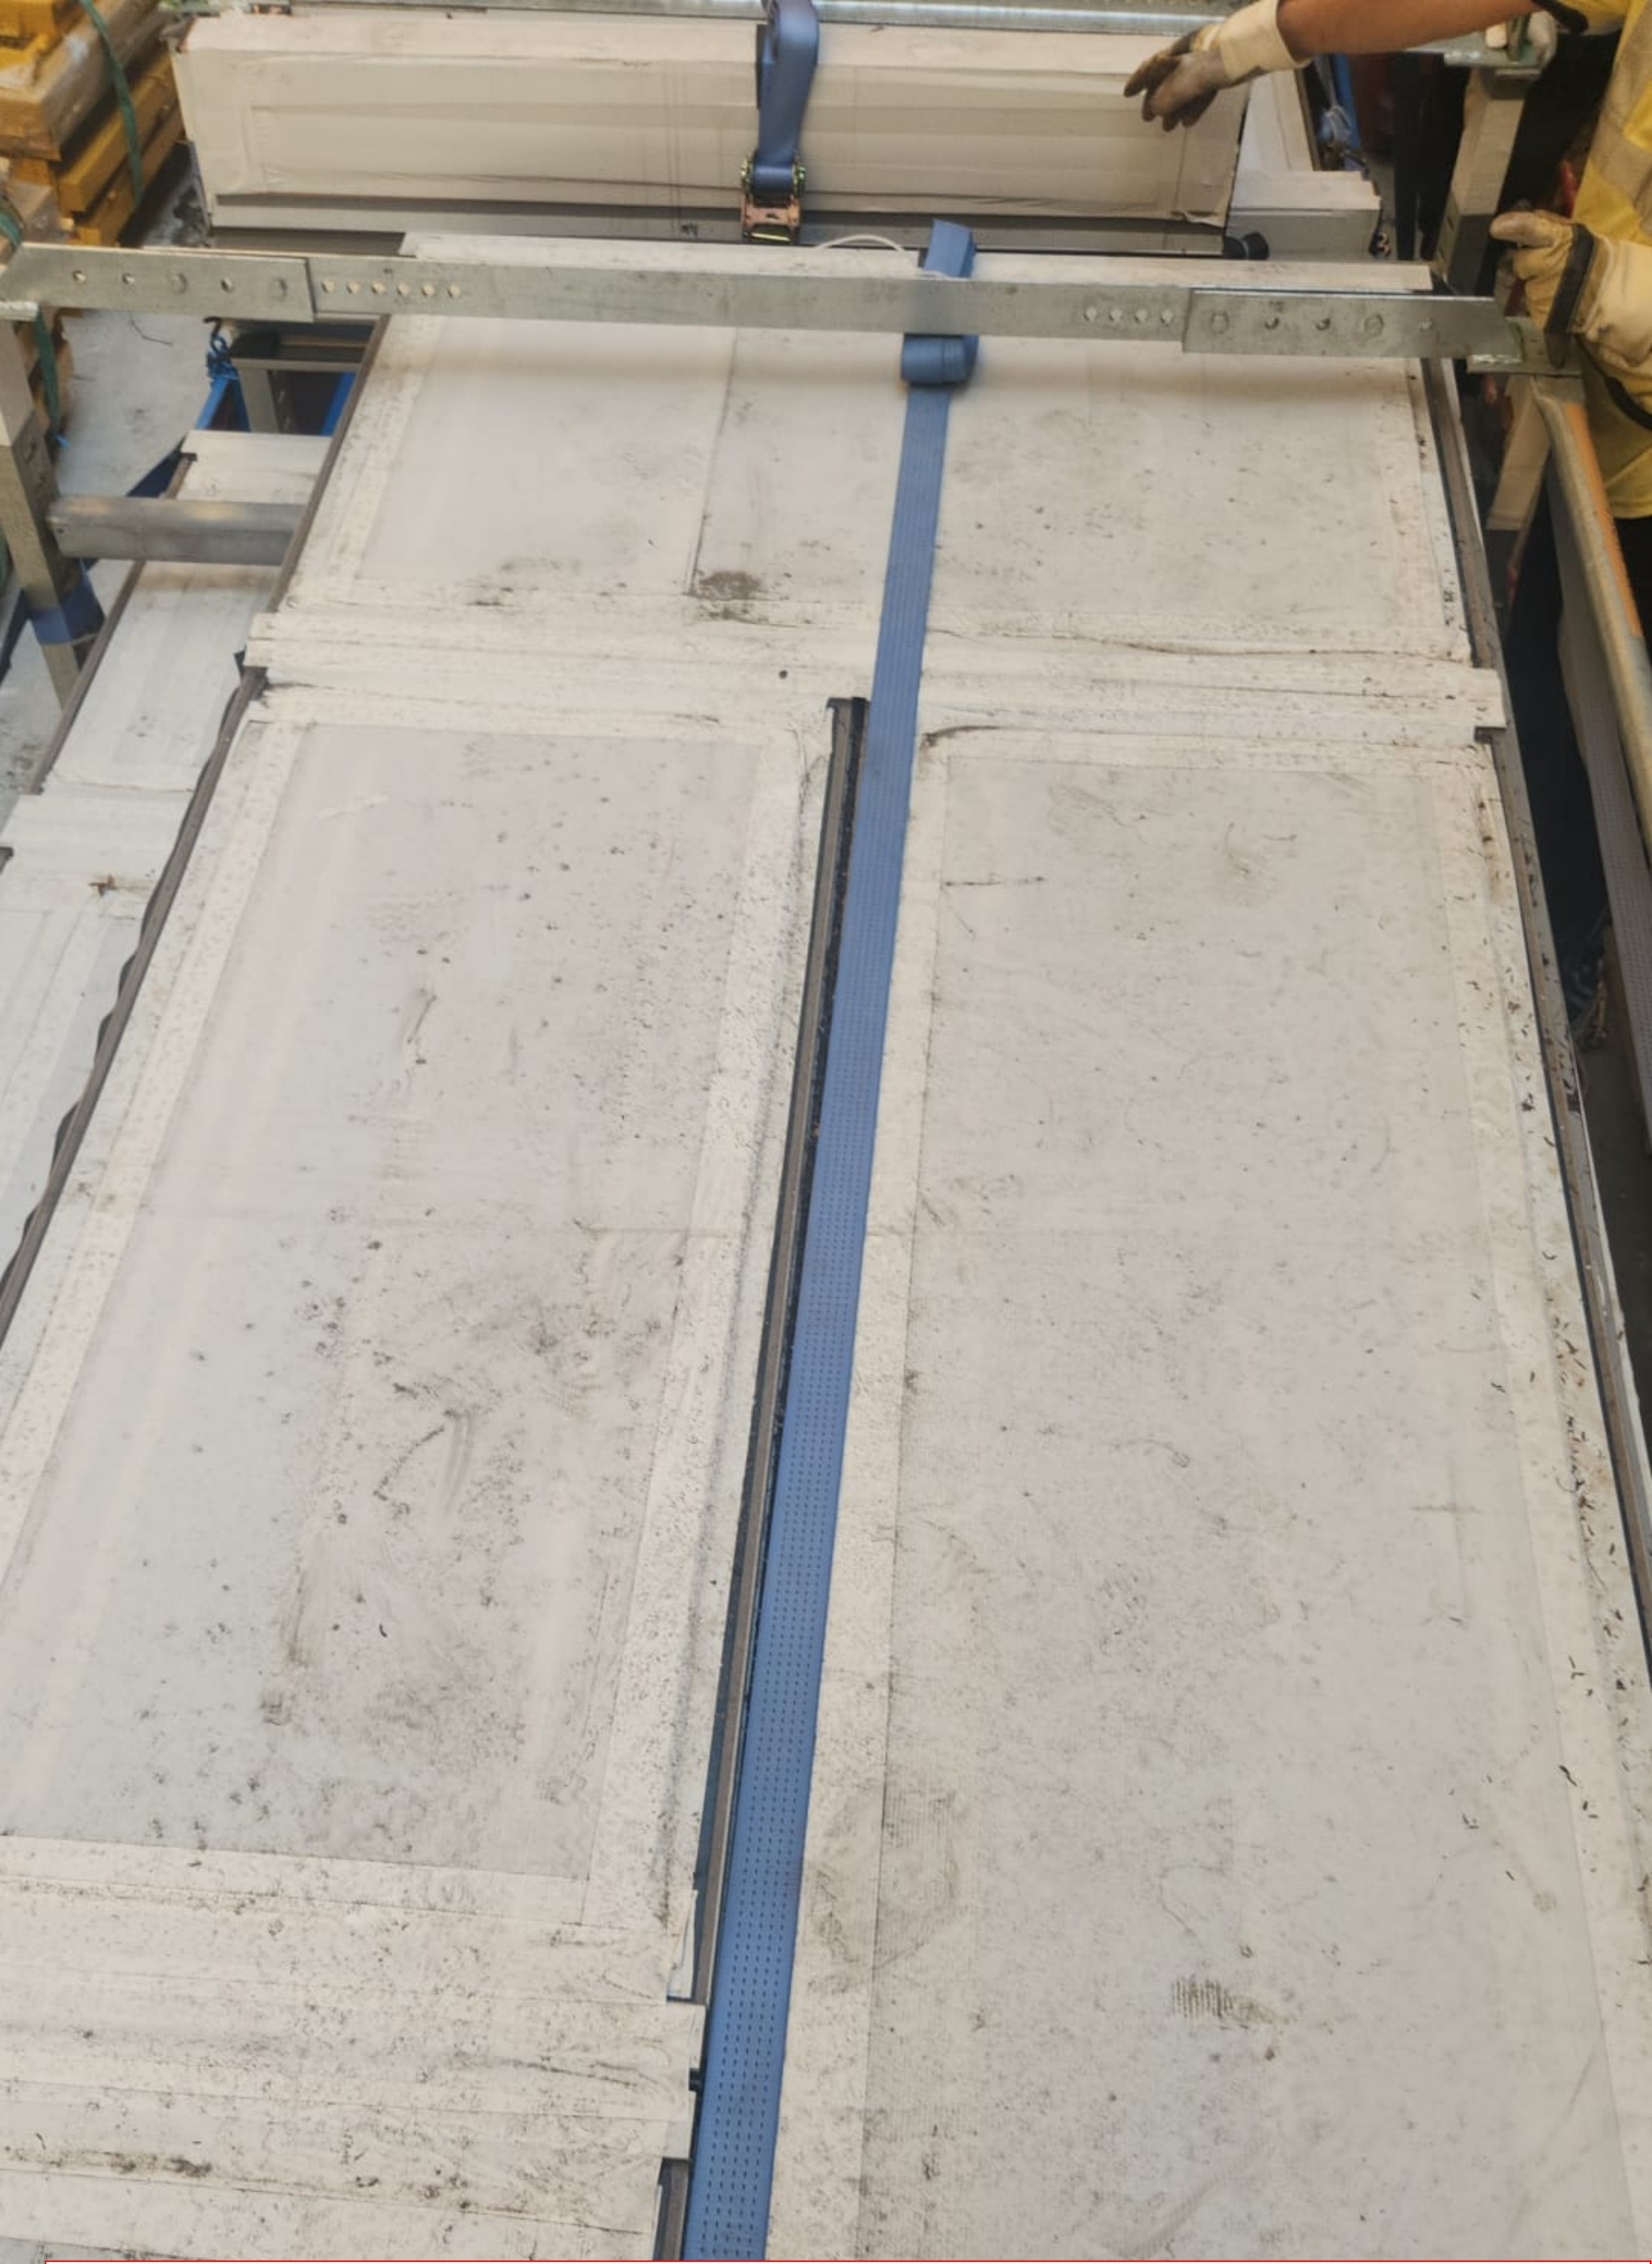
中空板在到地盤時已嚴重損壞。

出貨日期: 2023年9月14日

拍攝日期: 2023年9月21日

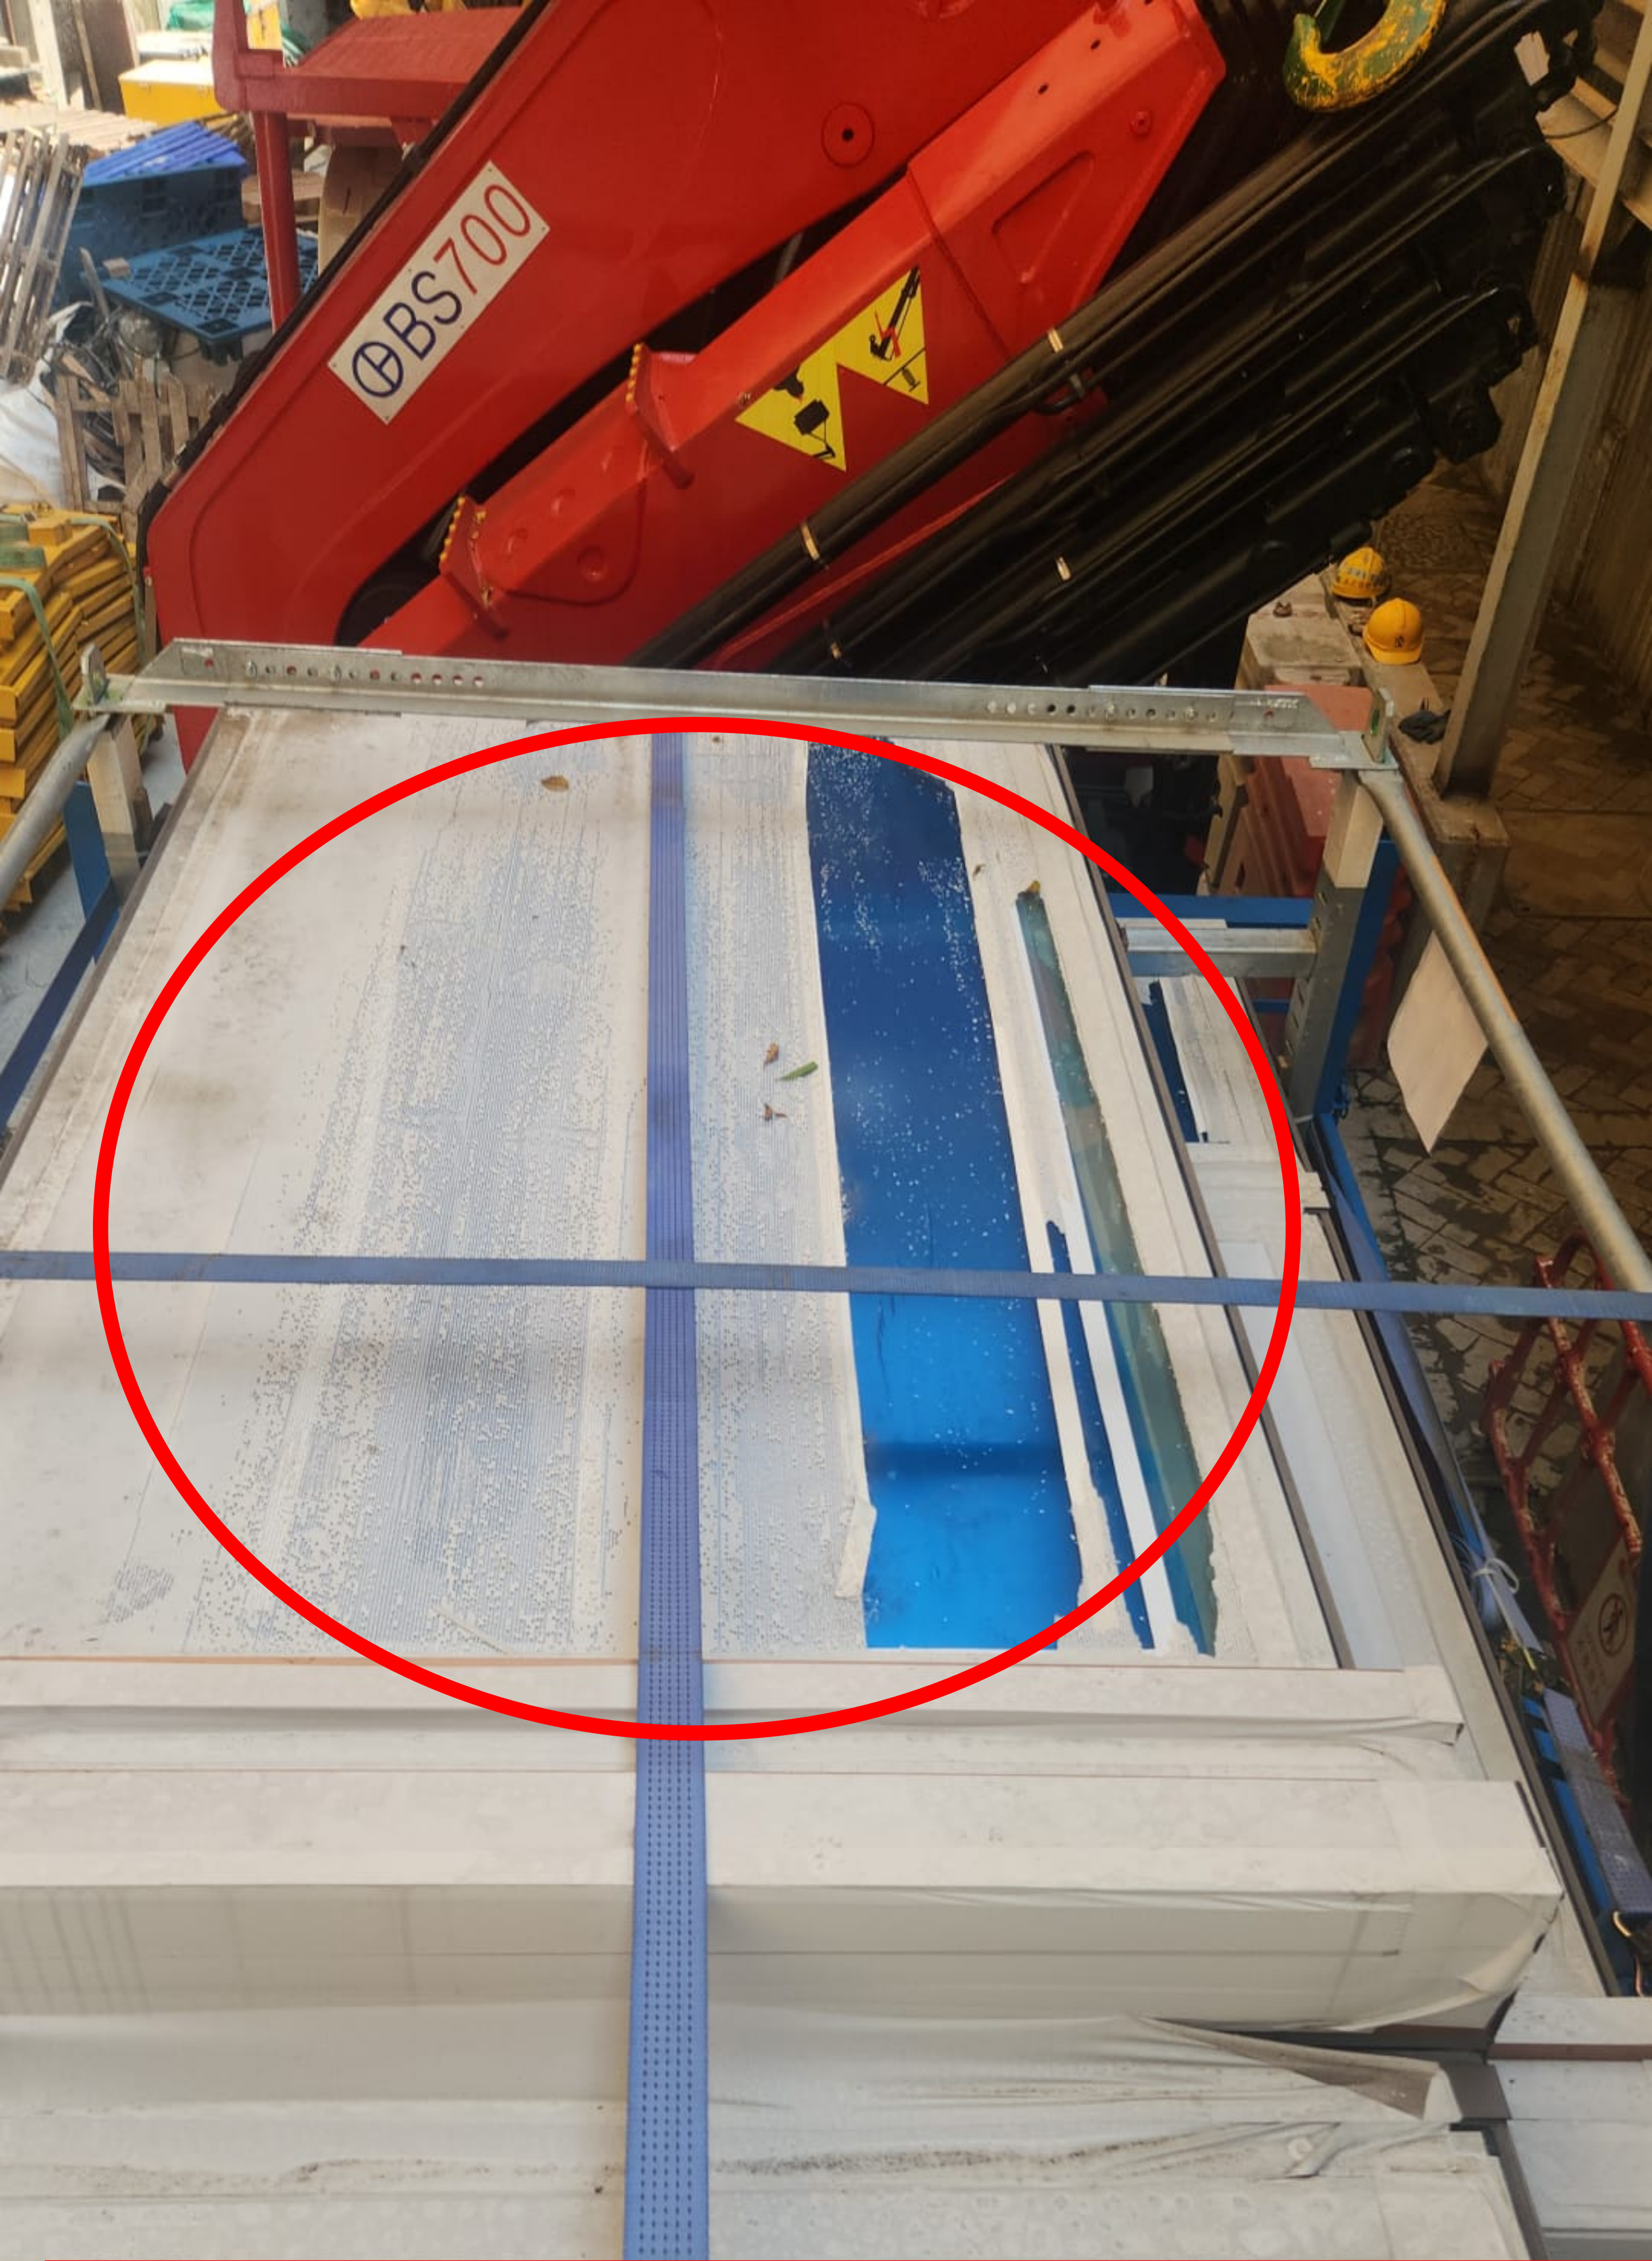
中空板在到地盤時已嚴重損壞。

出貨日期: 2023年9月14日

拍攝日期: 2023年9月21日
