工程指示 / 要求簡箋(E.I.)

工程指示編號：EI / 6773 / 23 修改版次：
 工程編號：J - 858 工程名稱：將軍澳日出康城 11
 工程項目：單元件 投訴 出貨平架，保護問題，膠條不夠長、唧膠手工
 收件人：生統 / 王良 / 楊榮輝 發件人：Ant Yeung 日期：22/09/2023

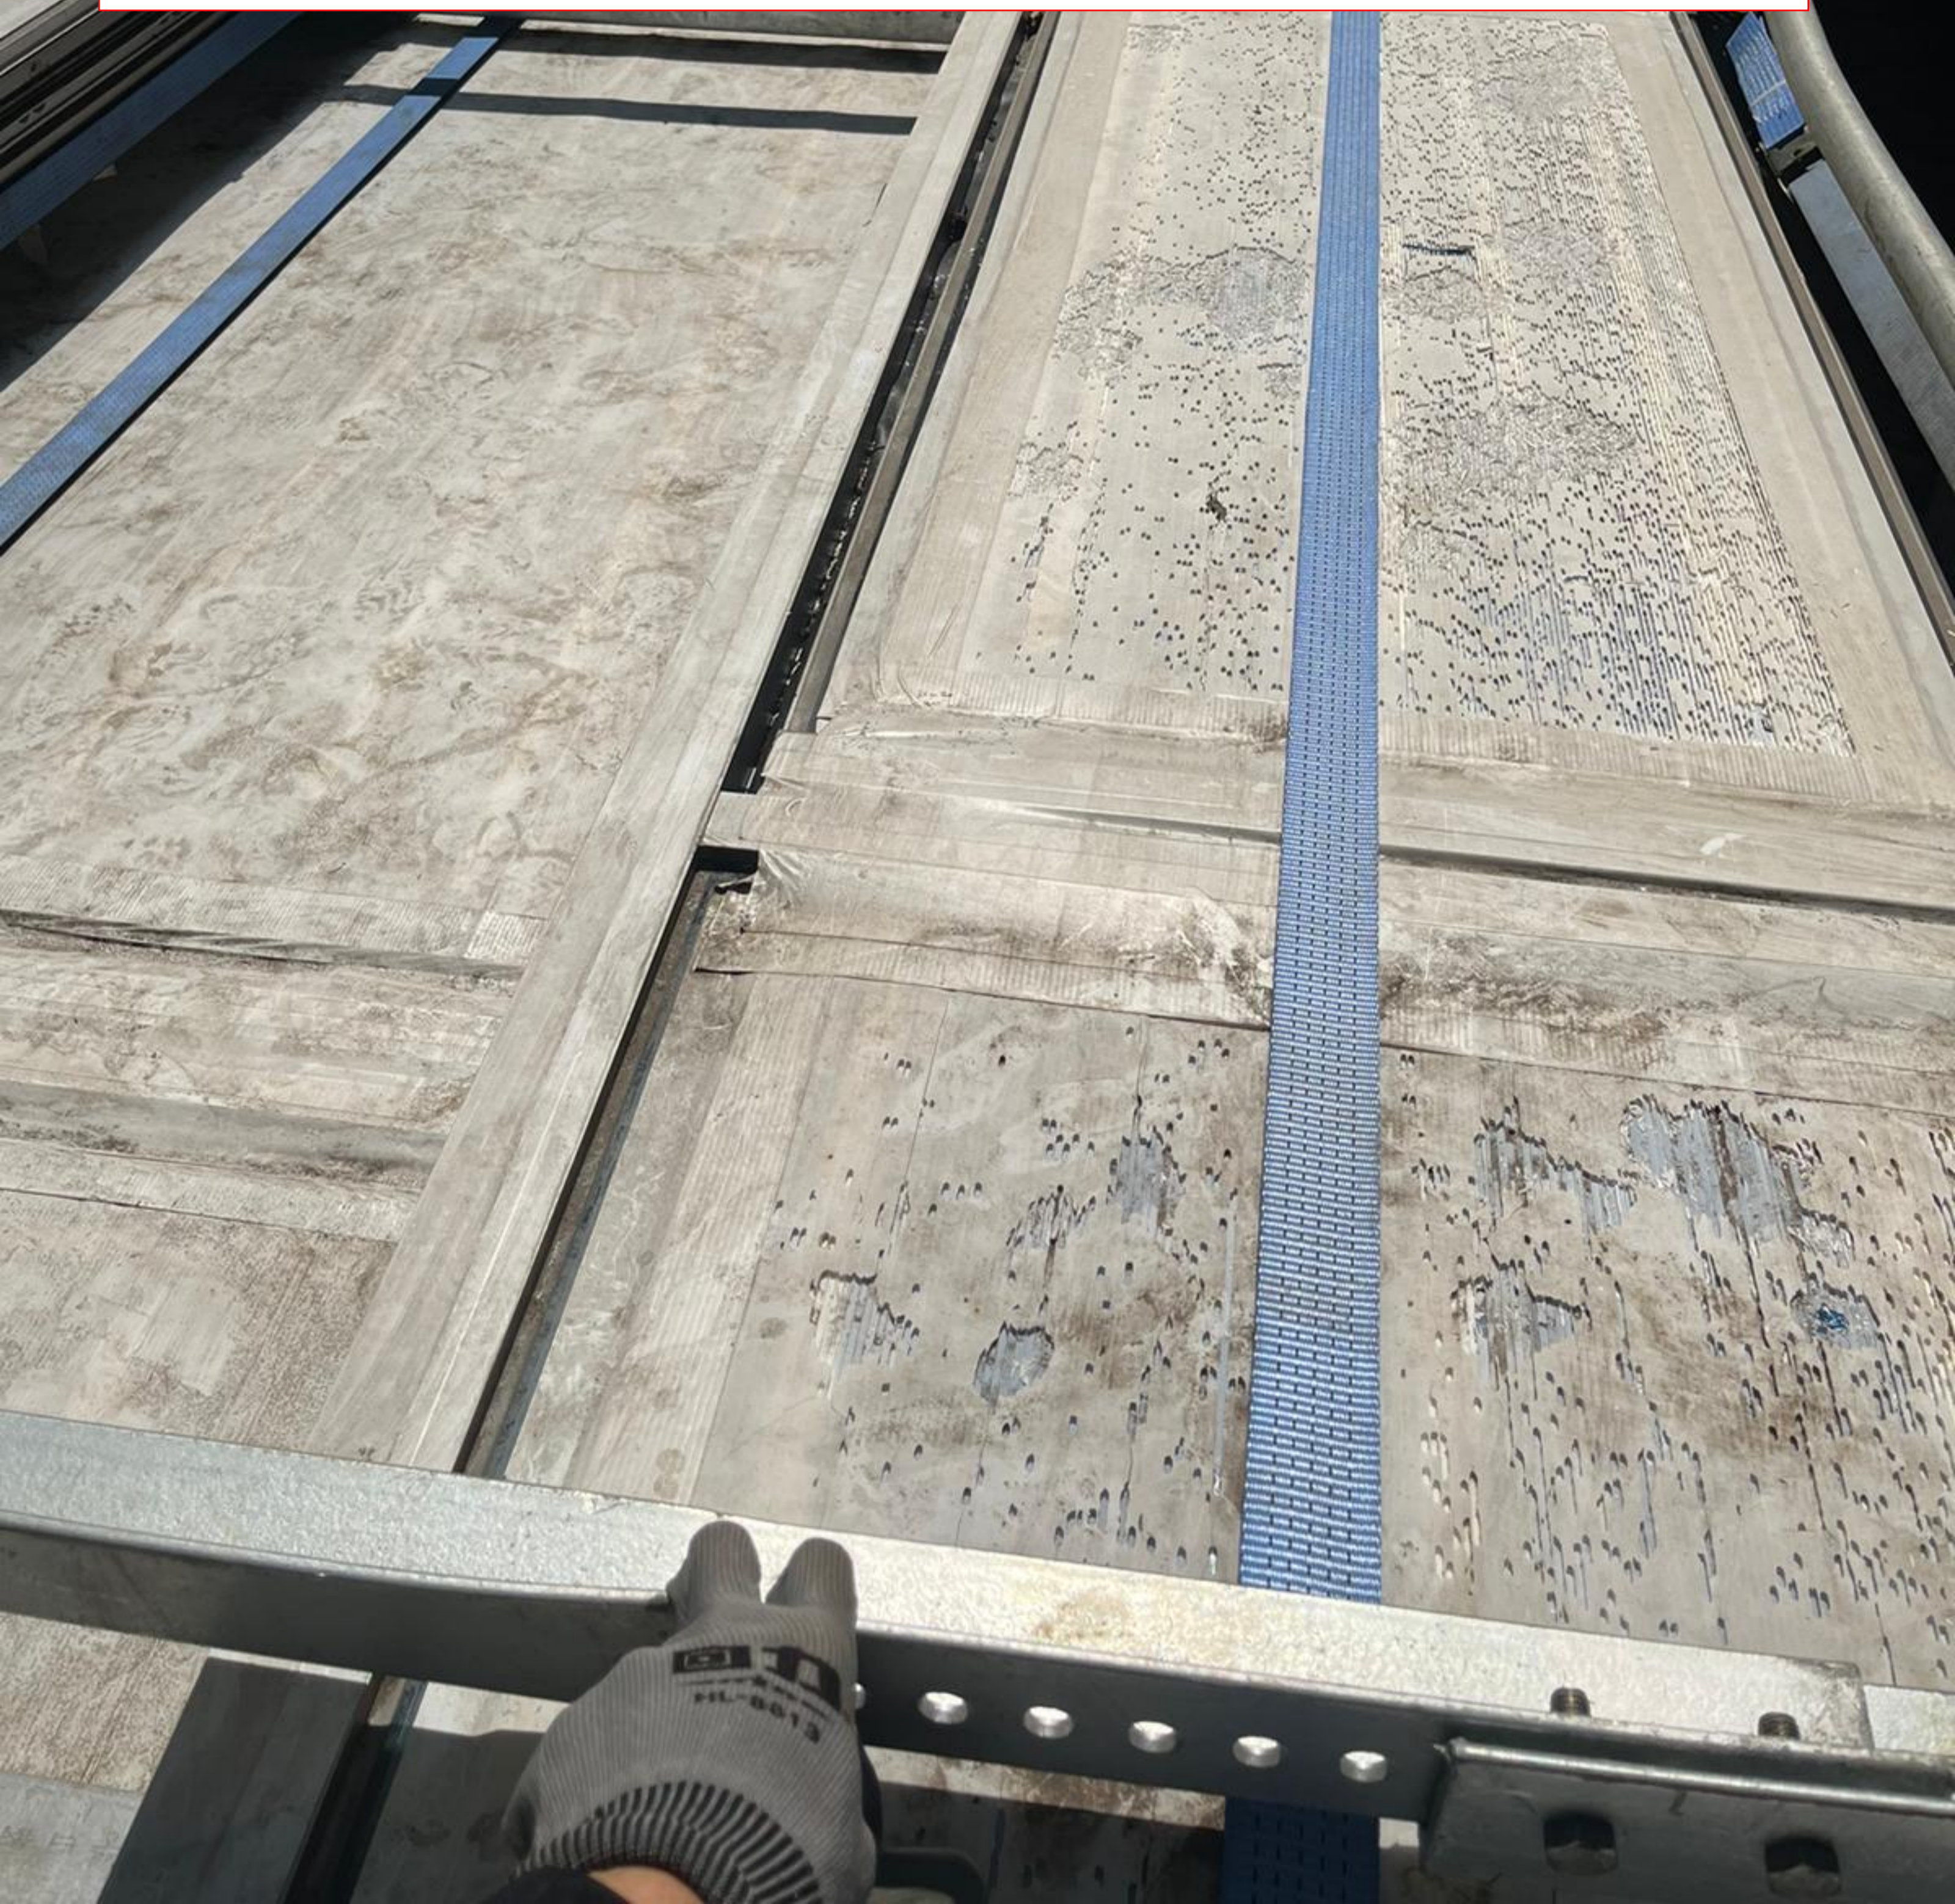
中空板在到地盤時已嚴重損壞。

出貨日期: 2023年9月14日

拍攝日期: 2023年9月21日

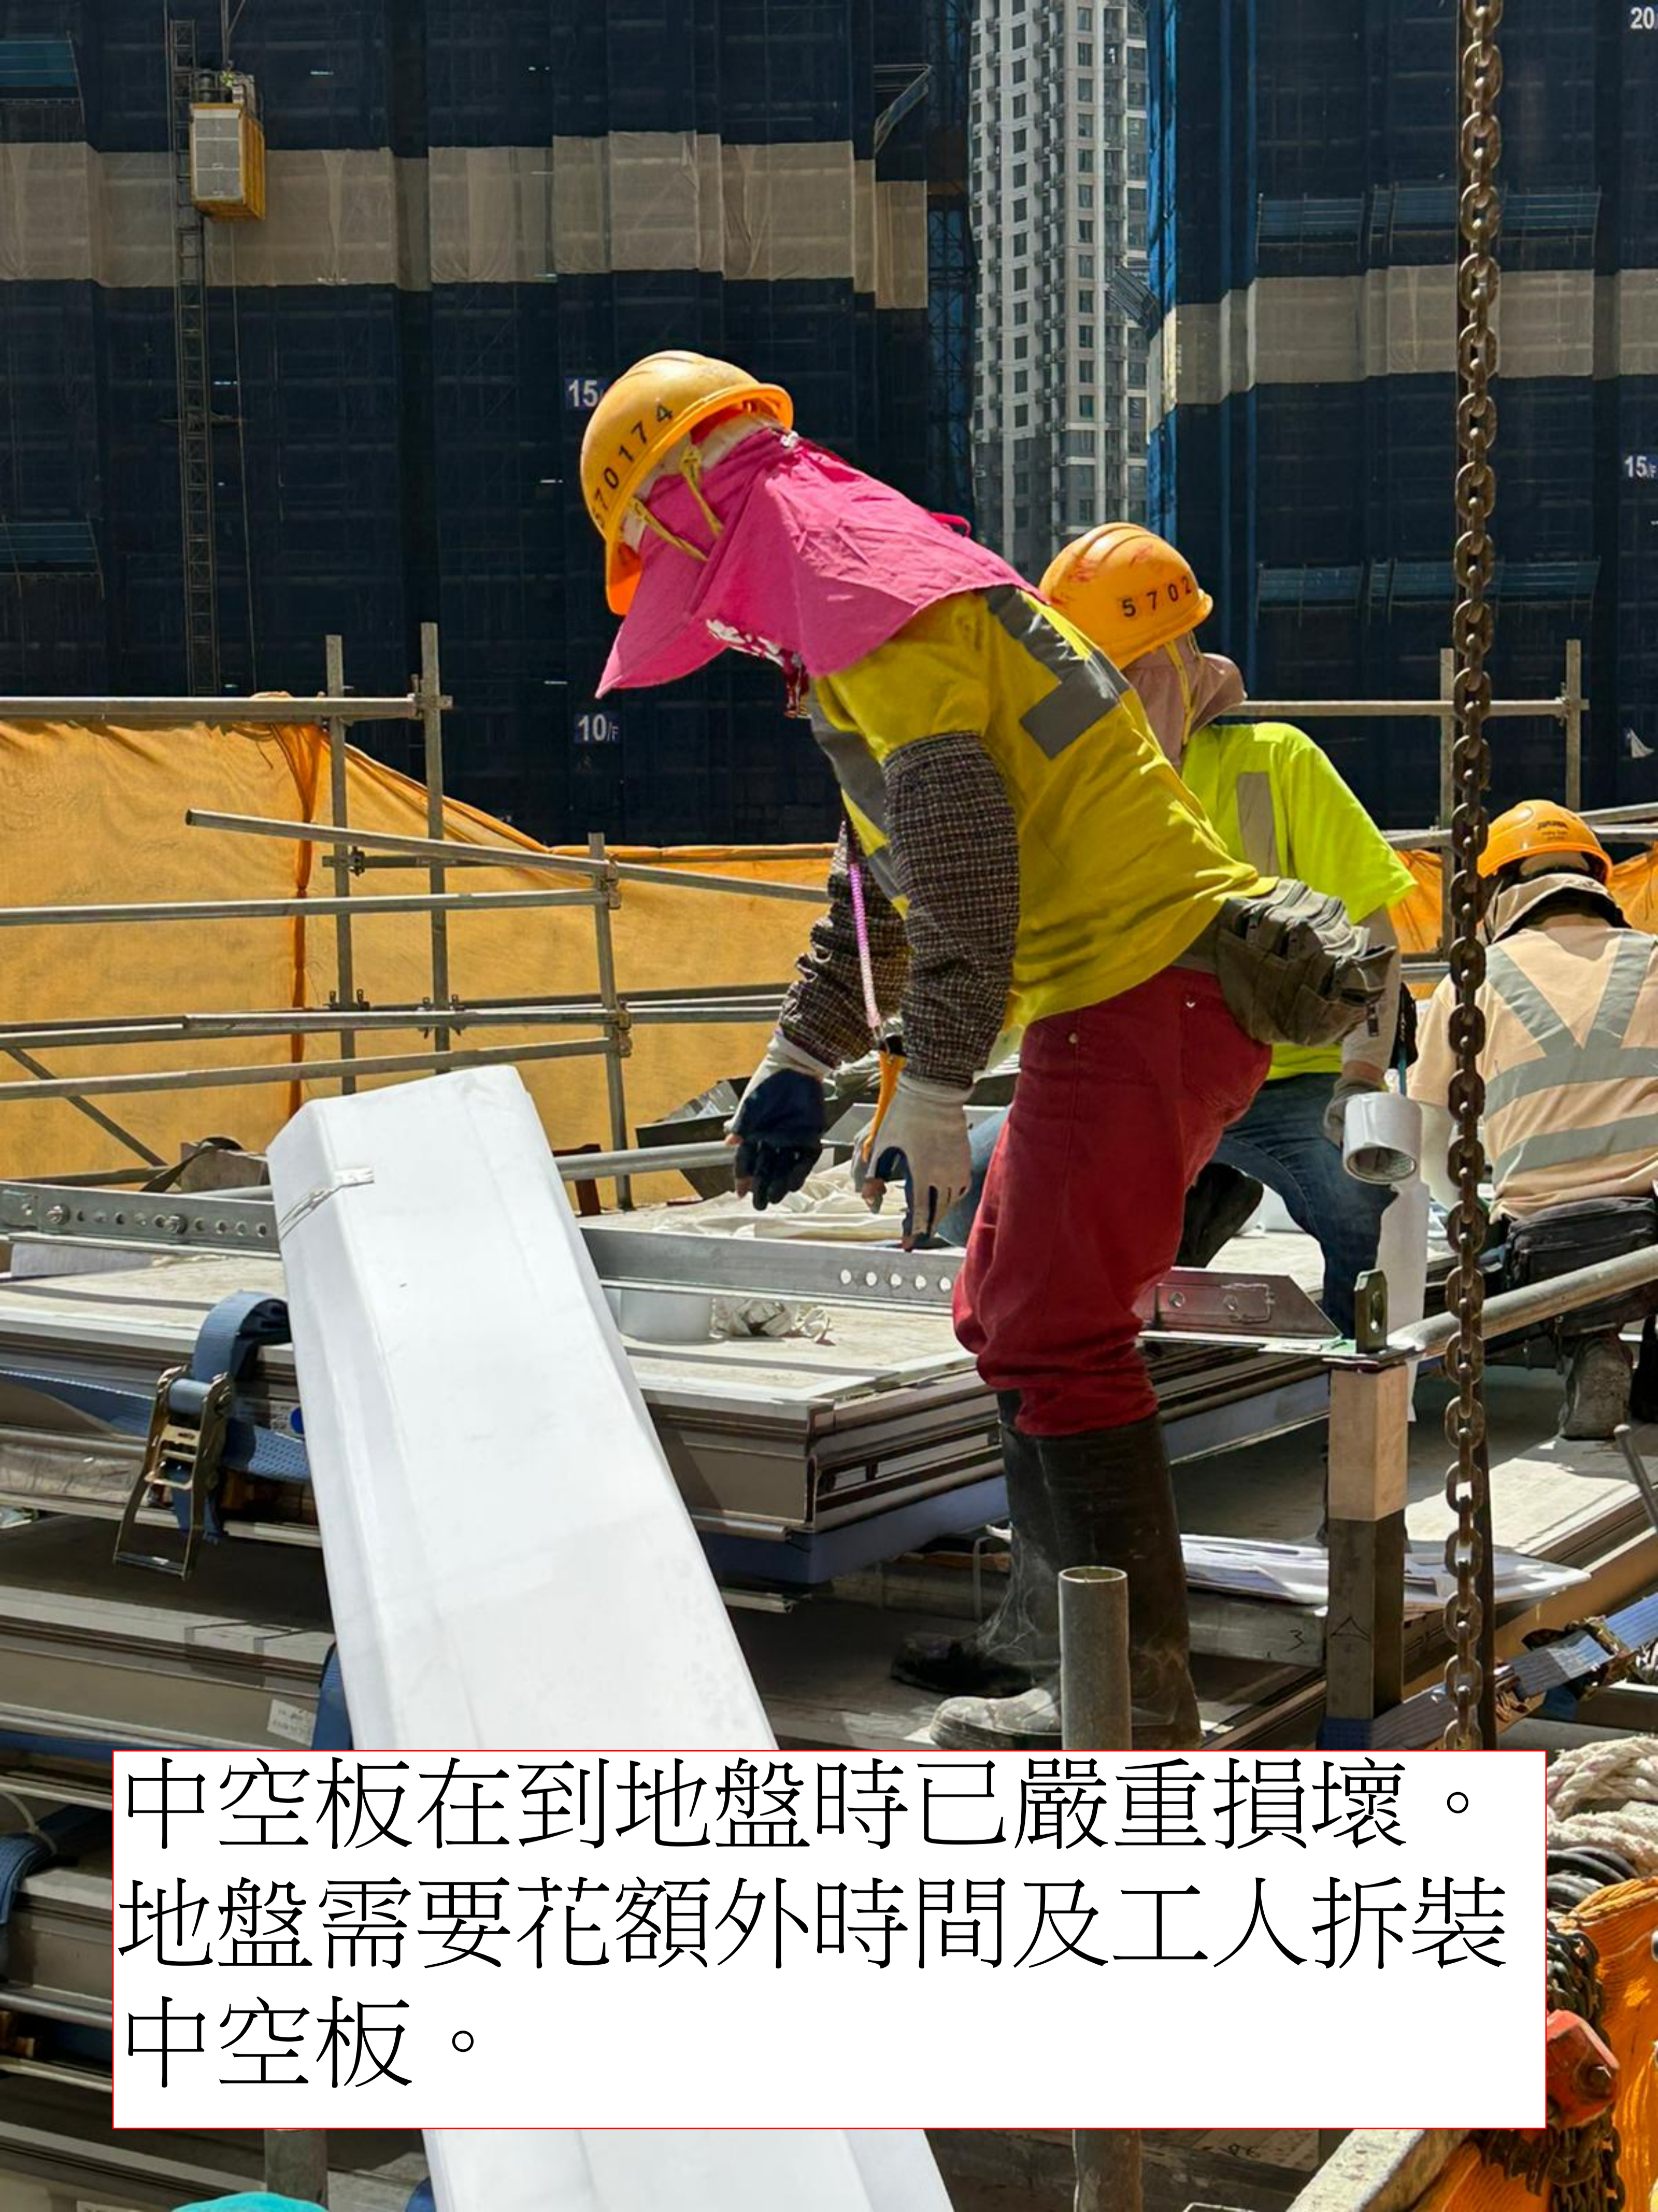
中空板在到地盤時已嚴重損壞。
地盤需要花額外時間及工人拆裝
中空板。

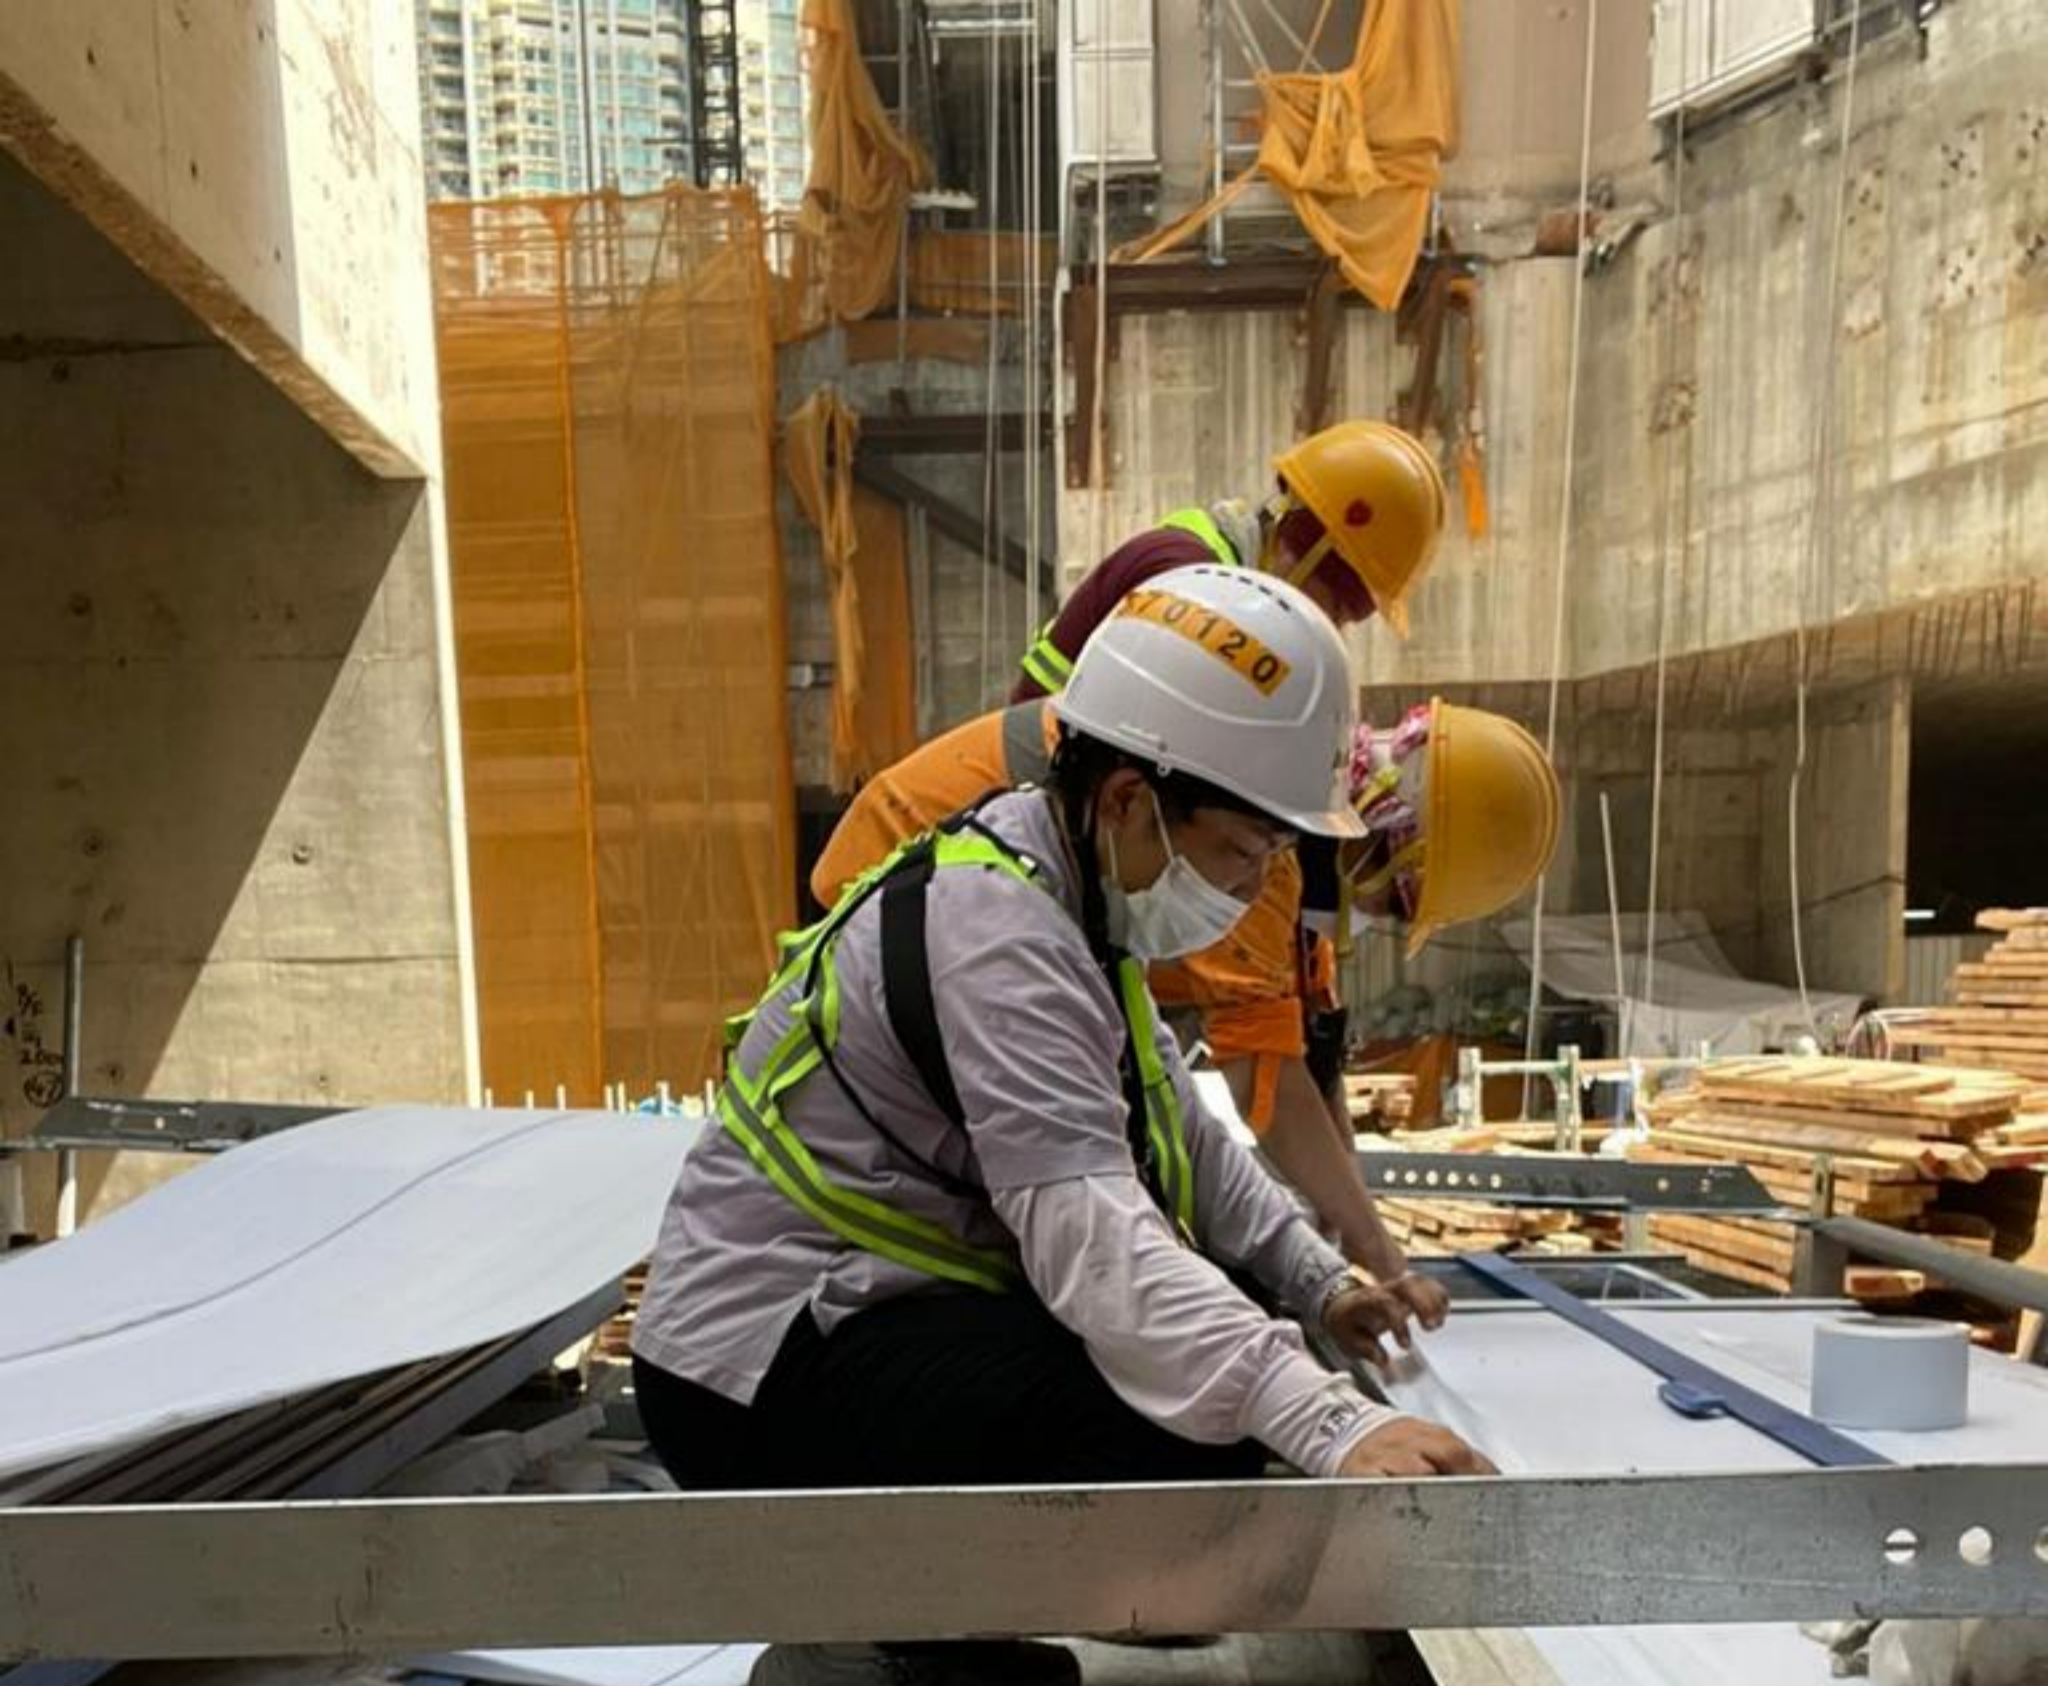
中空板在到地盤時已嚴重損壞。

地盤需要花額外時間及工人拆裝中空板。

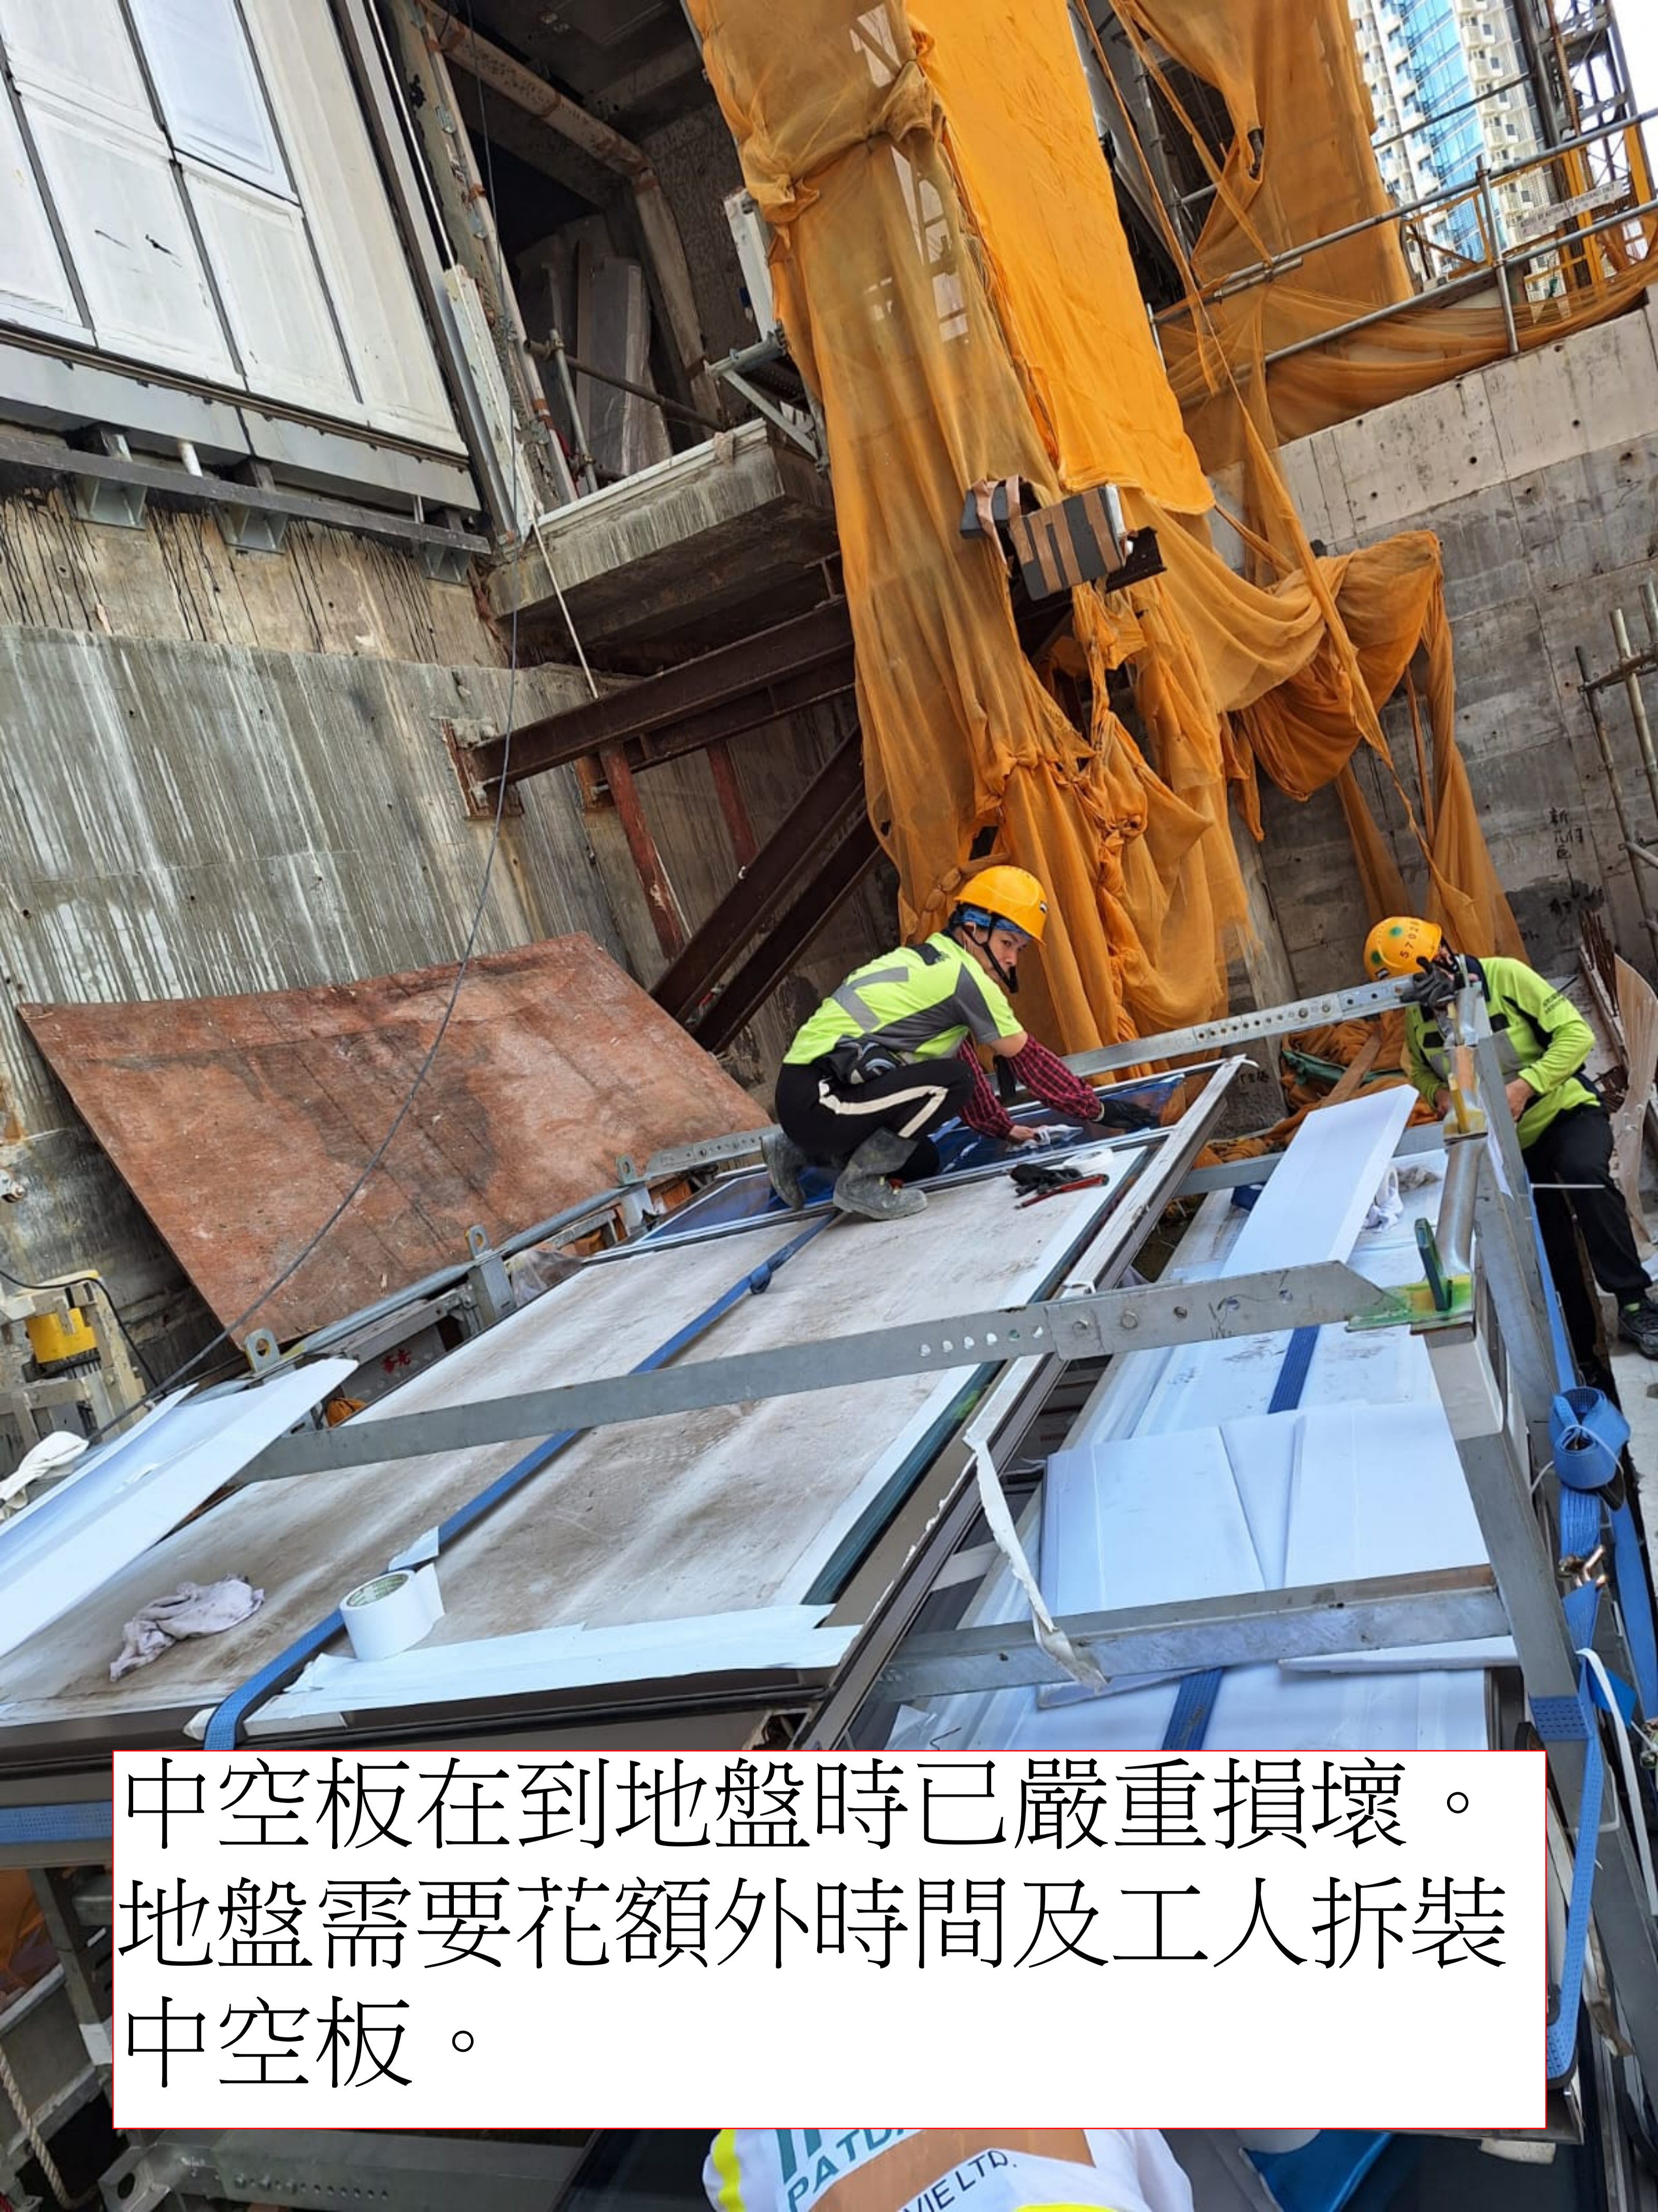
中空板在到地盤時已嚴重損壞。
地盤需要花額外時間及工人拆裝
中空板。

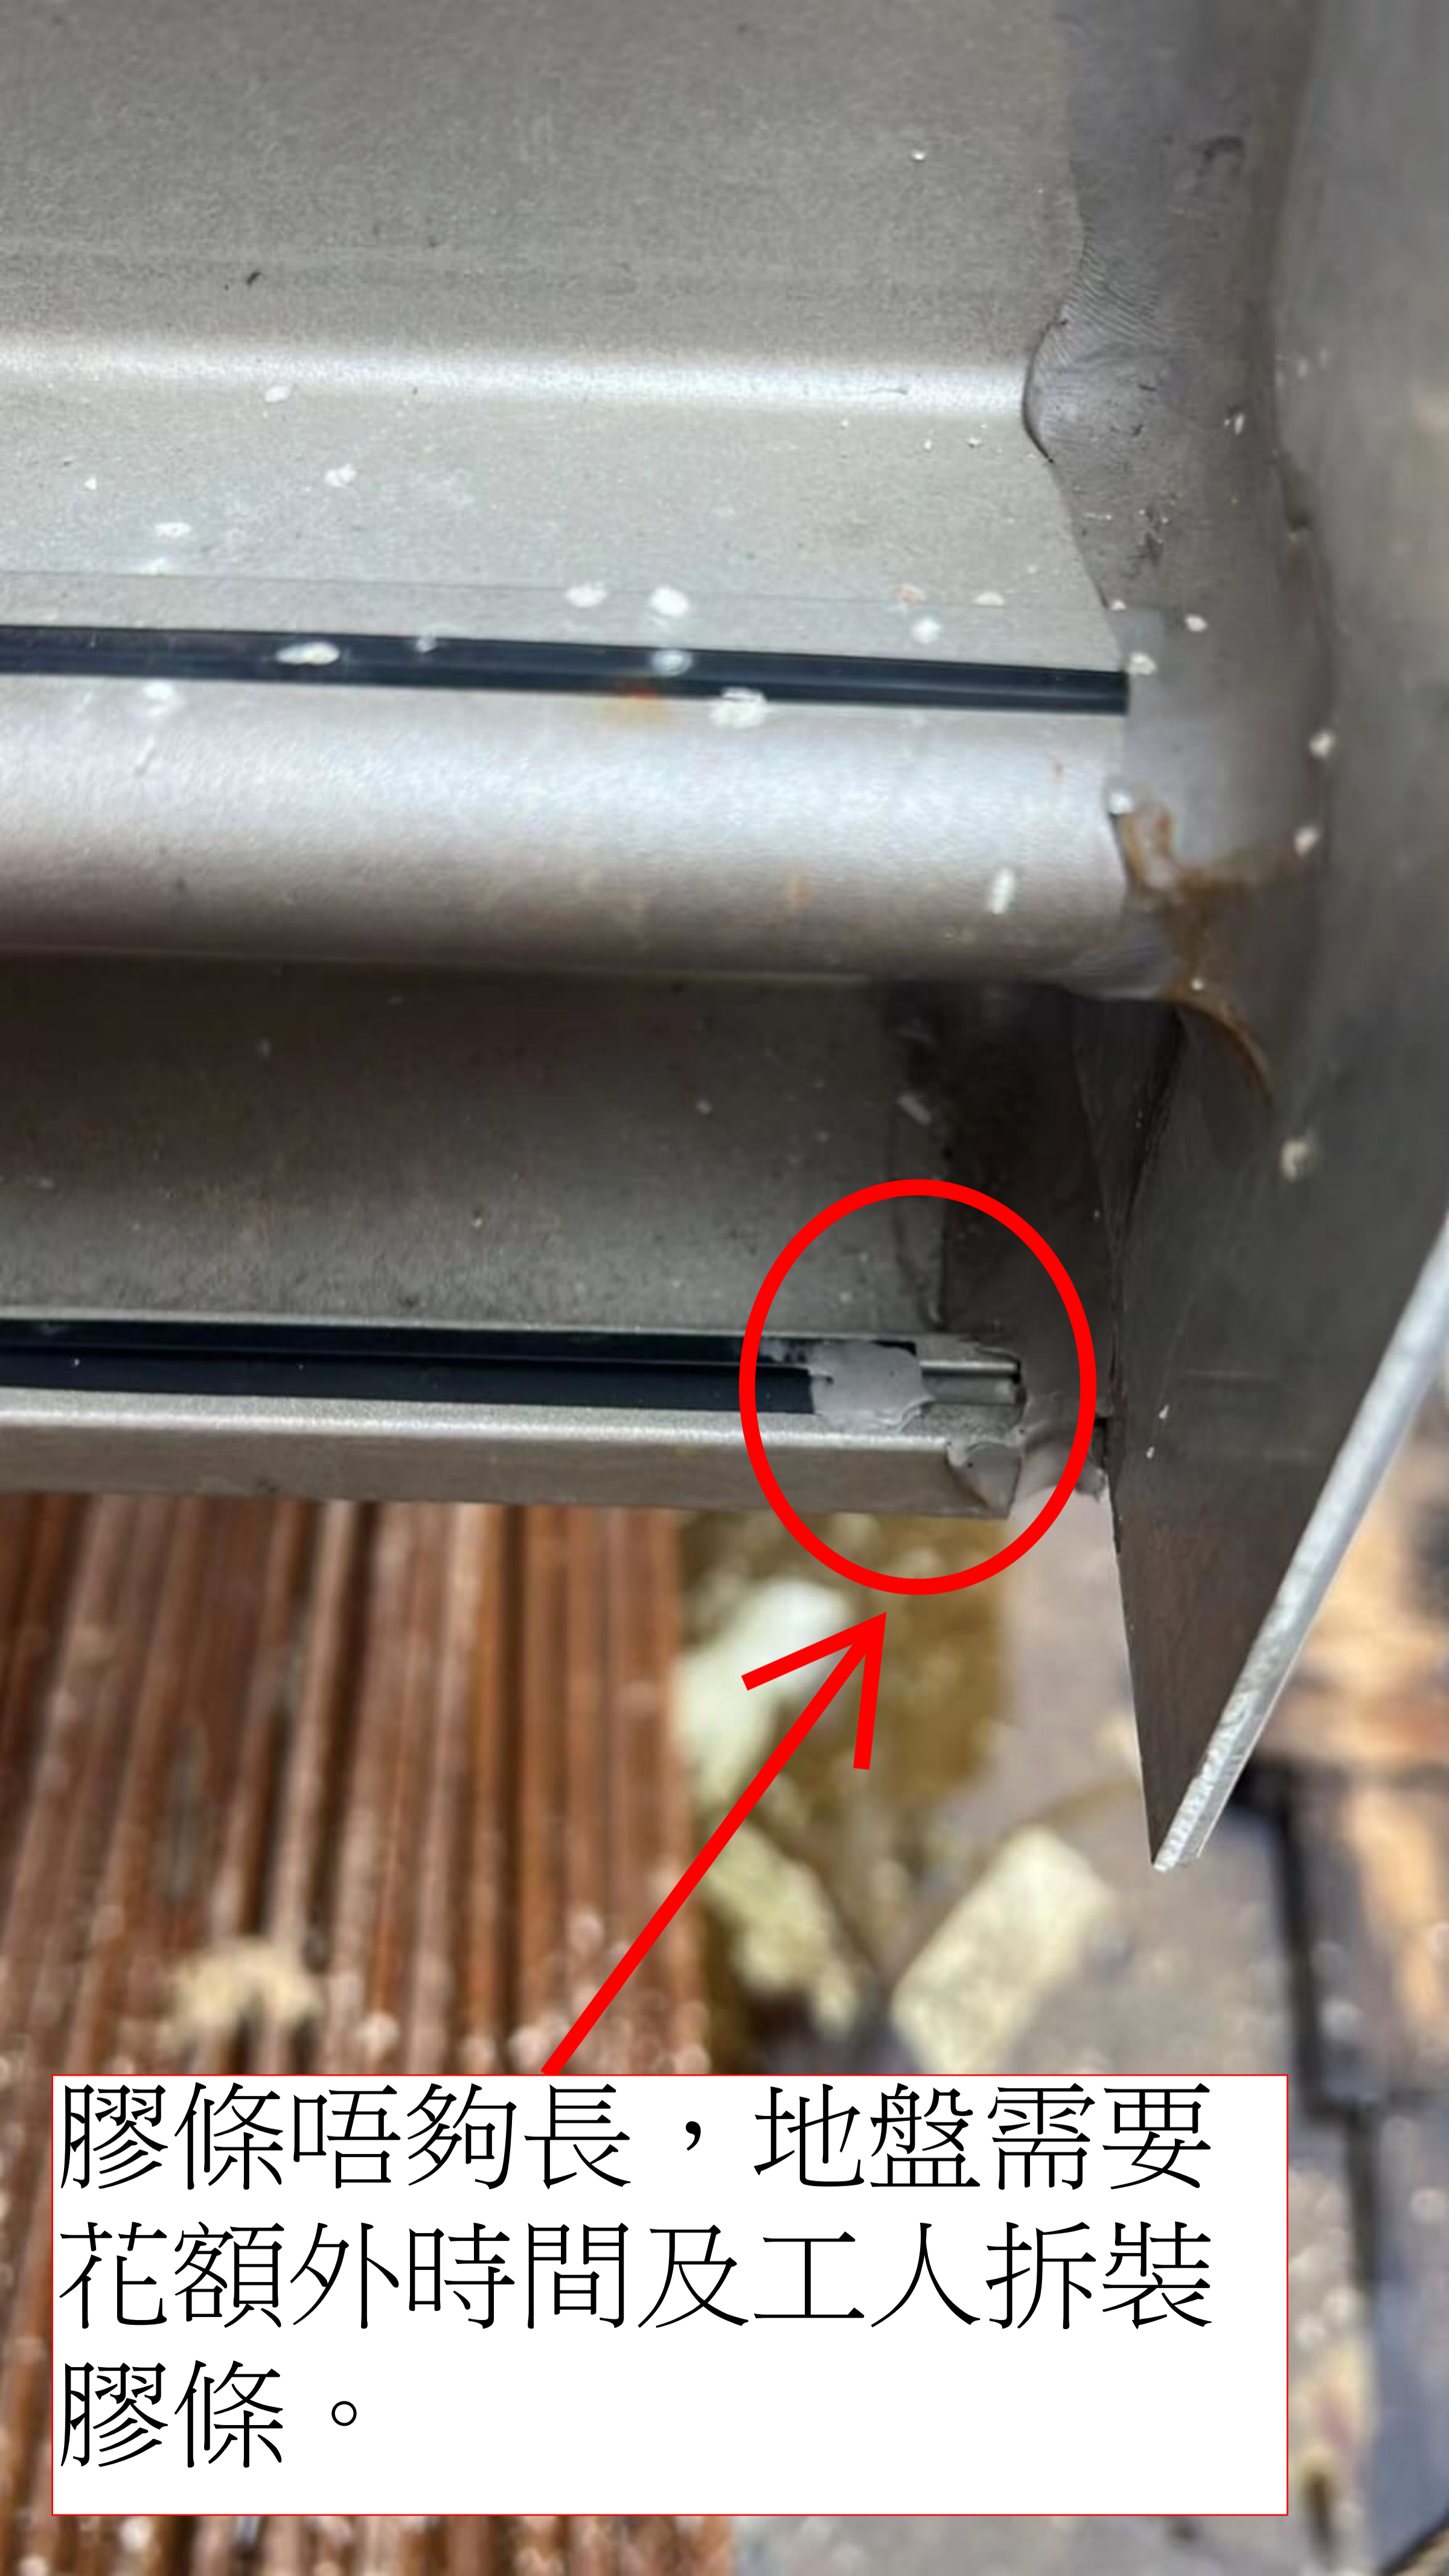
膠條唔夠長，地盤需要
花額外時間及工人拆裝
膠條。

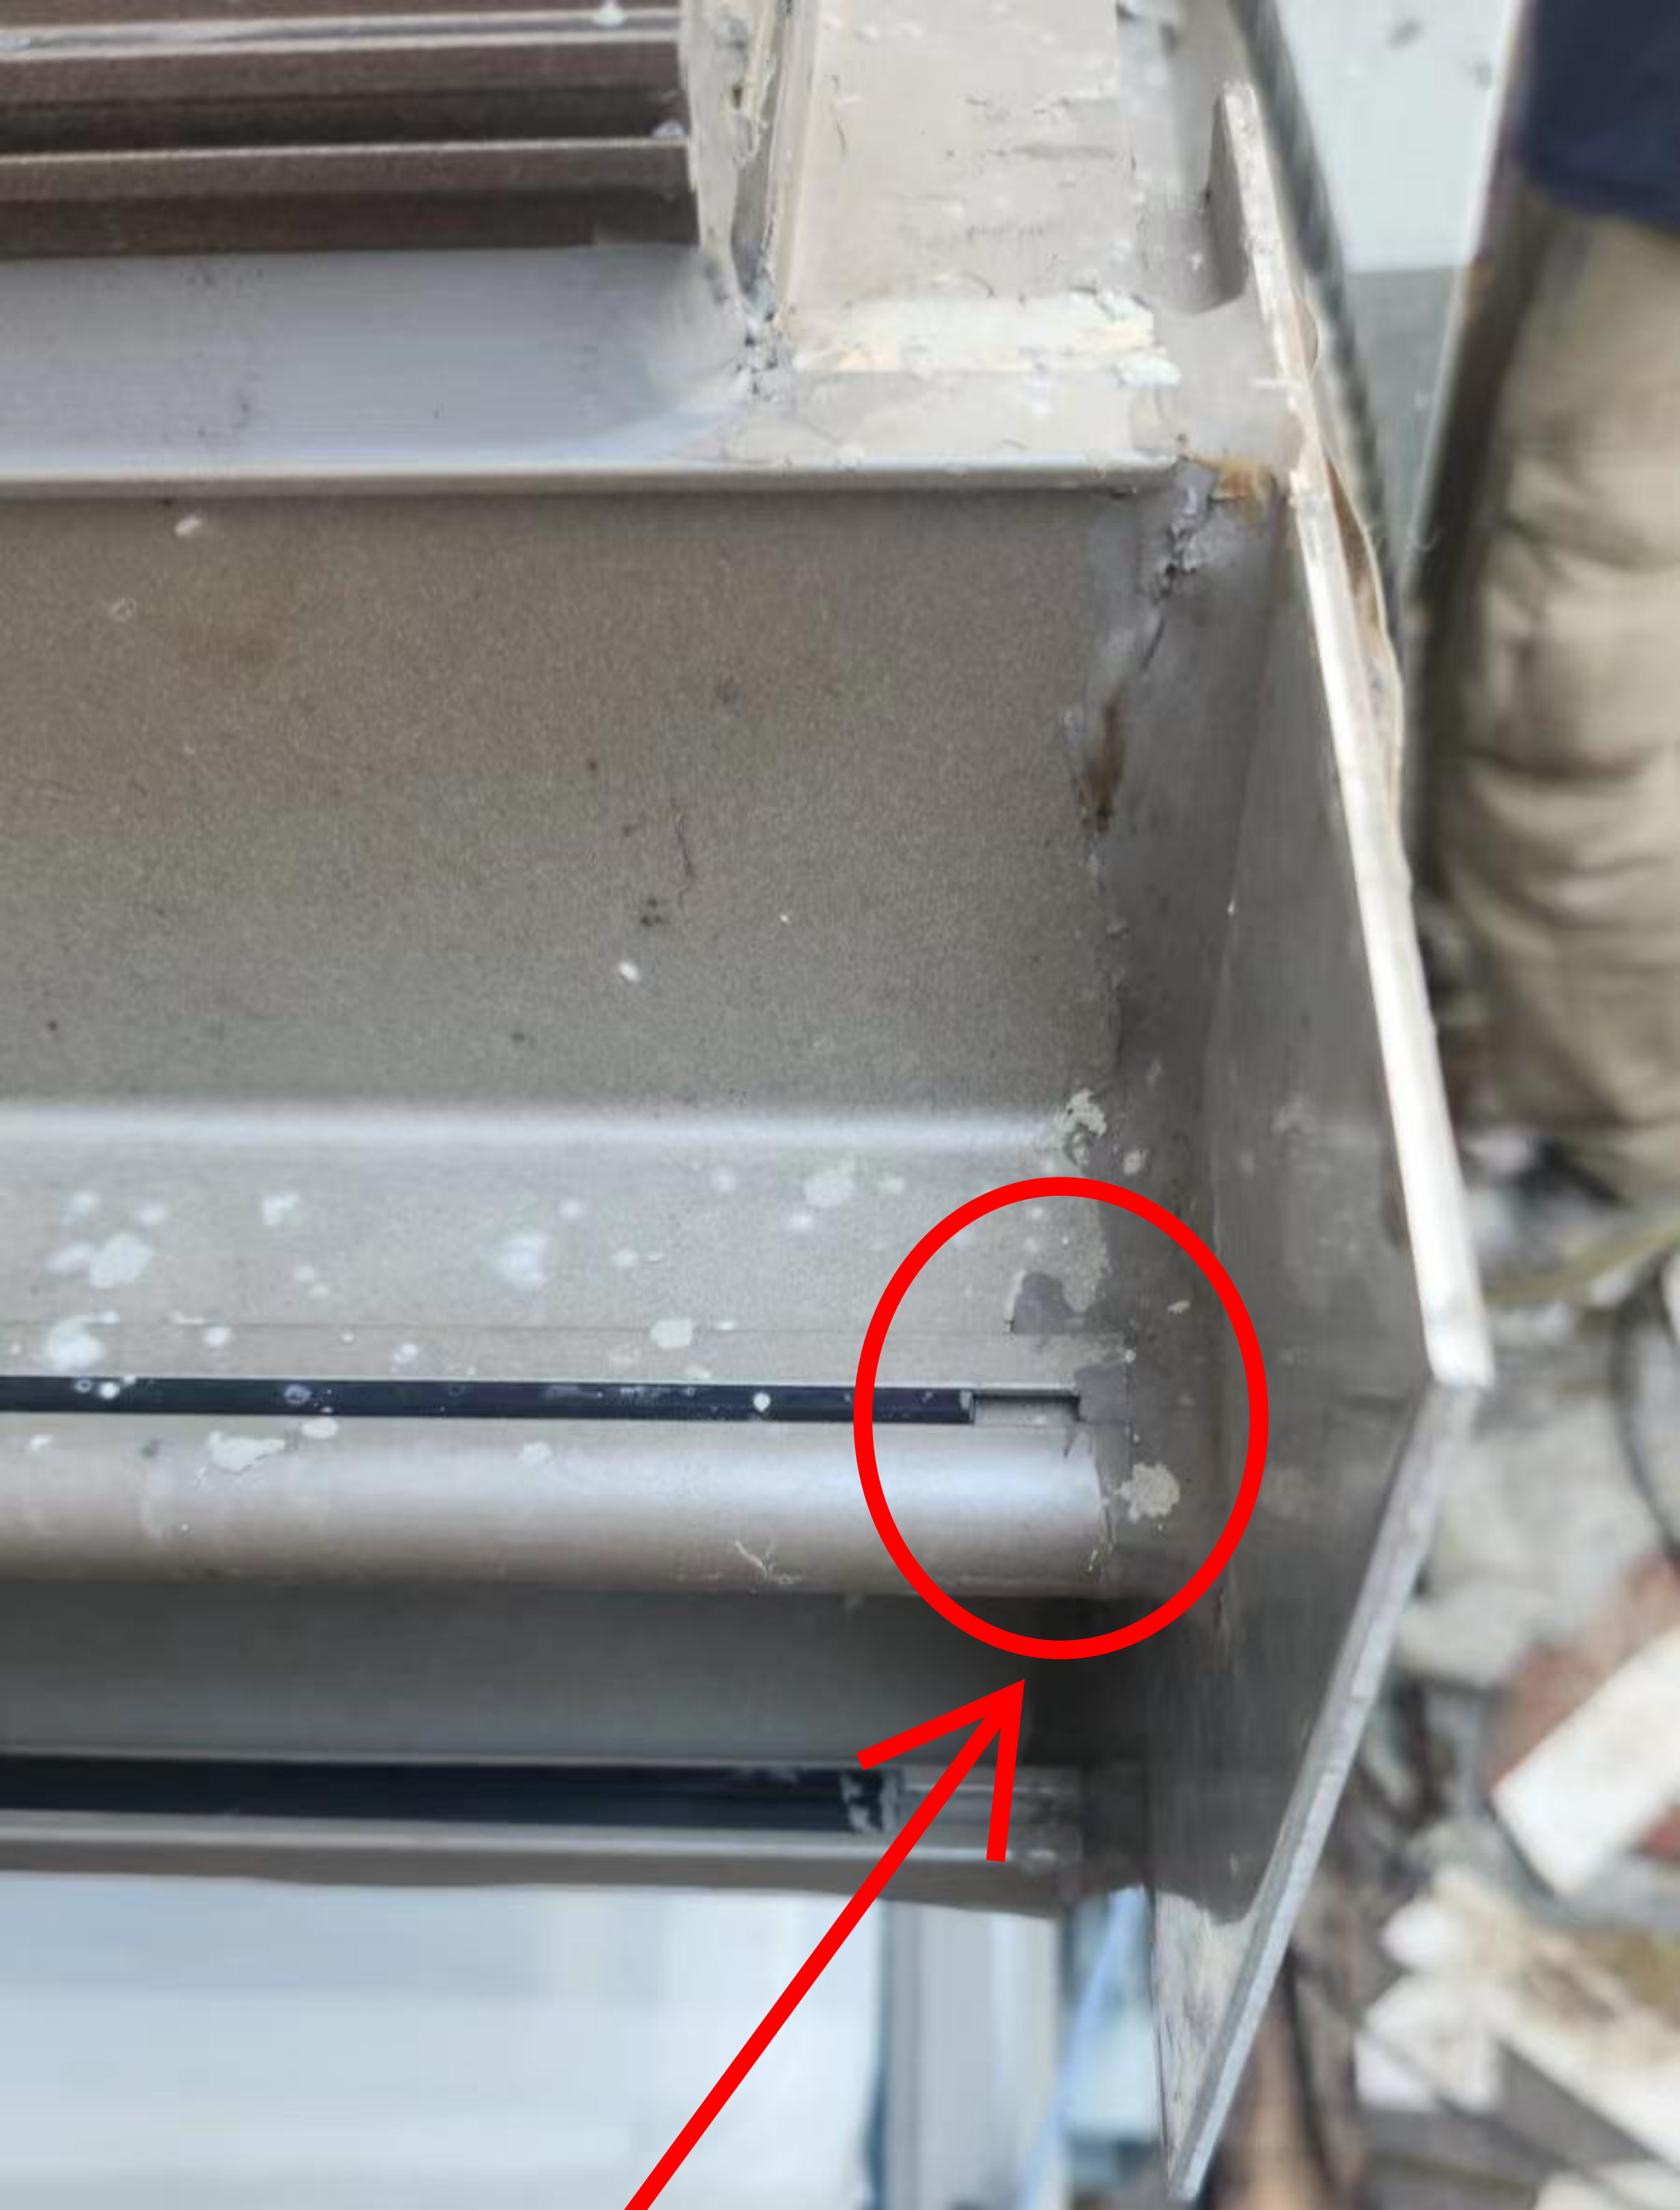
膠條唔夠長，地盤需要
花額外時間及工人拆裝
膠條。
