工程指示 / 要求簡箋(E.I.)

工程指示編號：EI / 6773 / 23 修改版次：
 工程編號：J - 858 工程名稱：將軍澳日出康城 11
 工程項目：單元件 投訴 出貨平架，保護問題，膠條不夠長、唧膠手工
 收件人：生統 / 王良 / 楊榮輝 發件人：Ant Yeung 日期：22/09/2023

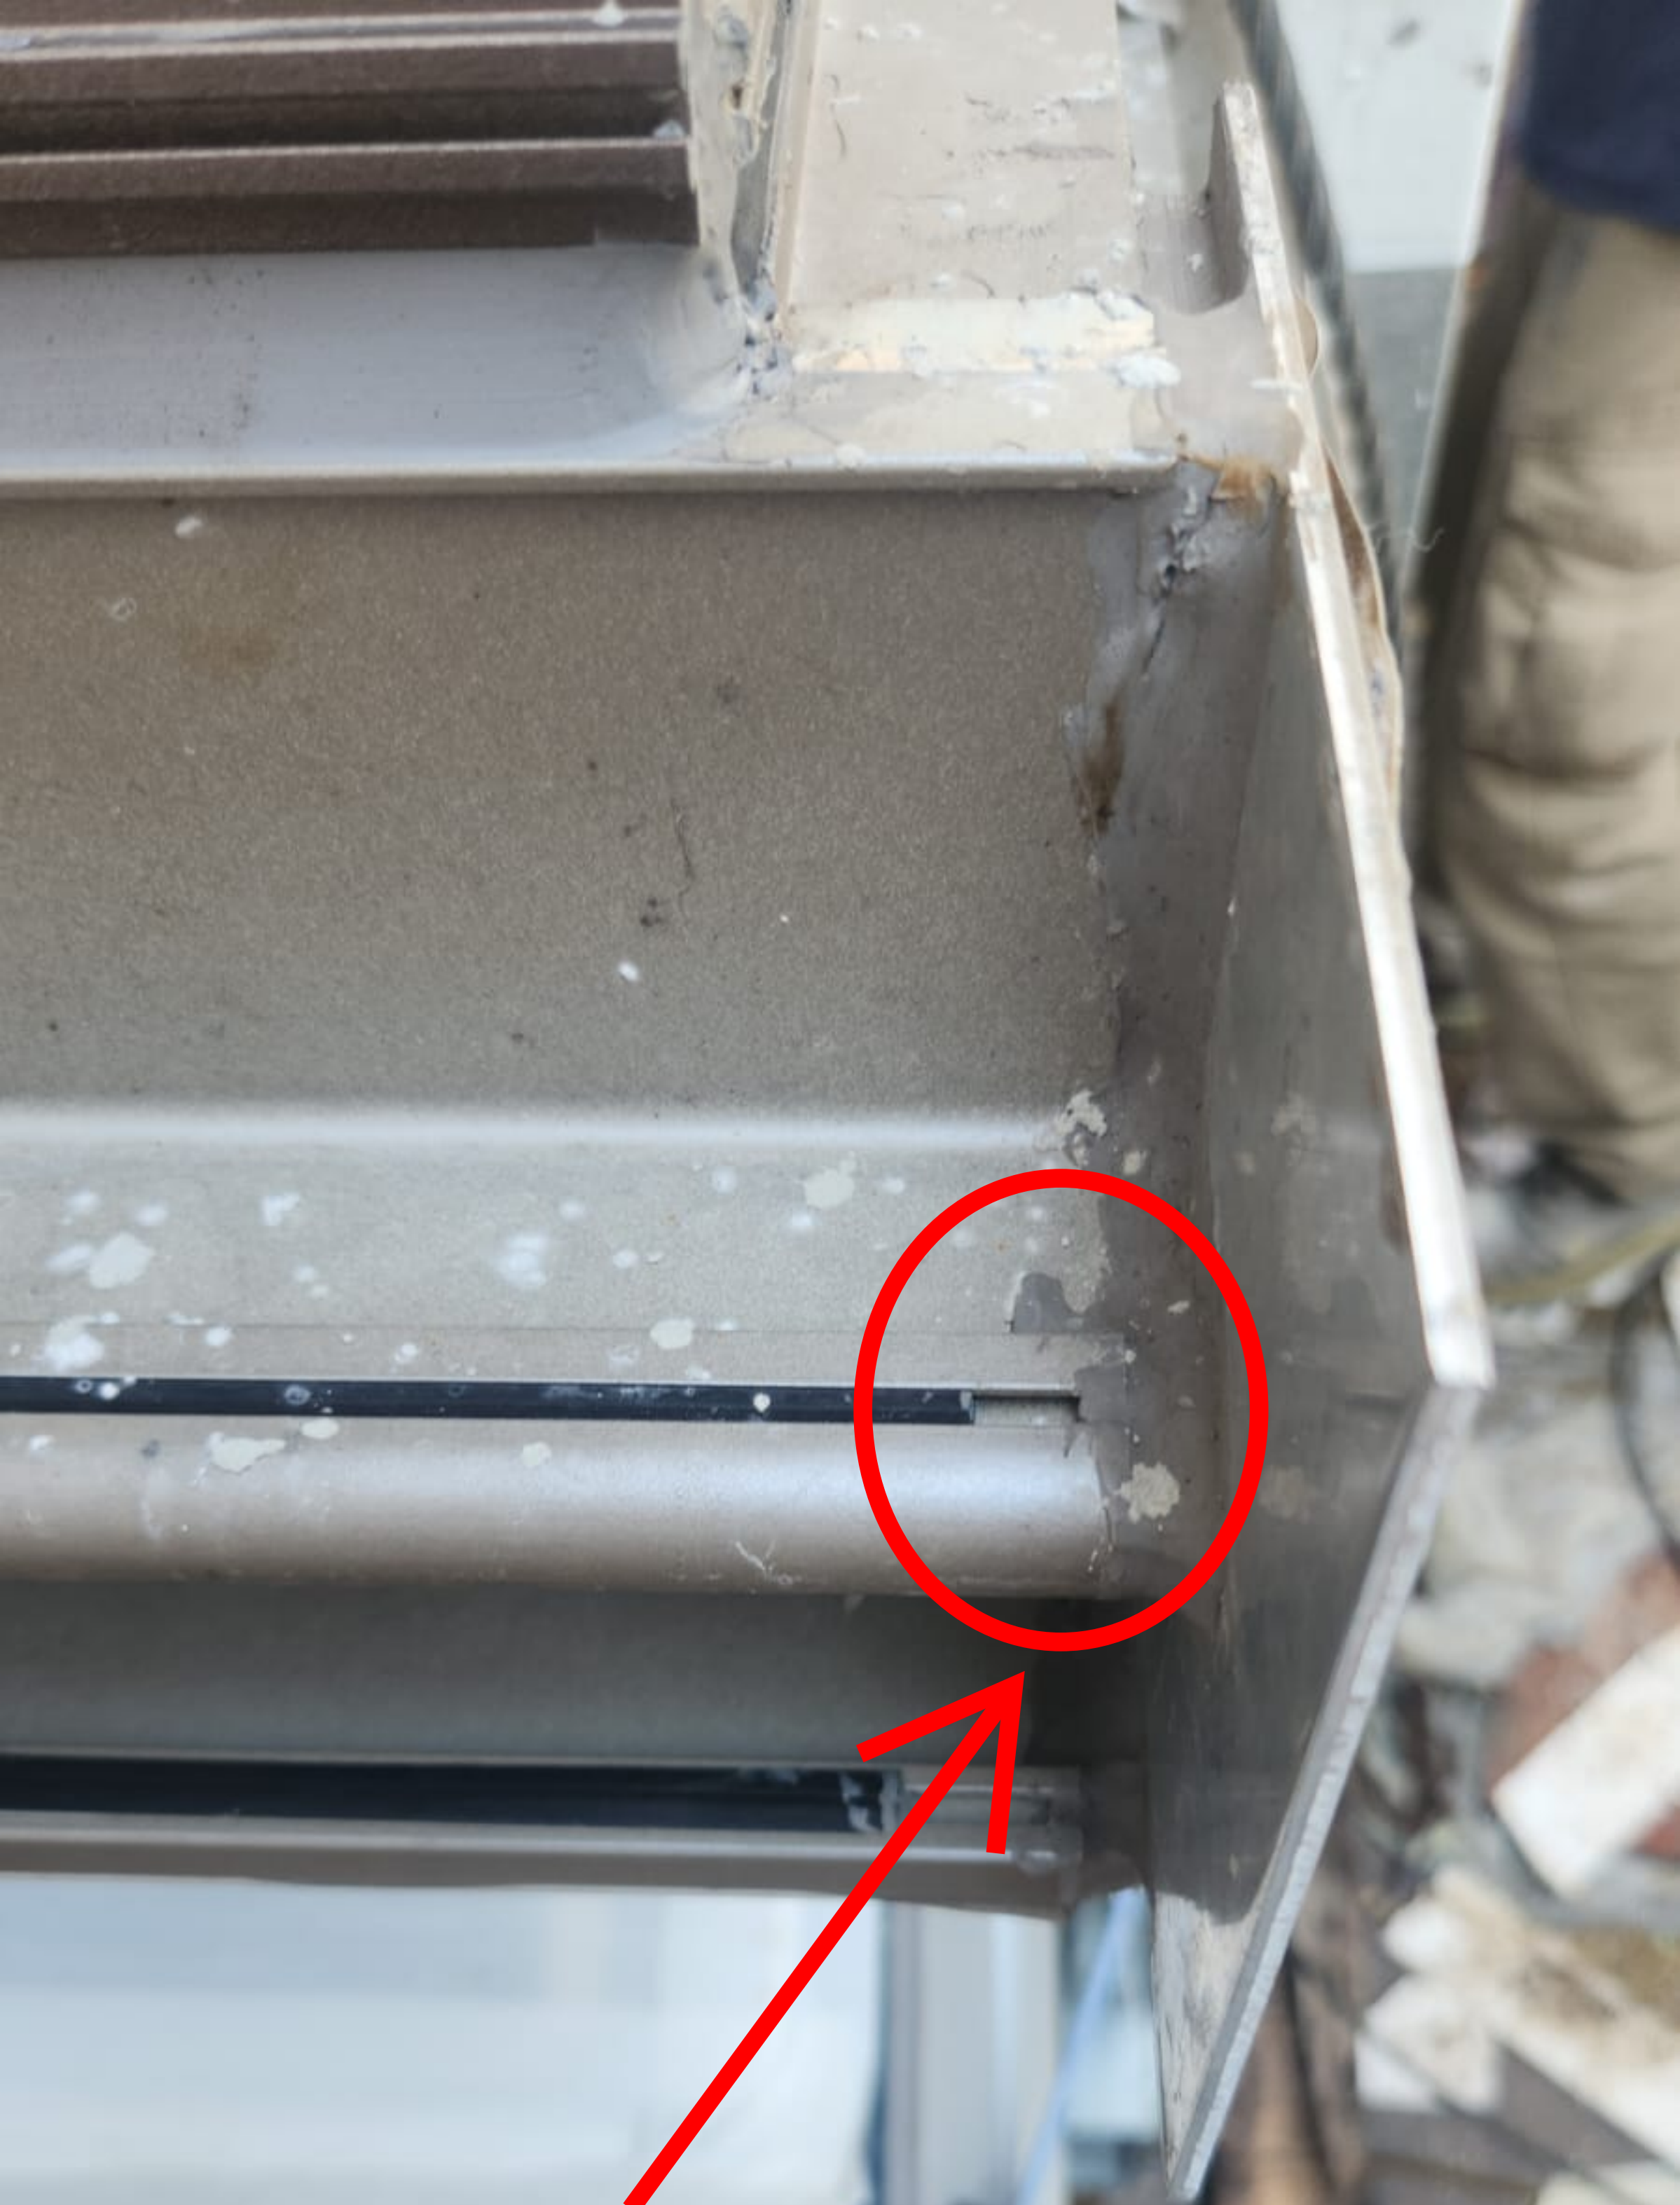
膠條唔夠長，地盤需要
花額外時間及工人拆裝
膠條。

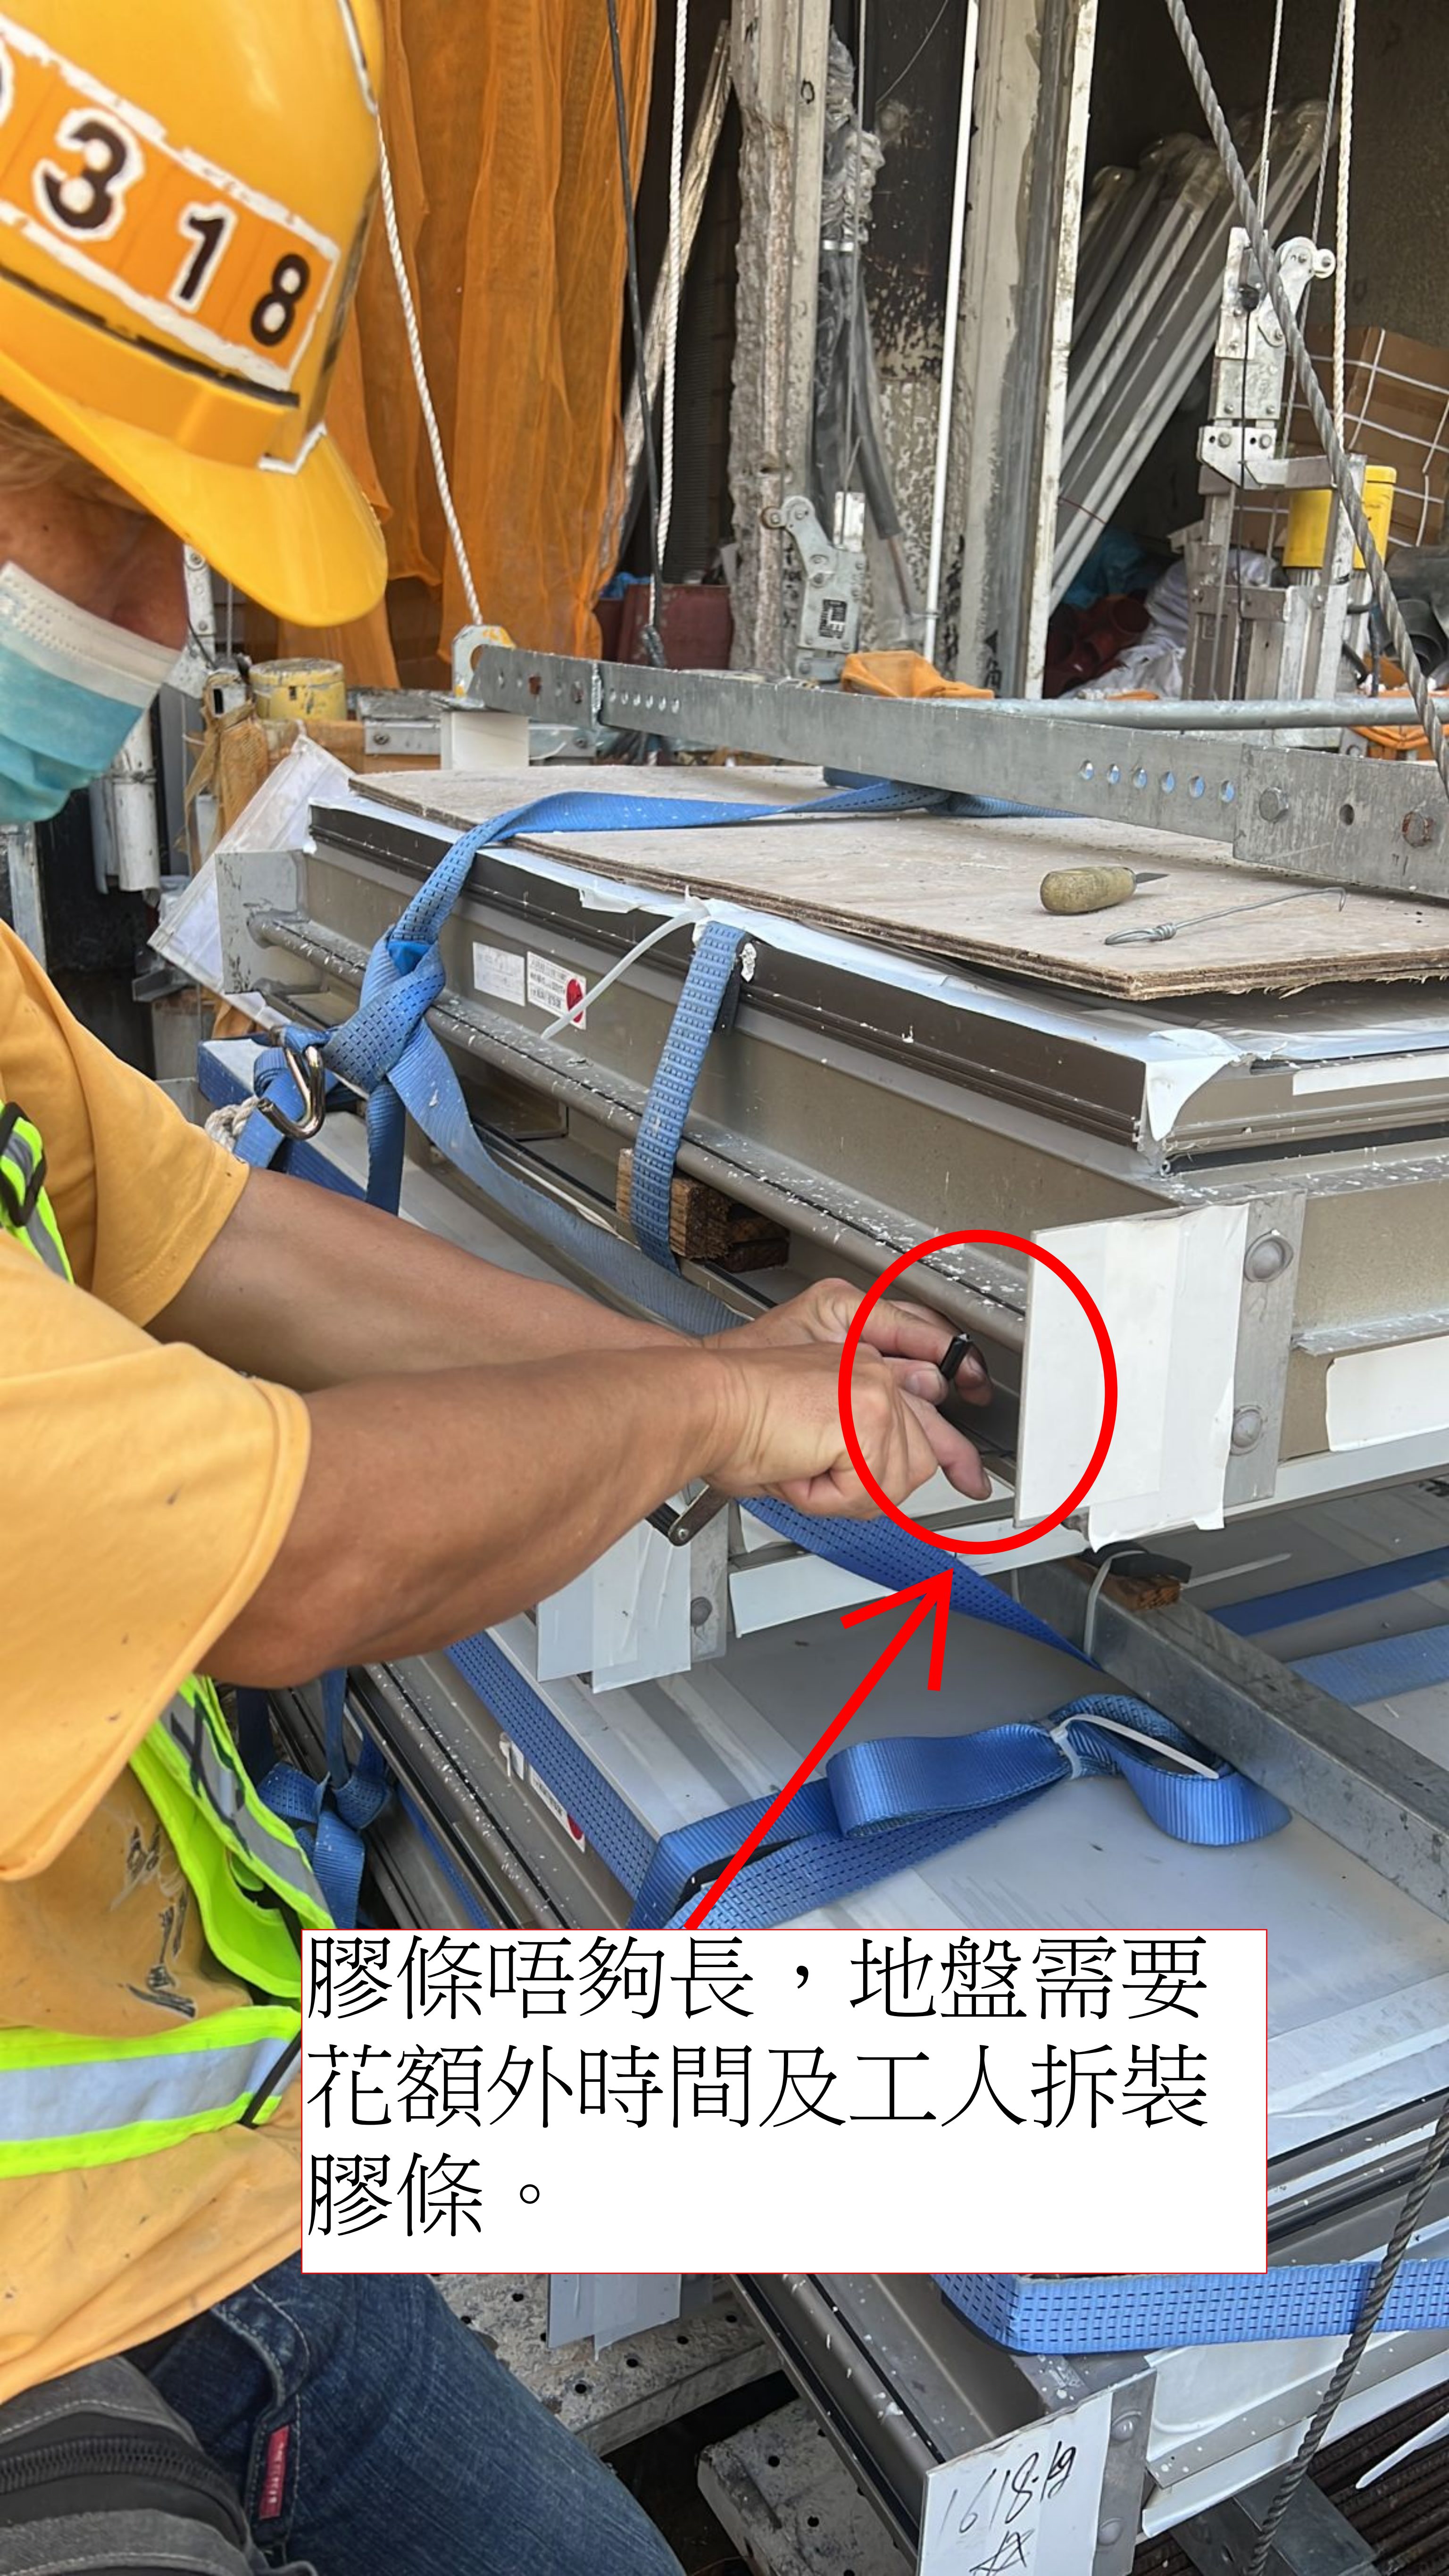
膠條唔夠長，地盤需要
花額外時間及工人拆裝
膠條。

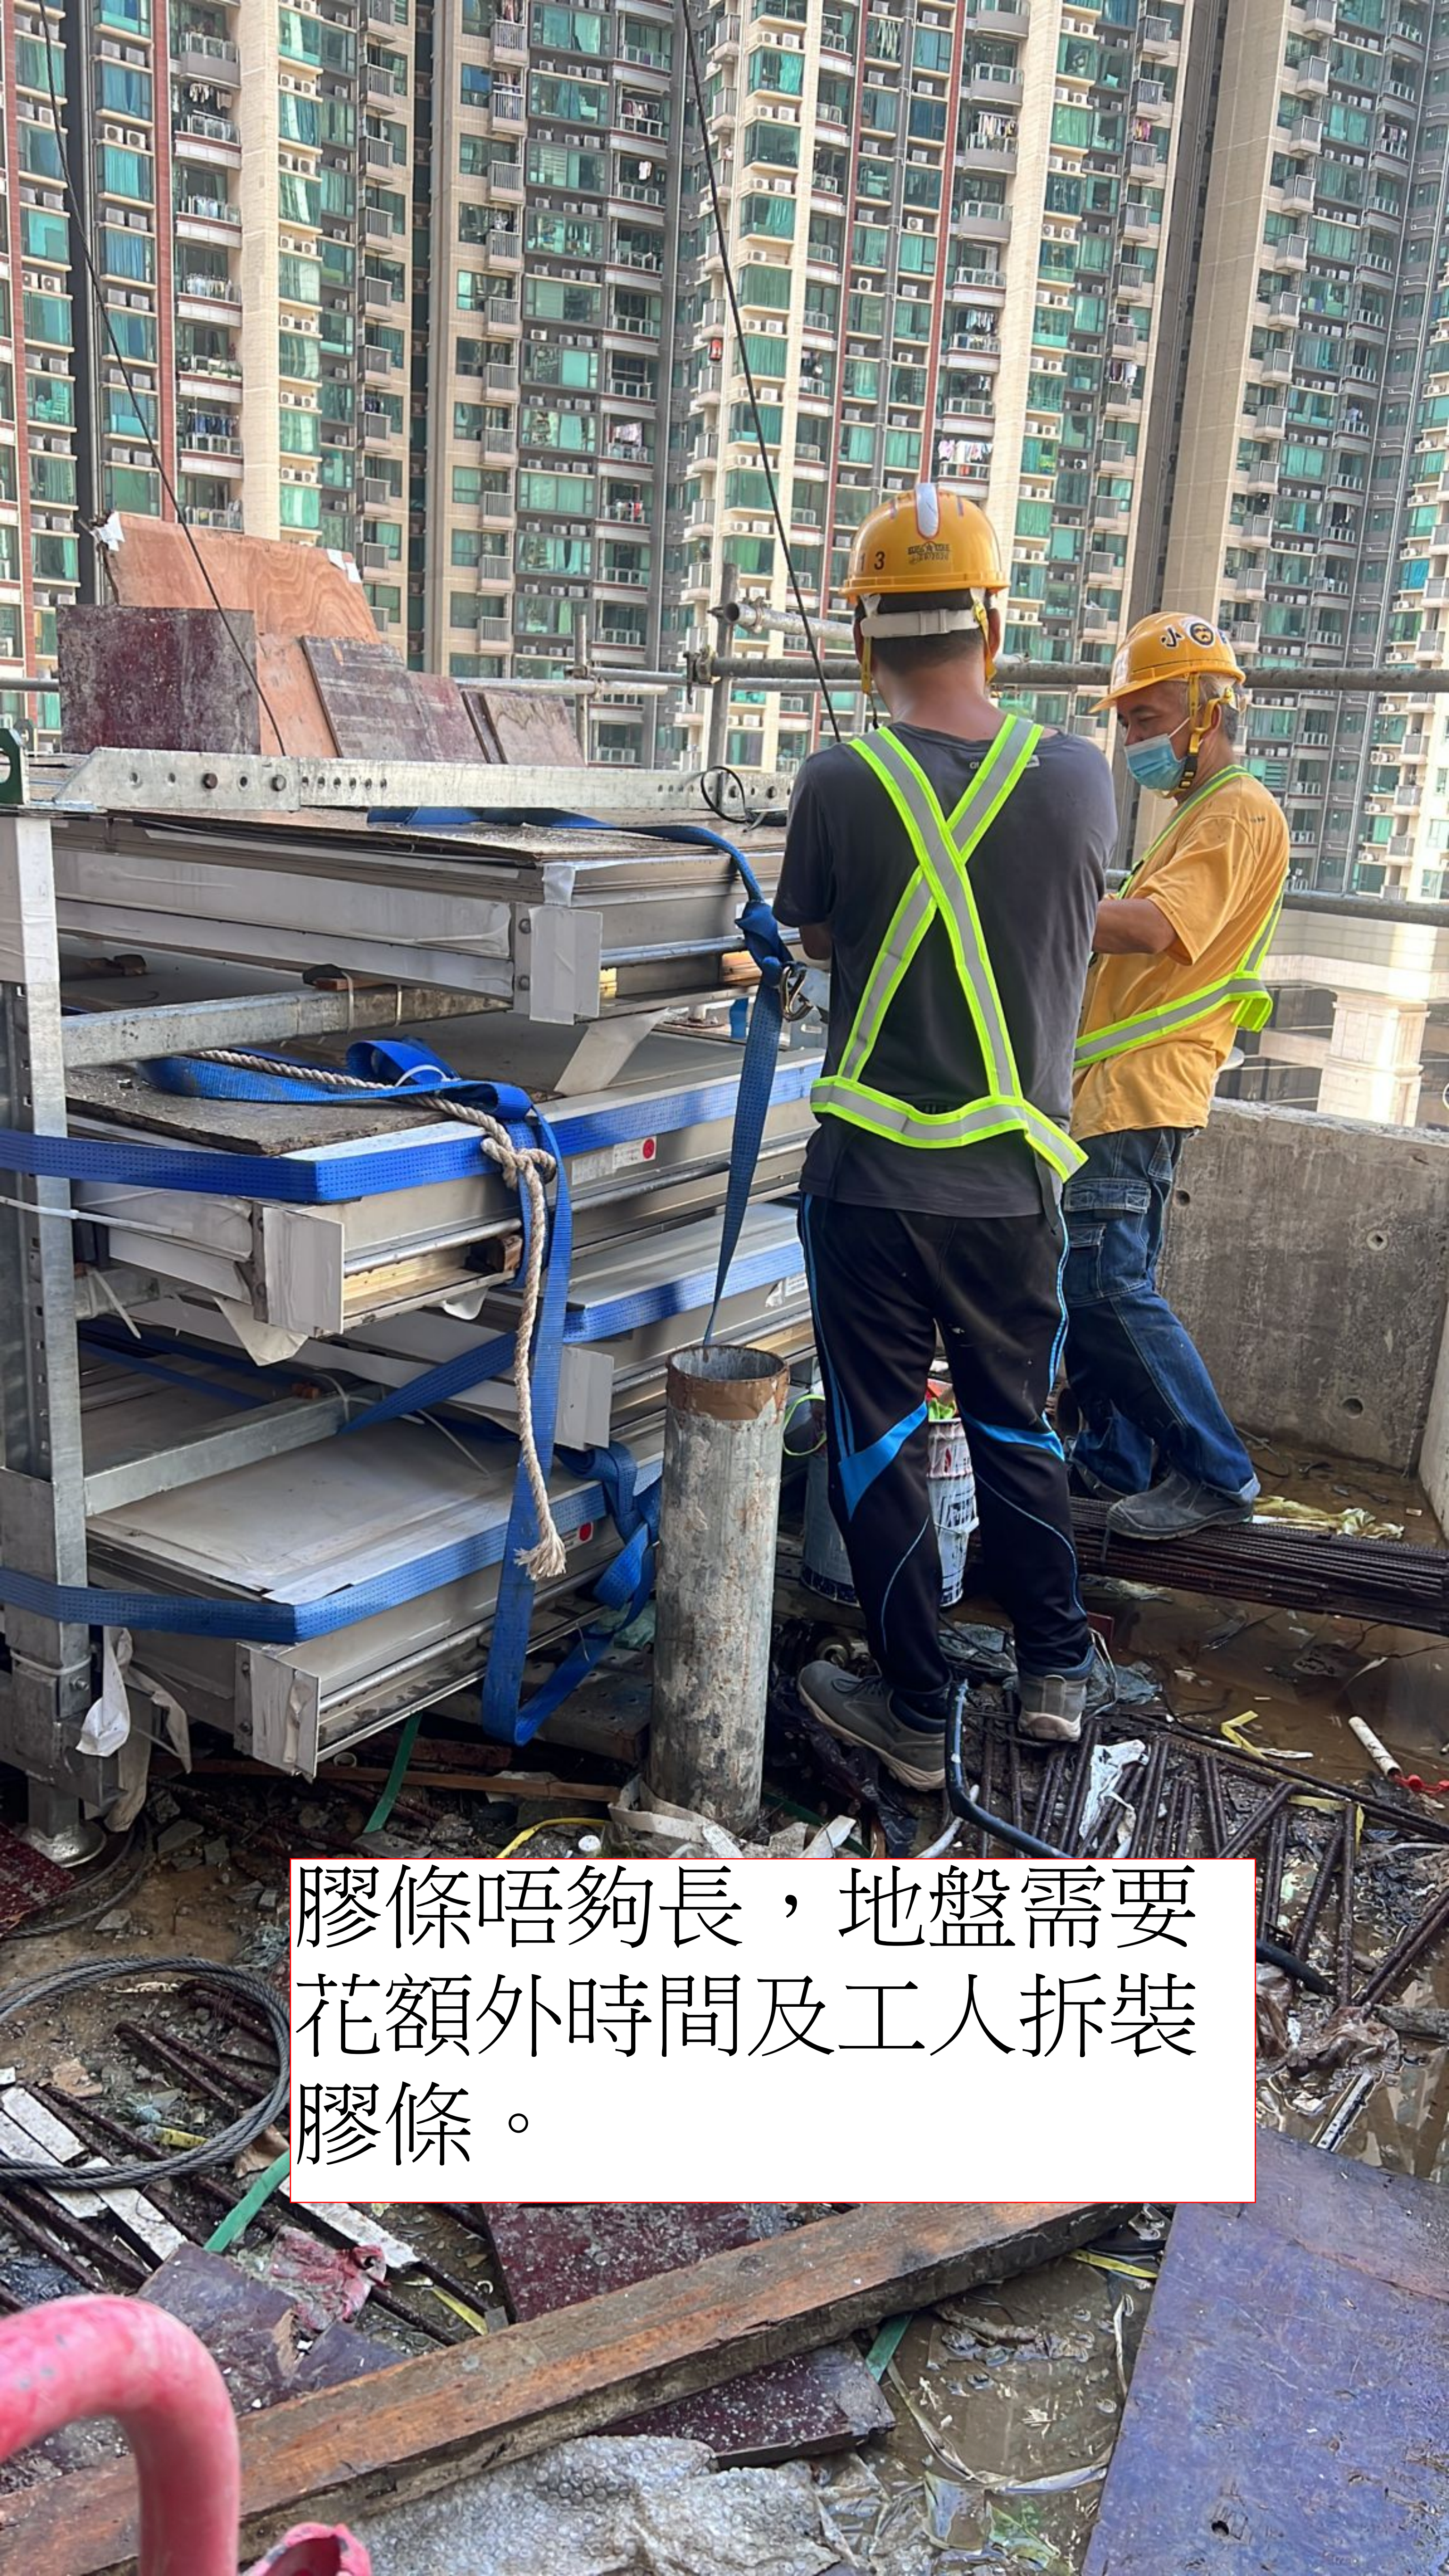
膠條唔夠長，地盤需要
花額外時間及工人拆裝
膠條。

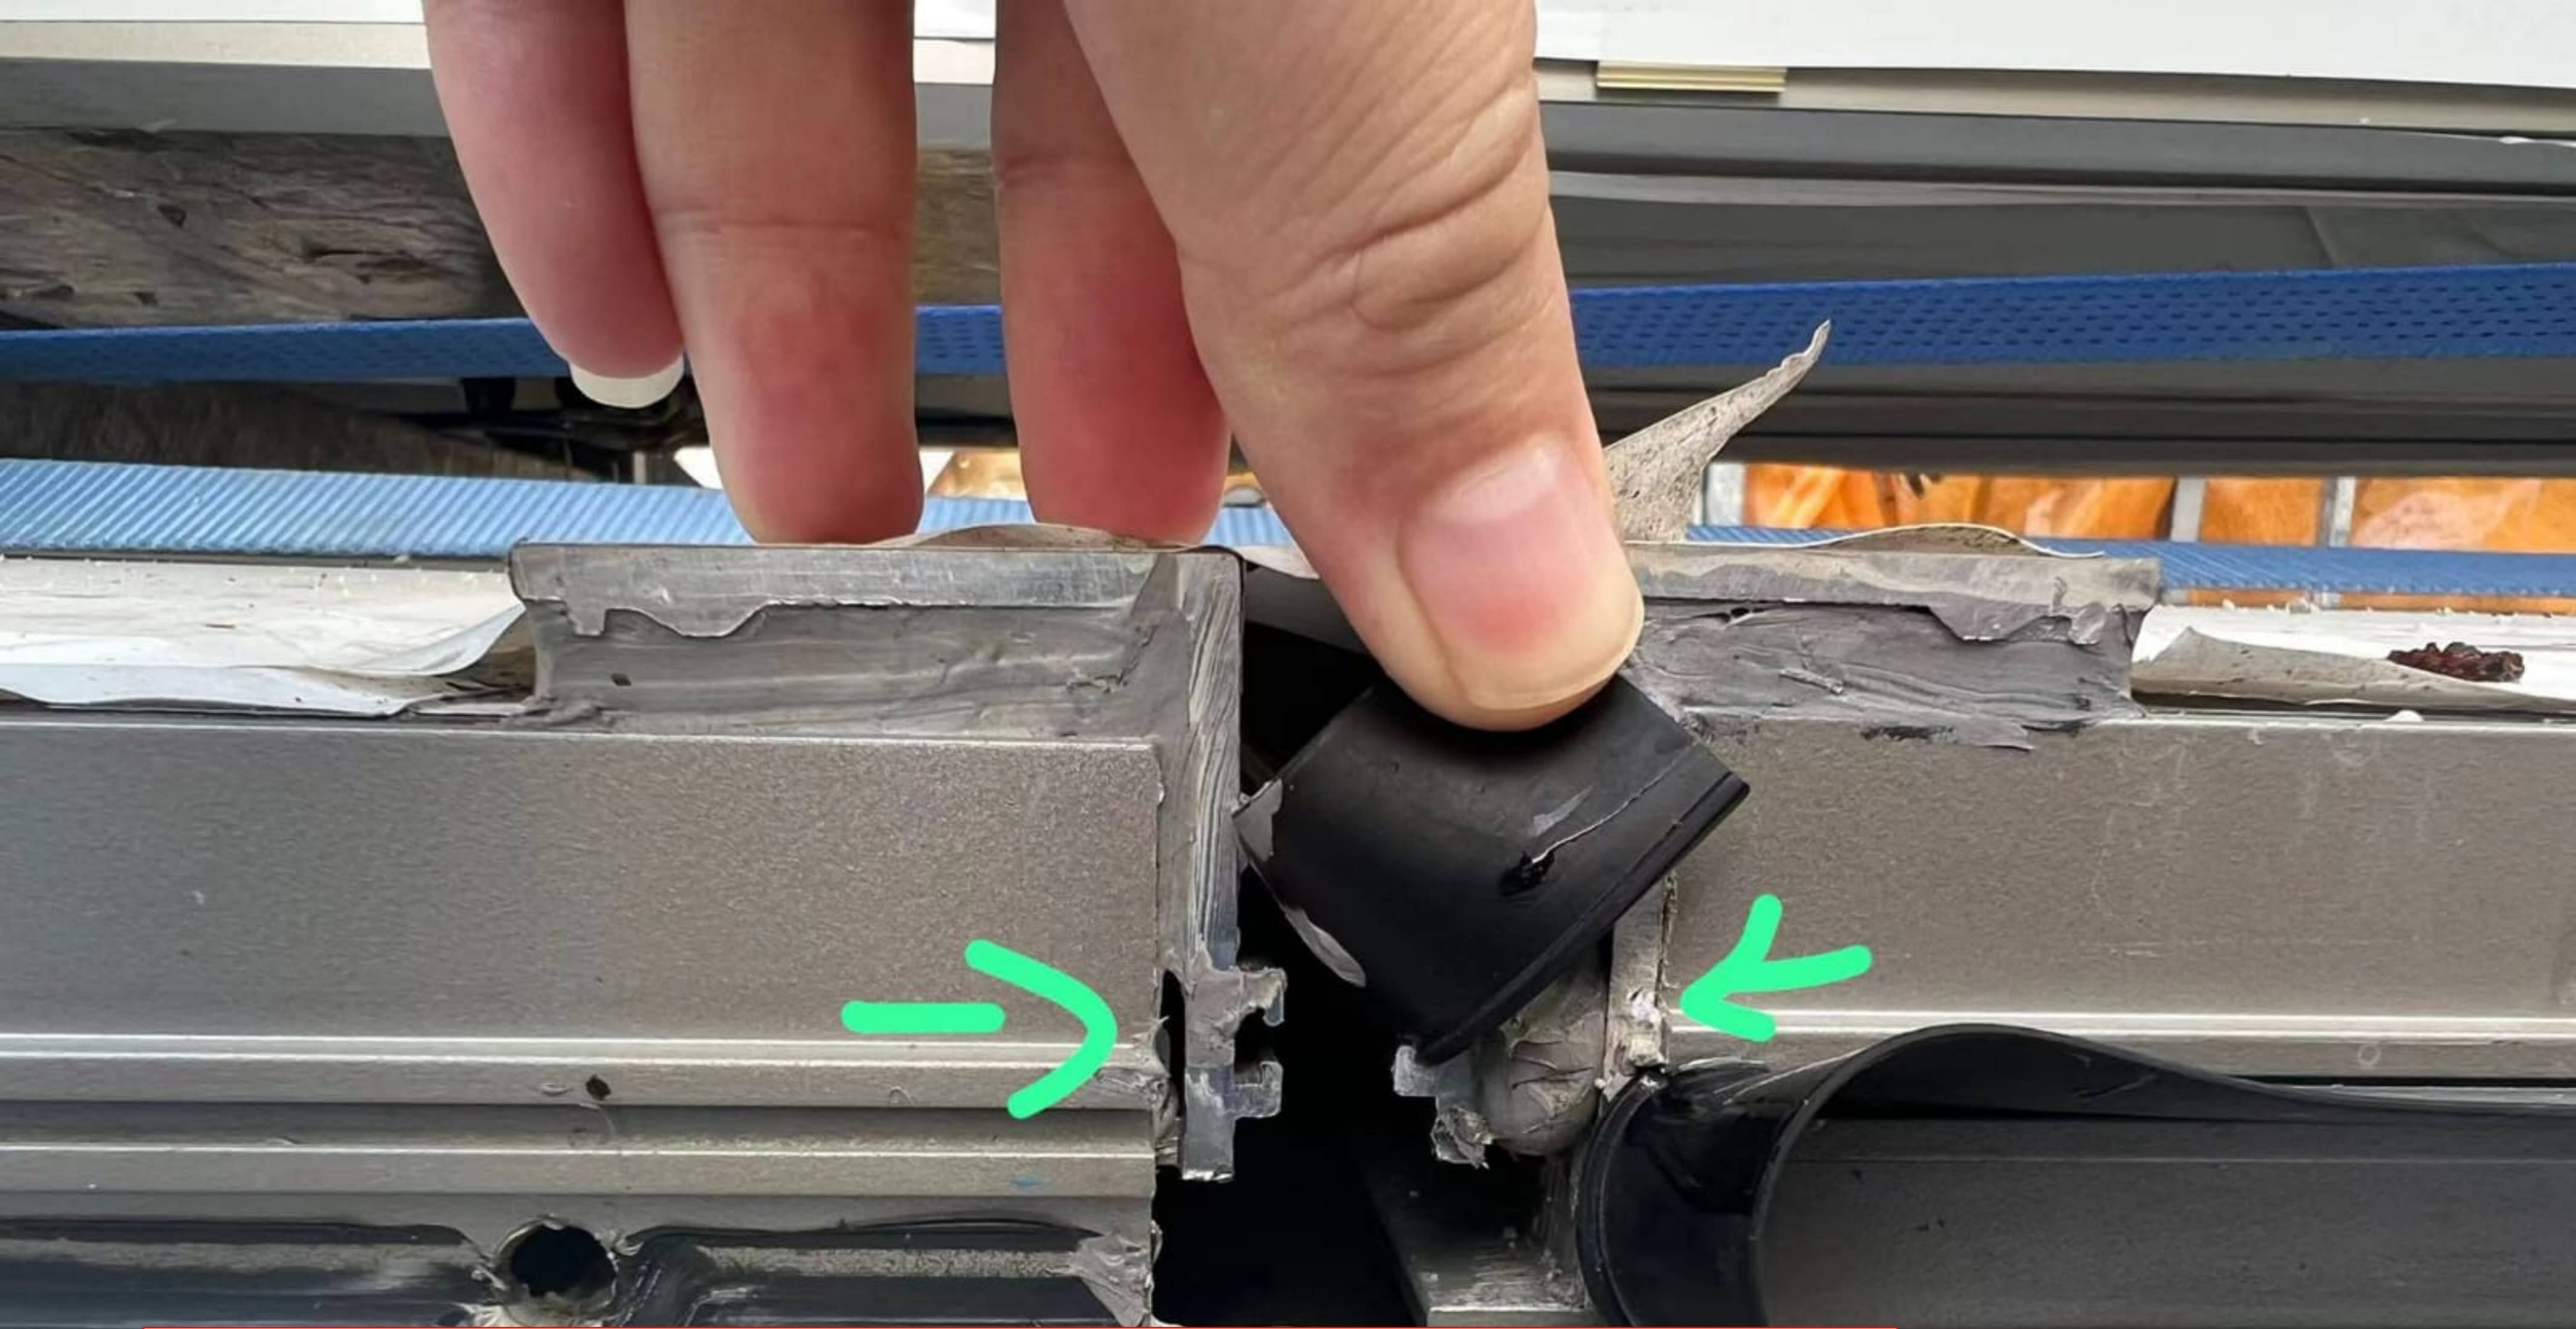
唧膠手工差劣，密封防水膠沒有封堵，引致水由此位置進入地盤需要花額外時間及工人重新唧膠。
