## 工程指示 / 要求簡箋(E.I.)

工程指示編號：EI / 7469 / 24

工程名稱：將軍澳日出康城

工程項目：幕牆 欠玻璃位置用鋁板保護 T2 61/F BD B-CW4

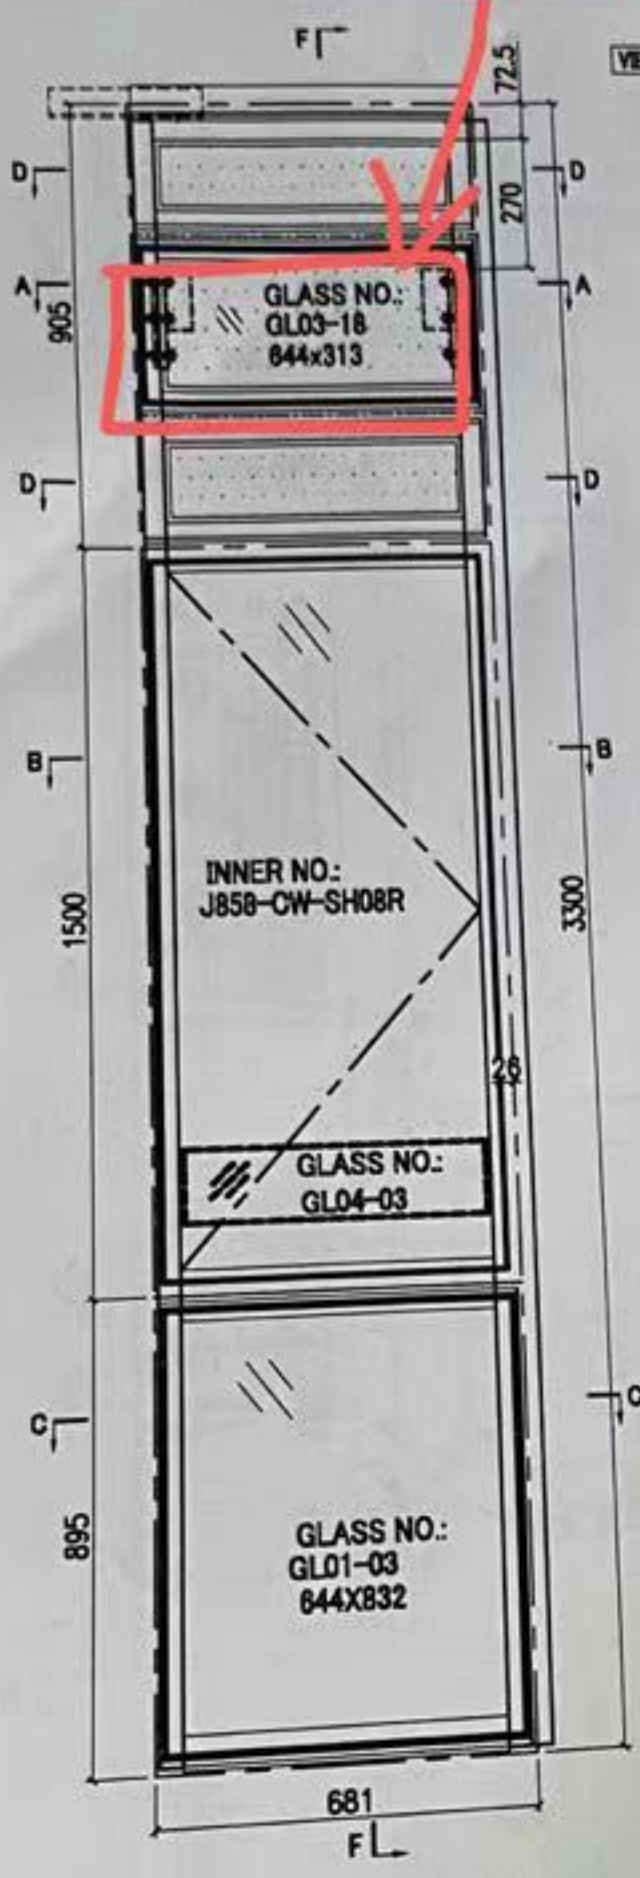
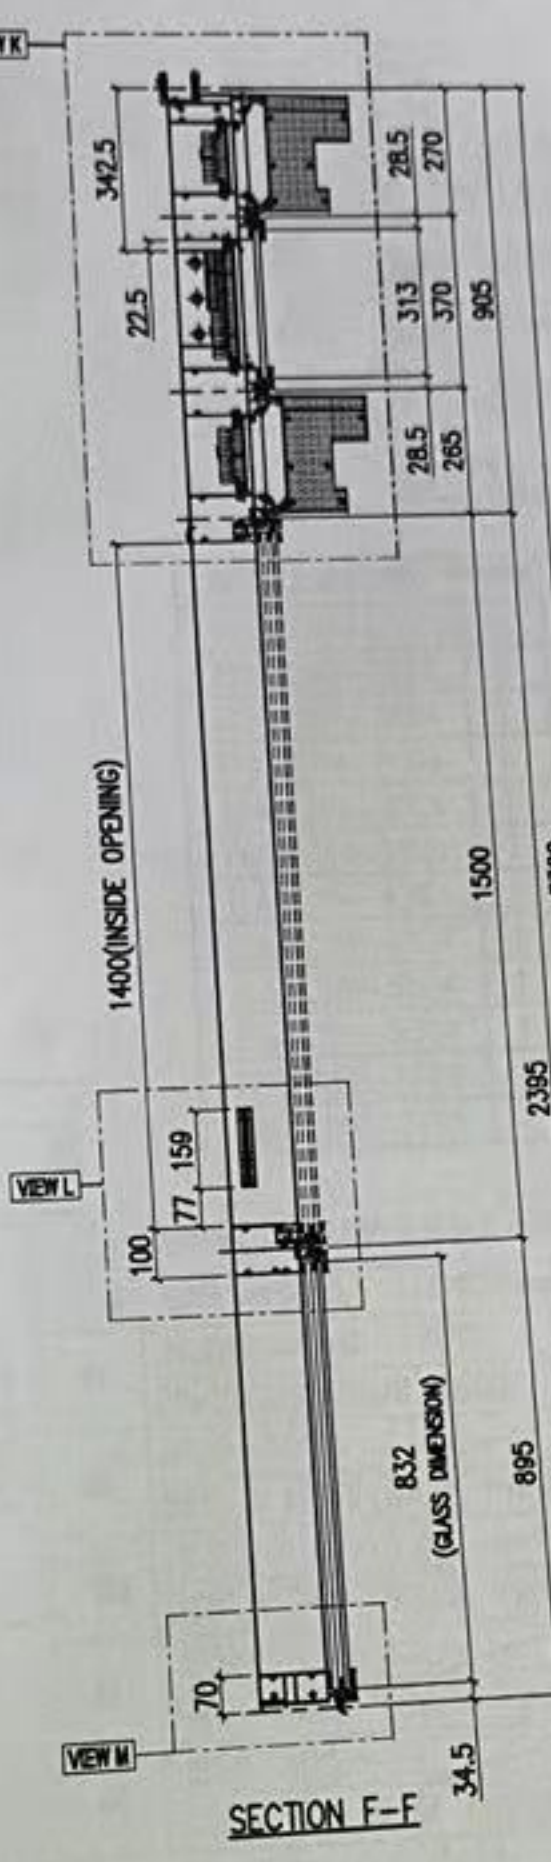
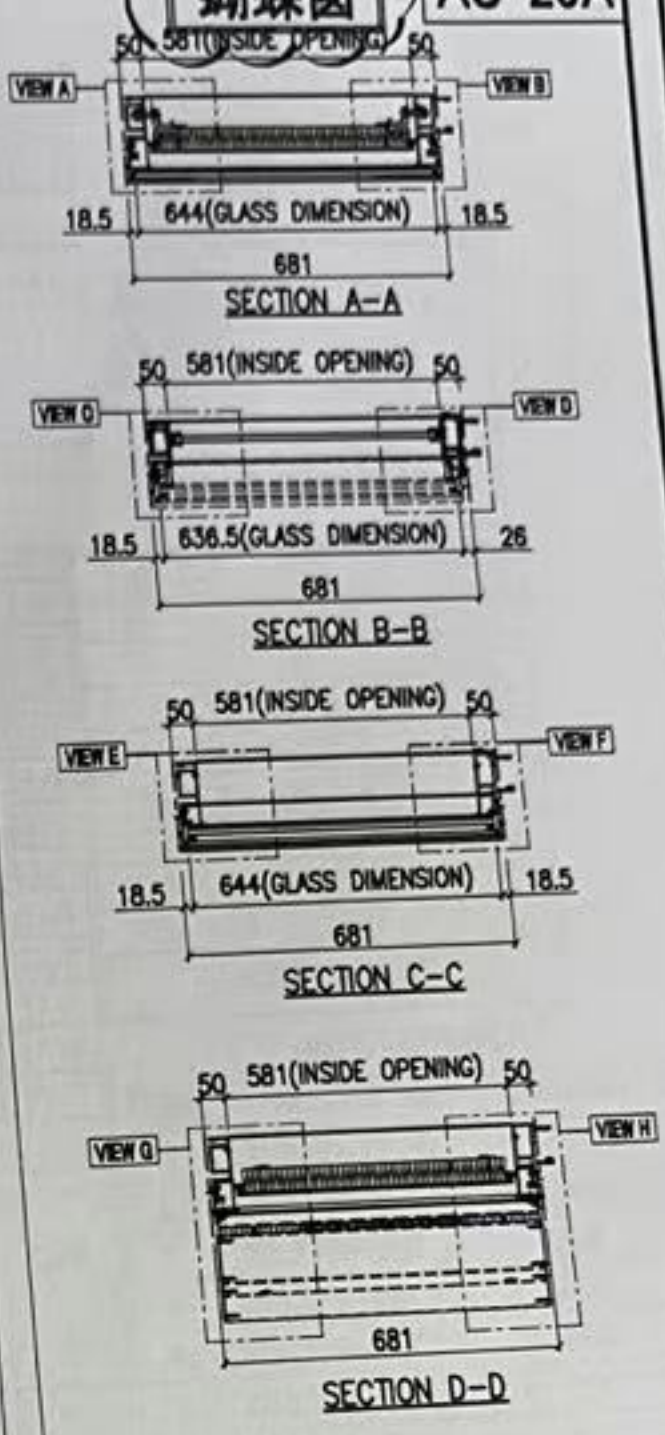
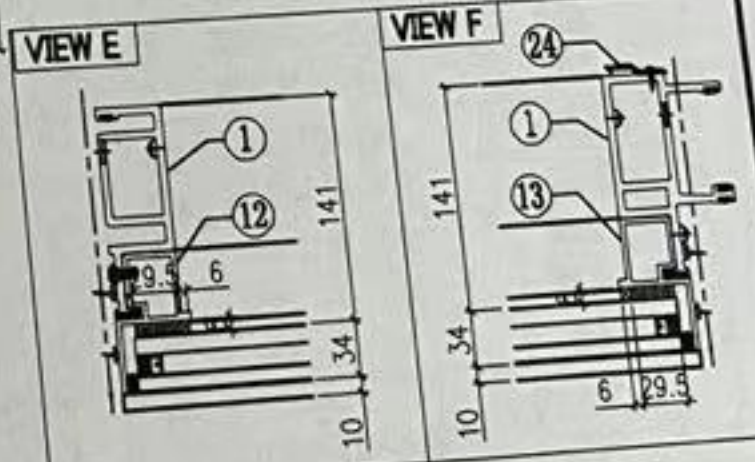
蝴蝶窗 AS-25A

工程號	J858	類別		物料號	-
地盘	康城11期	制圖	Z. S. P	2022-06-28	圖號 AR-681H1-F2hb2
修改	1	採用			數量 -
日期	15/12	材料	欠这块玻璃	圖紙名稱	單元組裝圖
				材料	-
				復核	-
				批准	-
				單件重量	(KG)

GLASS	GLASS NUMBER	WIDTH	HEIGHT	QTY.
	GL03-18	644	313	1
	GL04-03	561	145	1
	GL01-03	644	832	1

因地盤趕急，T2 BD BE 的單元件要盡快出貨。其中一件 T2 61/F BD T2B-CW4 中欠了一塊玻璃。依地盤要求，用鋁膠啣膠加收螺絲做好補救方案。如因出貨期趕急而不能用鋁板做補救方案，便用木板上加中空板，令外觀一致。請在 2024.03.21 前完成上列要求。

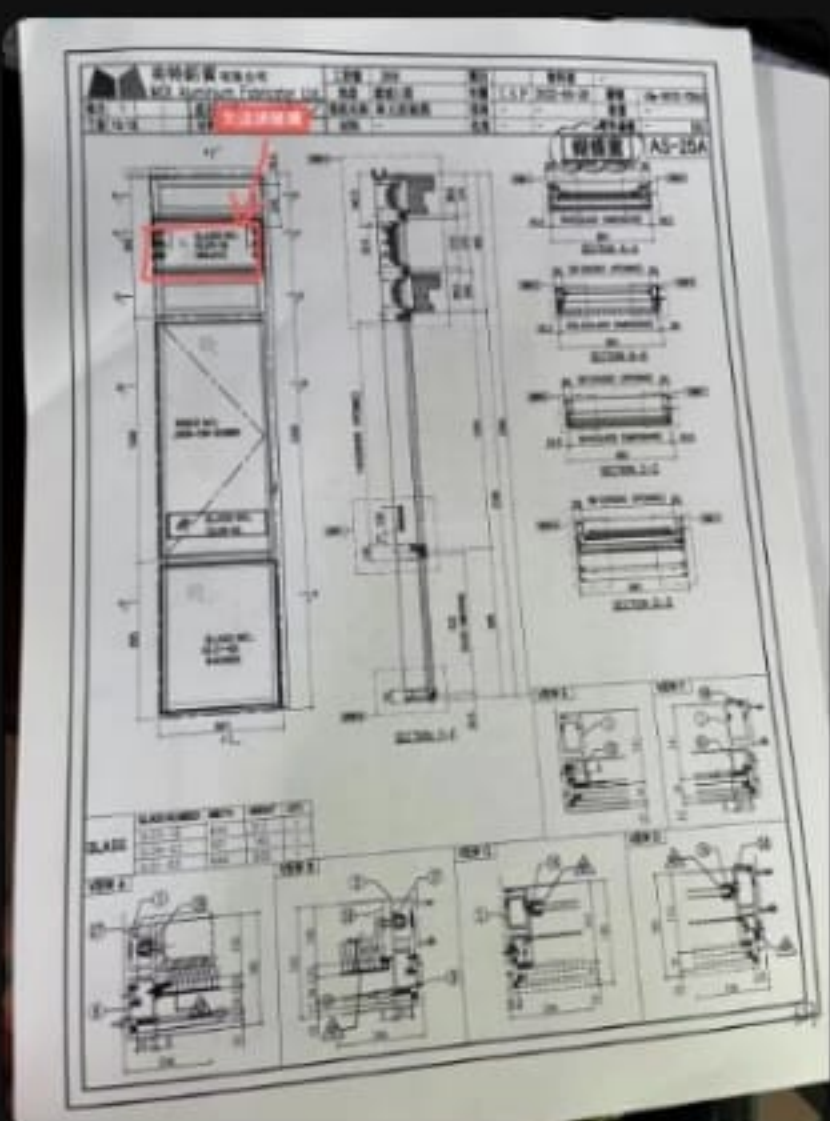
其中要求的区域中T2座BD 位置 (T2B-CW4) 61F有块单元板AS-25欠 GL03-18玻璃，是否仍需出货，空框出货？

@南 nan\* @薈草 🌿 🌿  
封木板出，，後補 ei。

如廠做臨時欠玻璃生产補救方，我建議用鋁板去做，即膠加收螺絲固定，因為木板風吹雨打好快會發霉好快會梅爛??唔擺得好耐的?? 🙏
