工程指示 / 要求簡箋 ENGINEER INSTRUCTIONS(E.I.)

| 工程項目: | 預製窗 - 預製件鋁窗質量檢驗報告 | 日期: | 27/03/2023 |

**有關： Facade Team 預製件窗質量檢驗報告 (R803)
九龍 6551 地段 4C 區 3 號啟德地盤**

Factory Inspection Report
工廠巡查報告

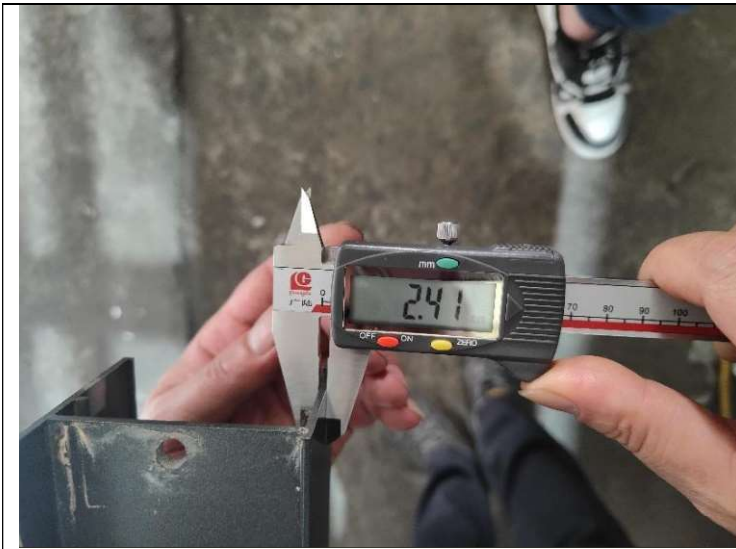
Photo no: 007

實測該壁厚尺寸為 2.41mm

圖紙標示該位置 2.3mm

要求誤差範圍 ± 0.09mm。

- 1.) 型材方面：型材壁厚在公差範圍外，見圖 007；型材硬度不夠，見圖 014；建議工廠尋找第三方澄清。
- 2.) 色板實測光澤度與標記的光澤度不一致，見圖 008；建議工廠尋找第三方澄清。
- 3.) 啟德 6551 所用螺絲 316，但工廠未能提供藥水測試，見圖 020；
- 4.) 橫企料碰口處室內個別位置不平整，見圖 022。
- 5.) 生窗位置有劃痕，見圖 025。
- 6.) 防風扣裝反，見圖 026，更正後，生窗開合順暢，密閉性測試良好，見圖 027。
- 7.) 工人在包裝過程刀片刮傷預製件窗見光面，見圖 036。

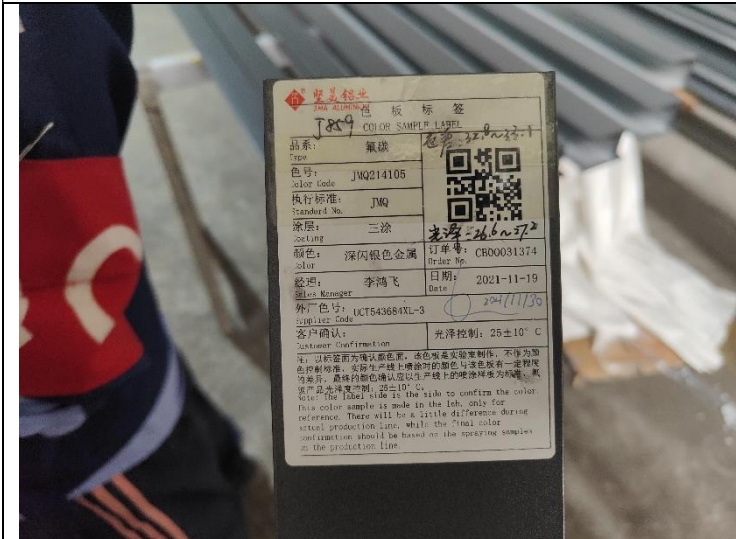
Photo no: 008

色板有則師簽名，色板光澤度標注為 26.6~27.2

實測色板光澤度為 31.5
工廠需澄清色板光澤度變化原因。

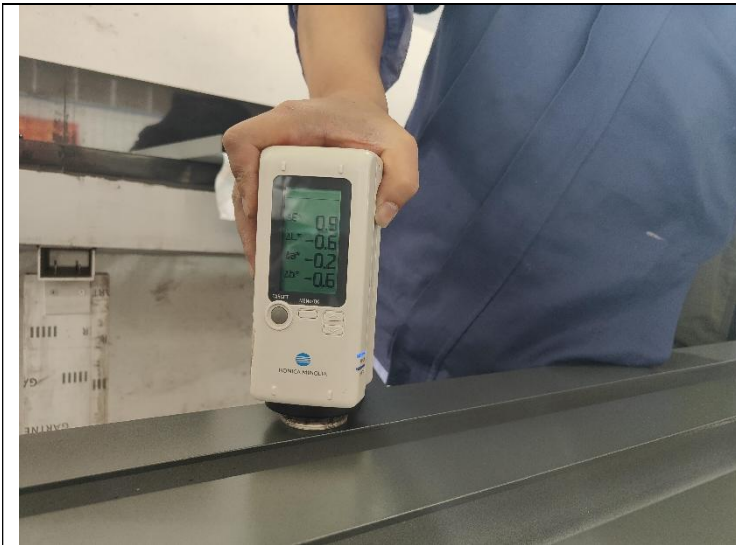
Photo no: 011

色差測試

實測數值:

$\Delta E = 0.9$

$\Delta L = -0.6$ (偏暗)

$\Delta a = -0.2$ (偏綠)

$\Delta b = -0.6$ (偏藍)

規範要求: $\Delta E \leq 2$ 。

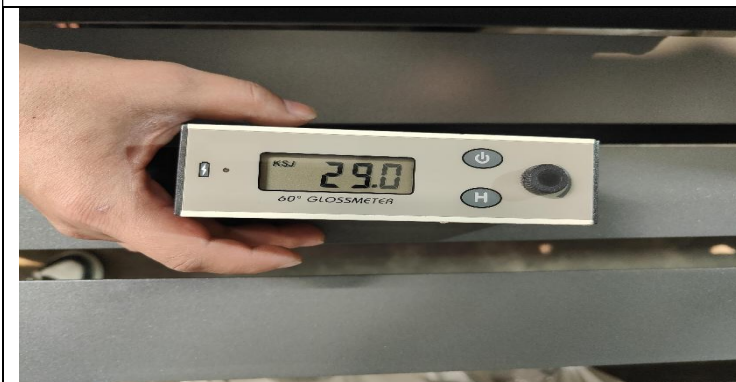
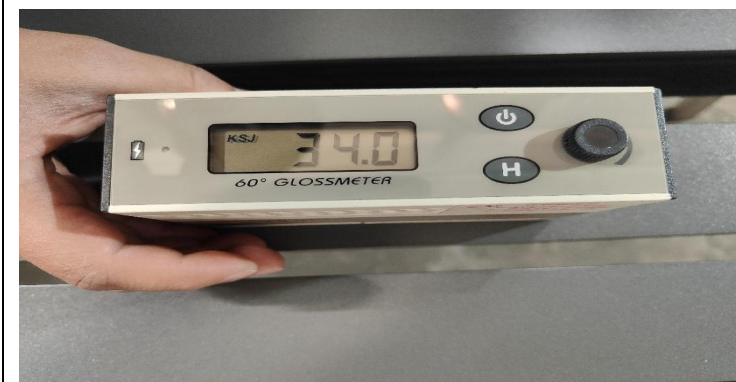
Photo no: 012

光澤度測試

光澤度為 29，個別達到 34

AAMA 2605 要求為
批簽之樣板 ± 5 (樣板光
澤度為 26.6~27.2) 。

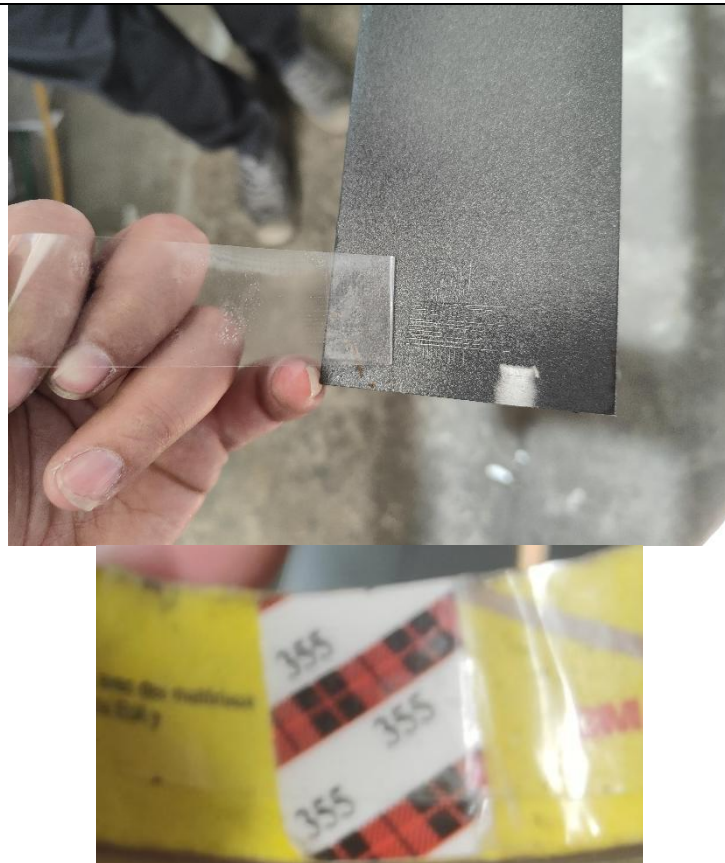
Photo no: 013

附著力測試

膠紙未見油漆撕出

要求測試所用膠帶標明 355。

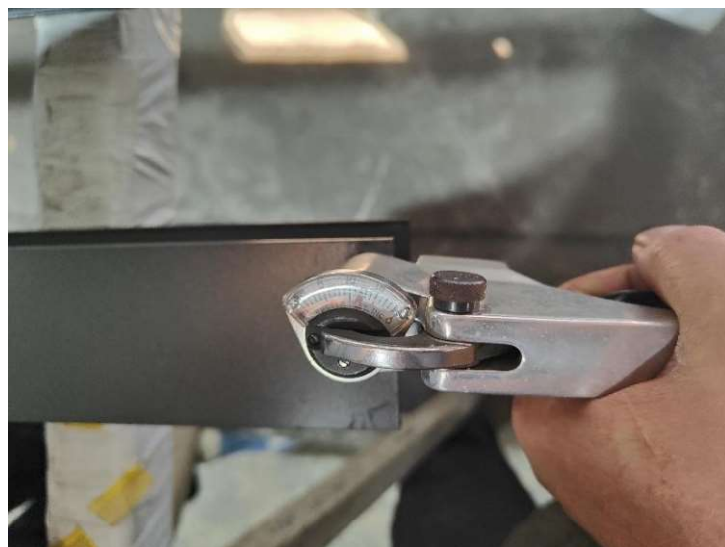
Photo no: 014

硬度測試

實測硬度為 11.5

要求 6063-T6 硬度大於 12。

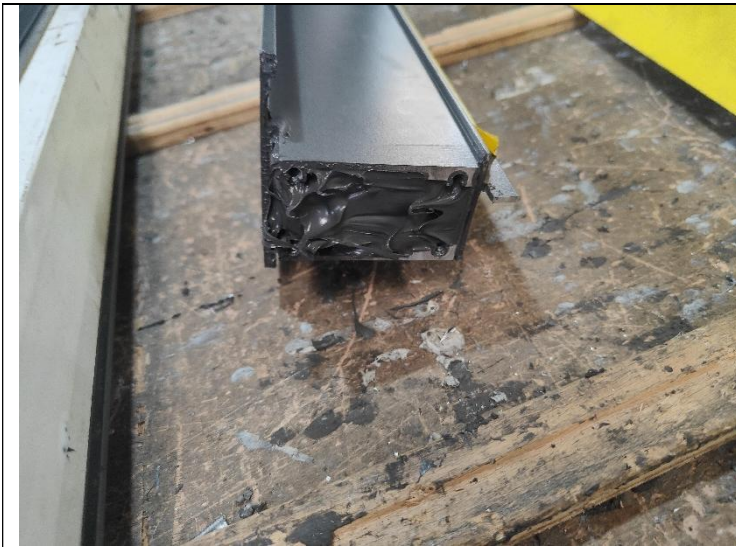
Photo no: 017

Content:
橫企料碰口位有腳膠。

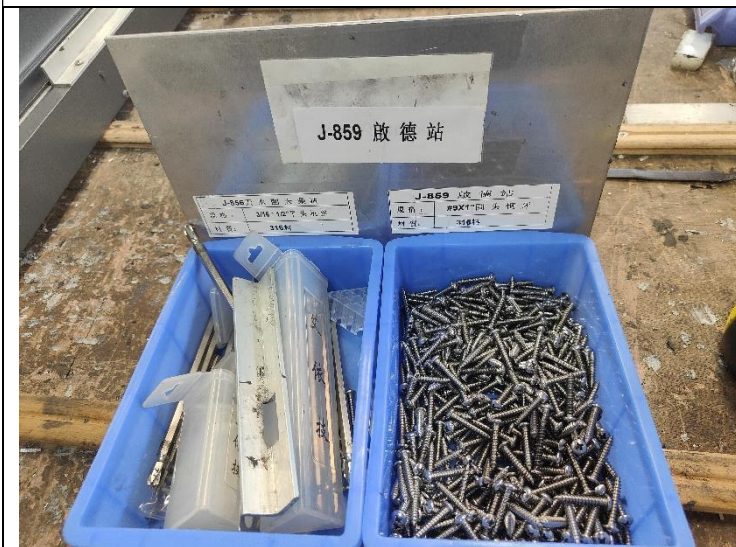
Photo no: 020

Content:
啟德 6551 所用螺絲 316，但工廠未能提供藥水測試。

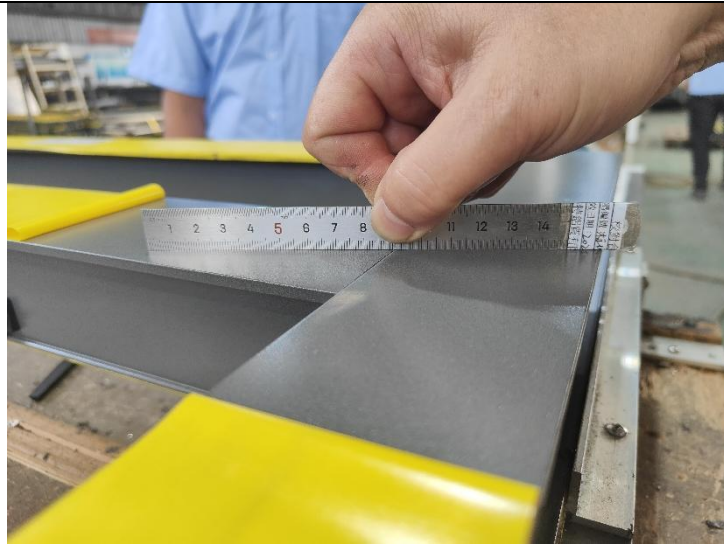
Photo no: 021

Content:
橫企料碰口處室內平整。

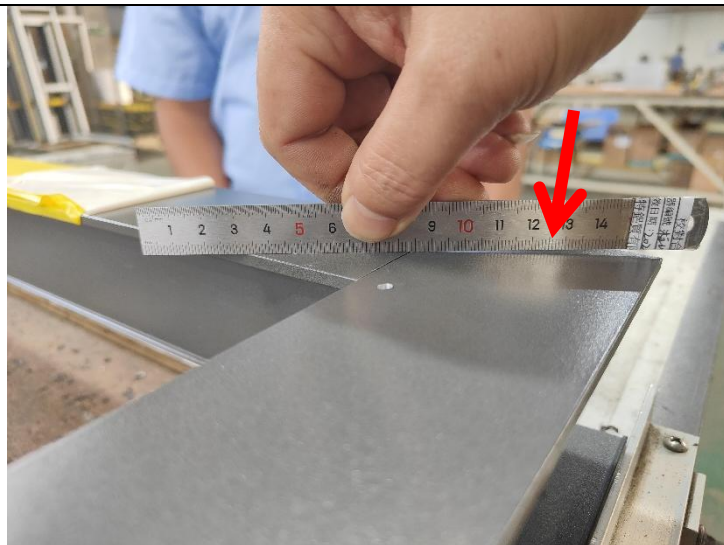
Photo no: 022

Content:
橫企料碰口處室內個別位置不平整。

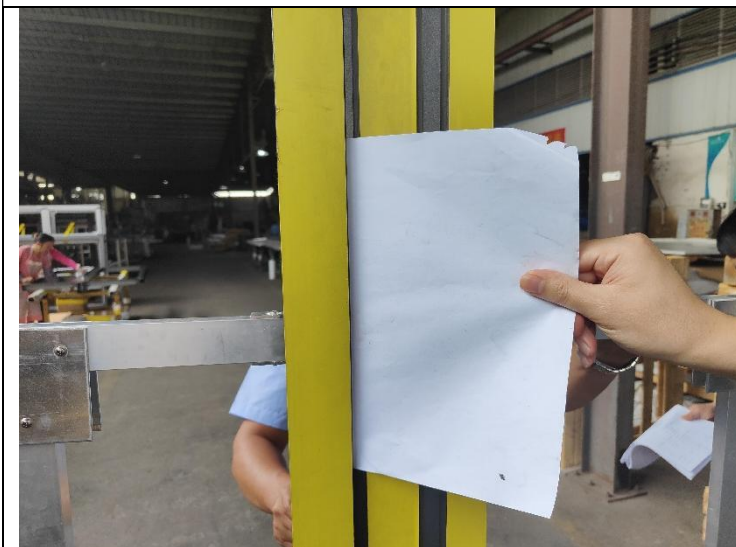
Photo no: 024

Content:
生窗緊密性測試
A4 紙外內均未拉出，可
接受。

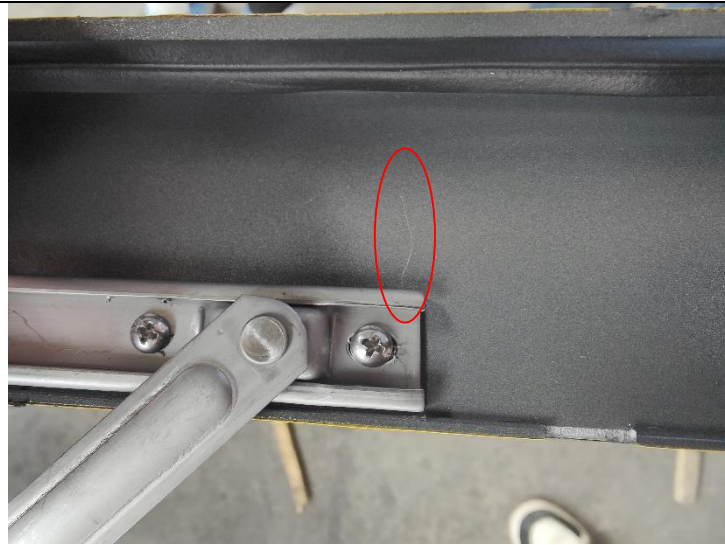
Photo no: 025

Content:
生窗位置有劃痕。

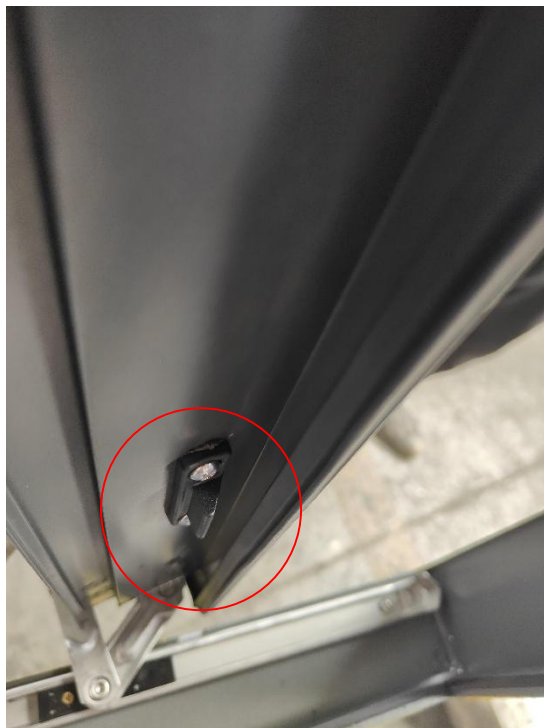
Photo no: 026

Content:
防風扣裝反。

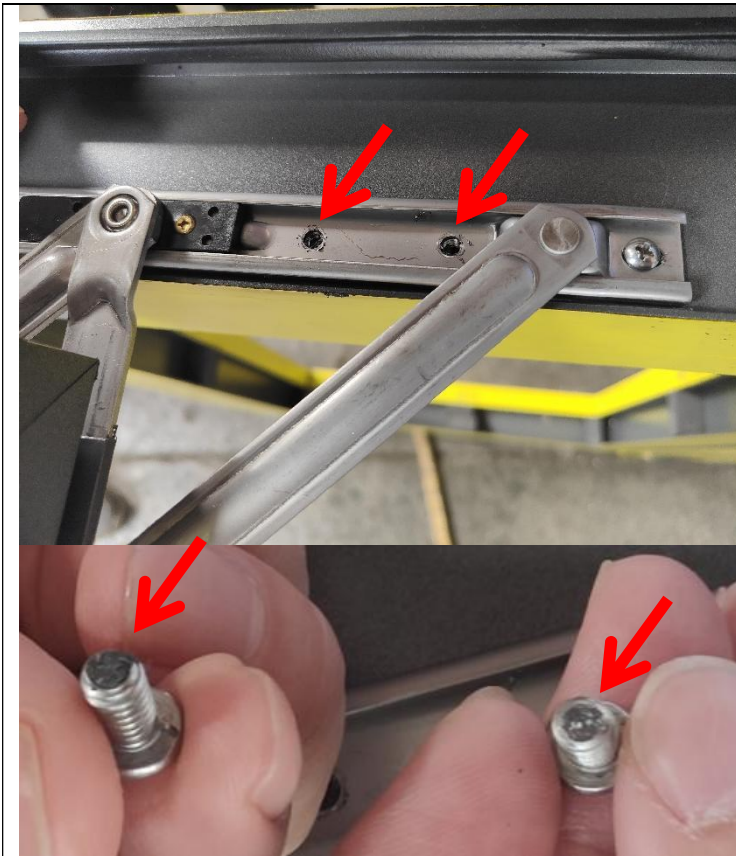
Photo no: 027

窗撐處螺絲未發現明顯密封膠，未能確認裏面是否啣膠。

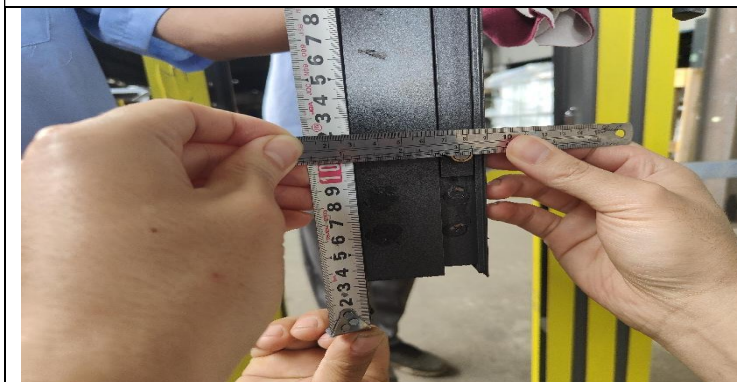
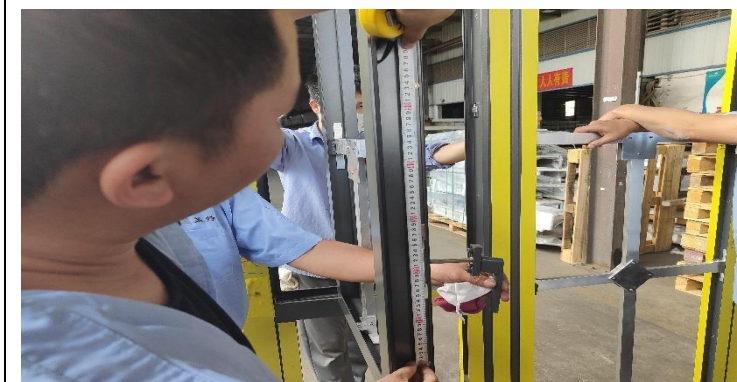
Photo no: 030

Content:
實測生窗鎖珠位置
185mm、450.5mm
圖紙要求
185mm、450.5mm
符合要求。

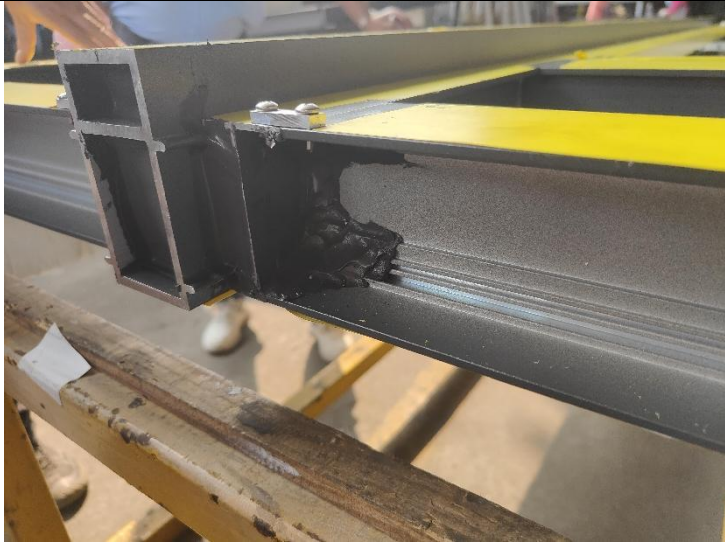
| | <p>Photo no: 031</p> <p>Location: 東莞美而特幕牆有限公司</p> <p>Date: 8 Mar, 2023</p> <p>Content: 預製件窗外部橫企料碰口處唧滿膠。</p> |

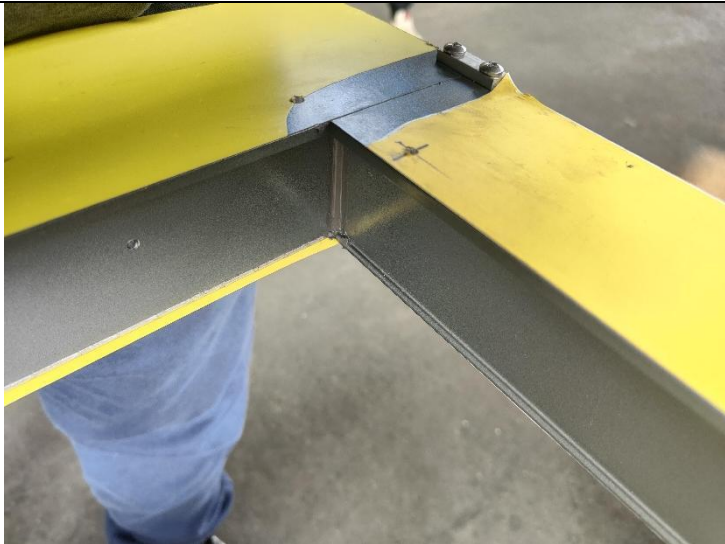
| | <p>Photo no: 032</p> <p>Location: 東莞美而特幕牆有限公司</p> <p>Date: 8 Mar, 2023</p> <p>Content: 預製件窗橫企料碰口處框內密封膠效果可以接受。</p> |

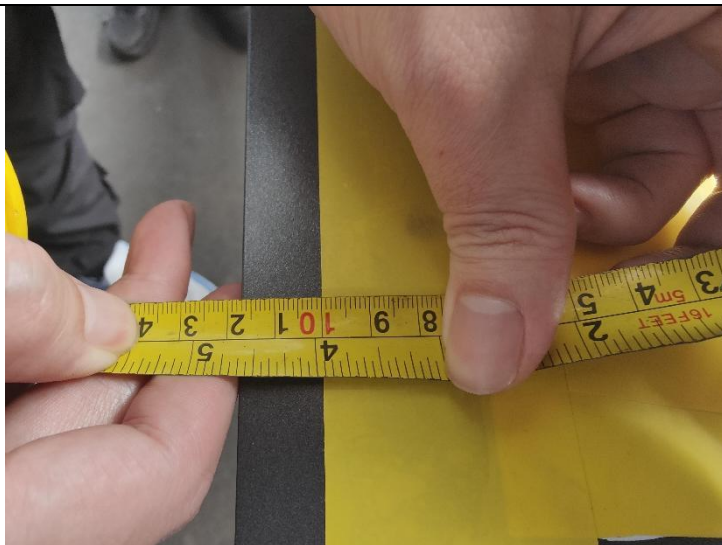
Photo no: 034

Content:
實測膠紙到邊預留
17mm
圖紙標示膠紙到邊預留
16mm。

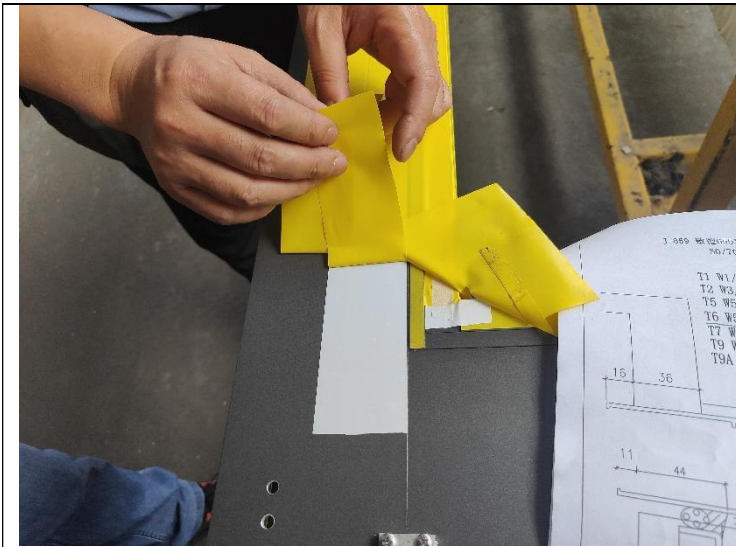
Photo no: 035

包裝有分層，大致與圖紙一致，具體情況需要後續包裝完整後再進行檢查。

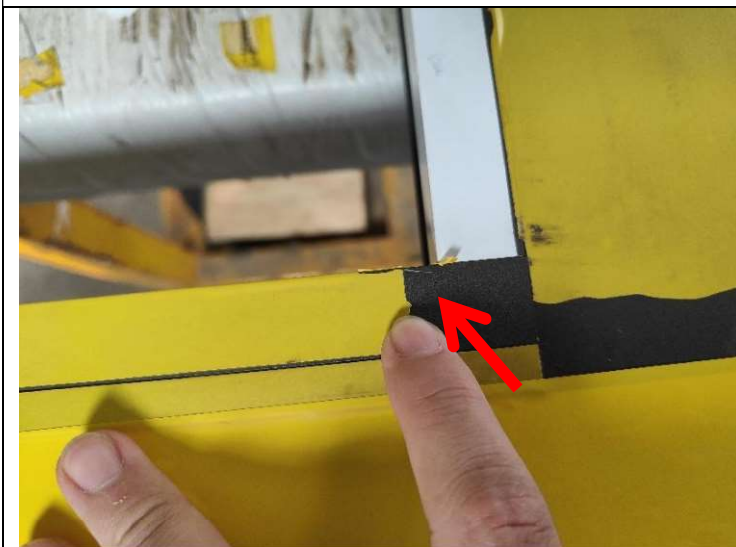
Photo no: 036

工人在包裝過程刀片刮傷預製件窗見光面。

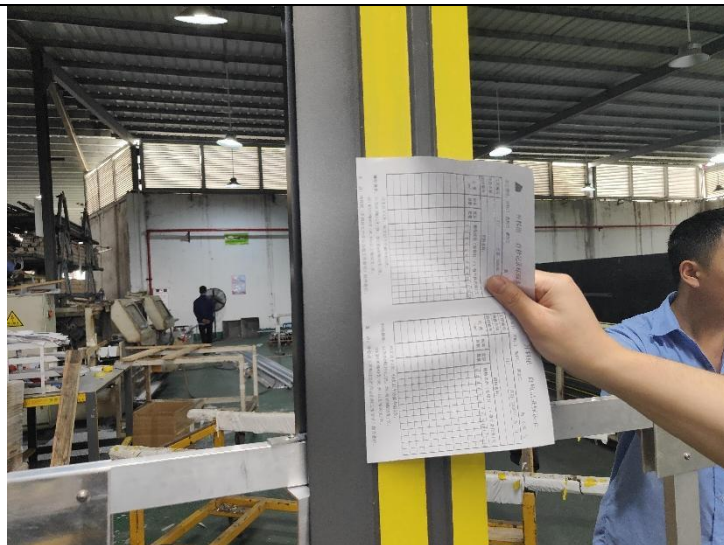
Photo no: 038

Content:
生窗緊密性測試
A4 紙外內均未拉出·可
接受；
且生窗開合順暢。
