工程指示 / 要求簡箋 ENGINEER INSTRUCTIONS(E.I.)

工程指示編號:	EI- 5167 / 23	修改版本:	-
	HK- 0671 / 23		
工程編號:	J 859	工程名稱:	啟德6551
收件人:	生統 / 王良	發件人:	nero
工程項目:	預製窗 - 預製件鋁窗質量檢驗報告#2	日期:	04/04/2023

## Factory Inspection Report

工程項目：啟德 6551 鋁窗工程（預製件窗）

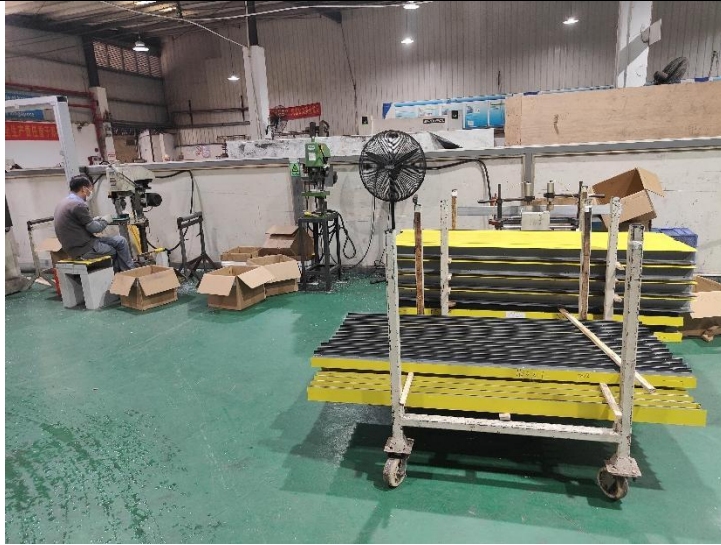
Photo no: 001

Content:  
工廠在開料。

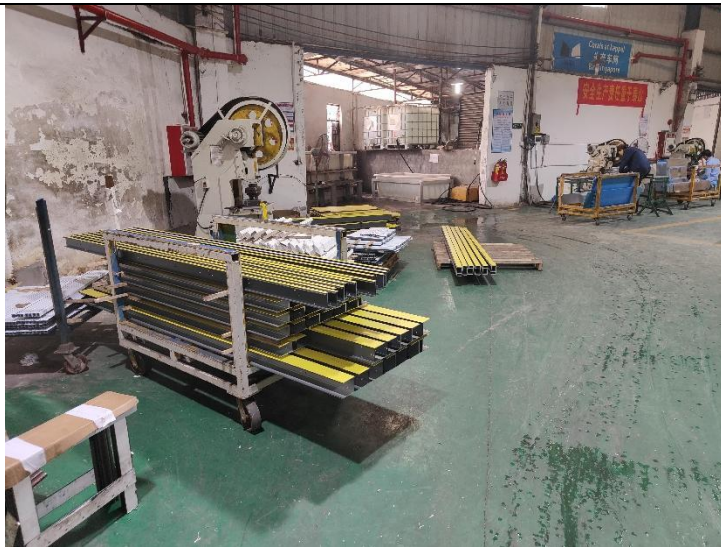
Photo no: 002

Content:  
部分已開料的等待清洗。

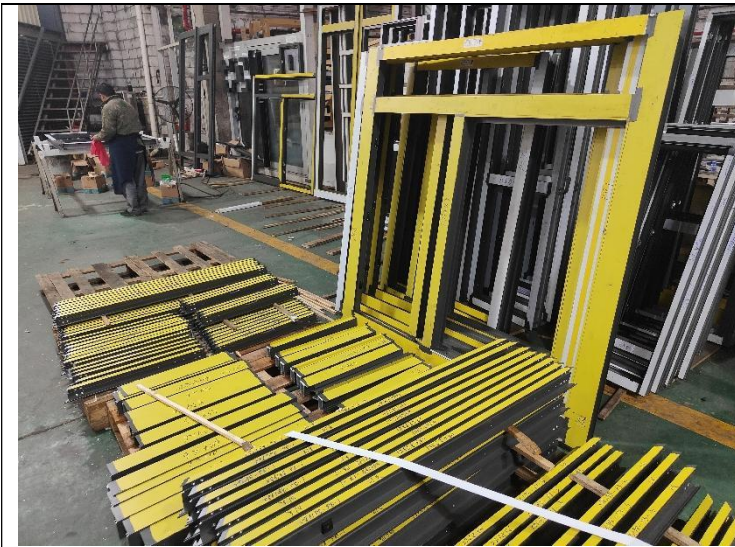
Photo no: 003

Content:  
預製件窗框已裝好。

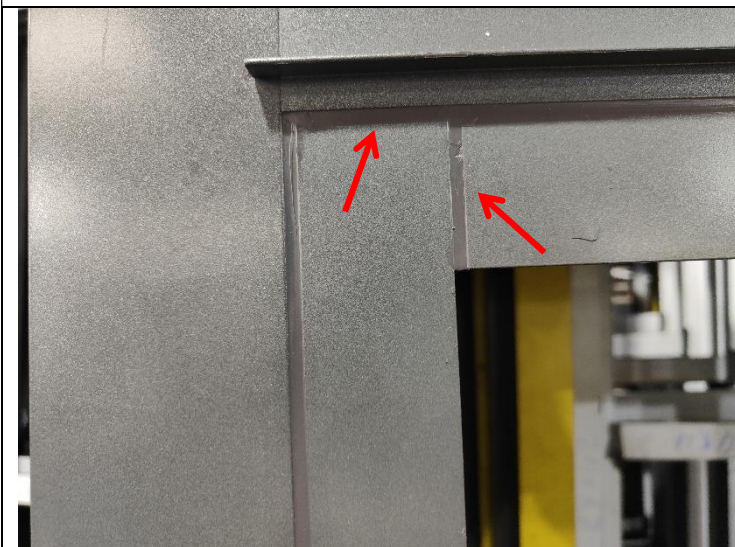
Photo no: 004

Content:  
預製件窗更改設計後的  
效果。

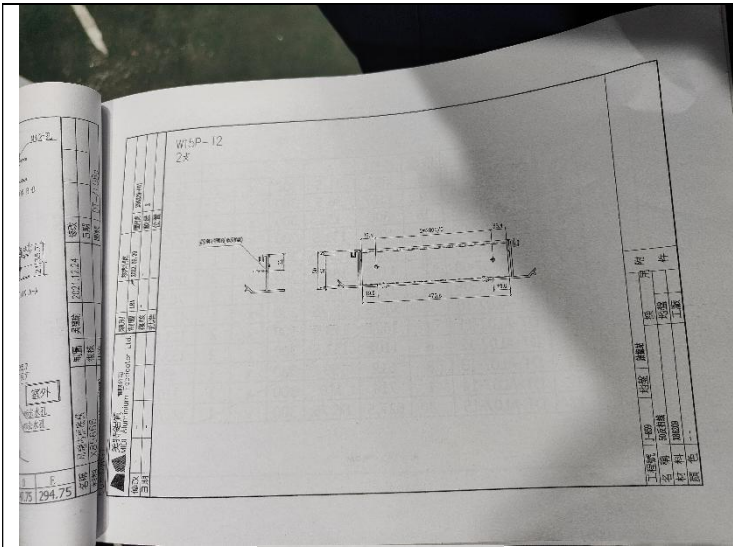
Photo no: 005

Content:  
原圖紙沒有避位。

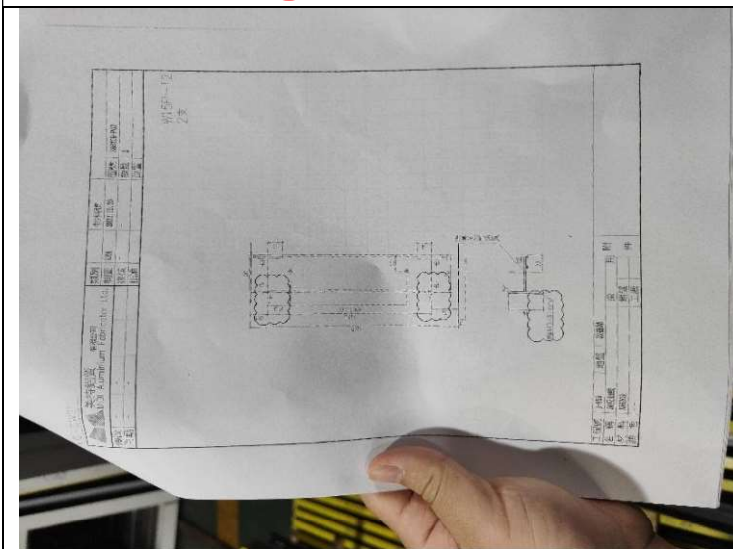
Photo no: 006

Content:  
圖紙新增加的避位。

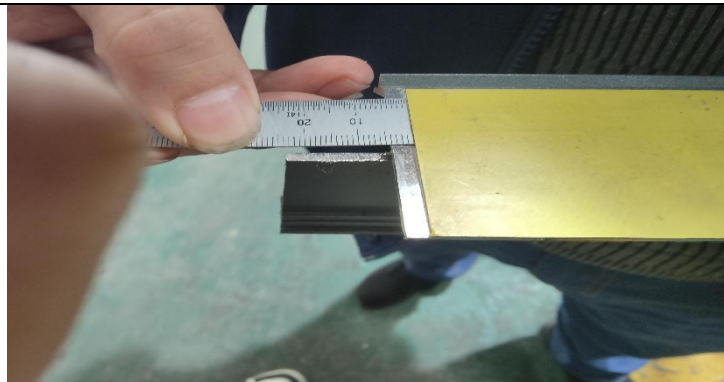
Photo no: 007

測量避位

44\*4\*1mm

與圖紙一致。

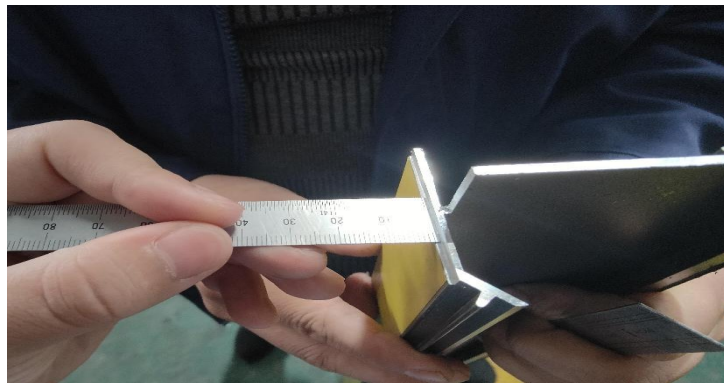
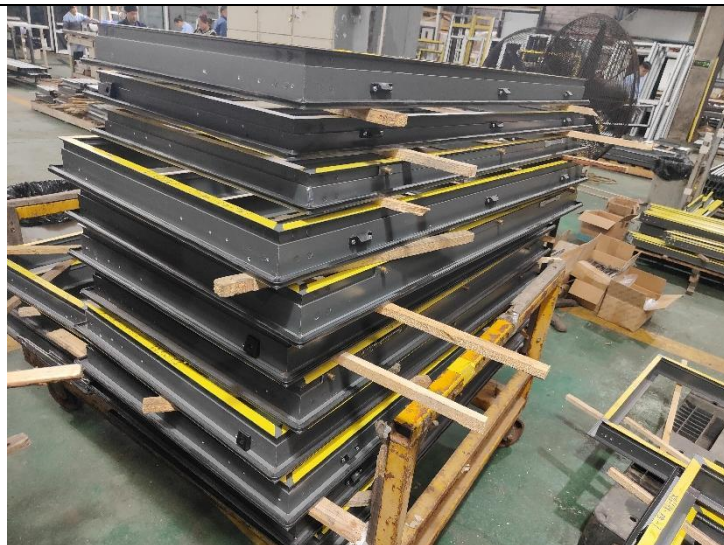
Photo no: 008

預製件的窗玉。

- 1.) 實測防風扣螺絲孔到邊距離為 24.5mm , 與新圖紙所標的 26.5mm 不一致 ( 防風扣裝反 , 螺絲孔需改孔 ) , 工廠部分已裝好窗玉孔位未改 , 見圖 008 、 010~012 ;

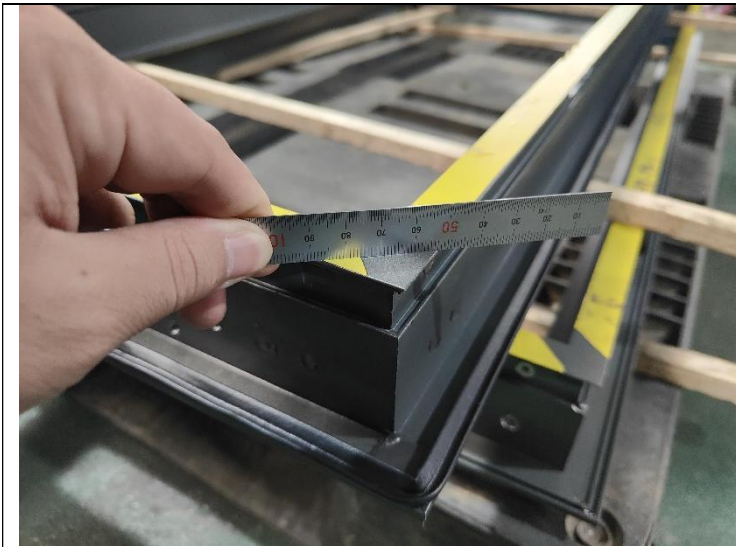
Photo no: 009

Content:  
碰口位平整。

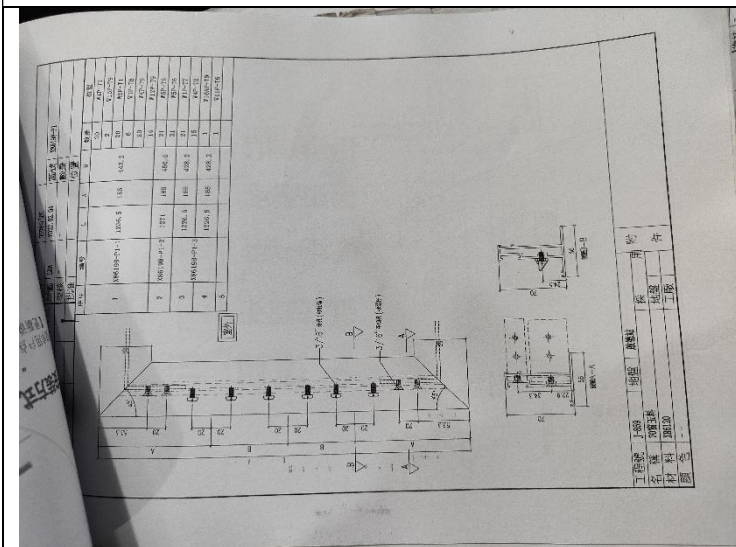
Photo no: 010

Content:  
防風扣螺絲孔到邊距離  
原圖紙為 24.5mm。

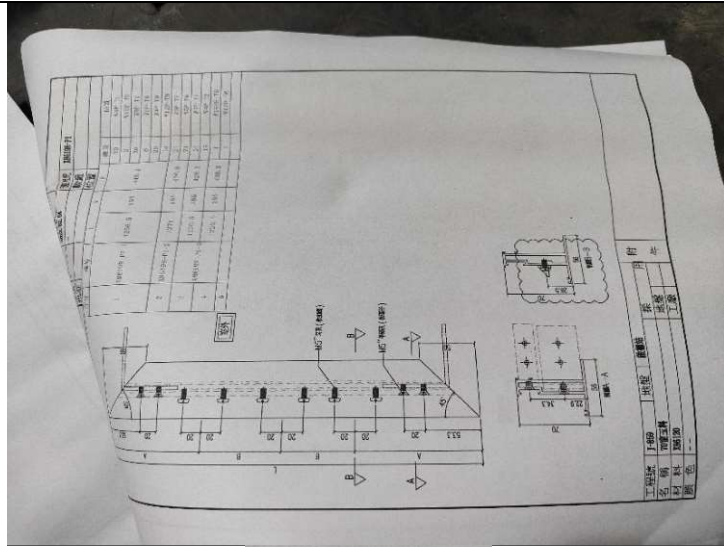
Photo no: 011

防風扣螺絲孔到邊距離原圖紙為 26.5mm (防風扣裝反, 螺絲孔需改孔)。

內容: 3月30日收到大判的質量檢驗報告(看附件), 現請美而特廠做以下行動:  1. 請跟進和回覆報告中打(✓)(photo No.16)及(X)(photo No.11/12)之內容, 以圖文並茂形式製作報告 報告請上傳到J859啟德6551(美而特廠)微信群 或 電郵到公司郵箱。  **請盡快回覆及跟進。
完成上列要求日期: 11/04/2023

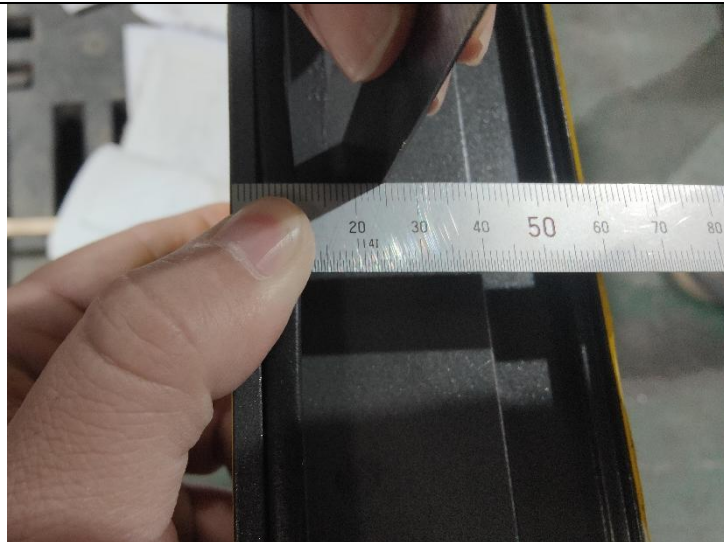
Photo no: 012

實測防風扣螺絲孔到邊距離為 24.5mm 與新圖紙所標的 26.5mm 不一致。

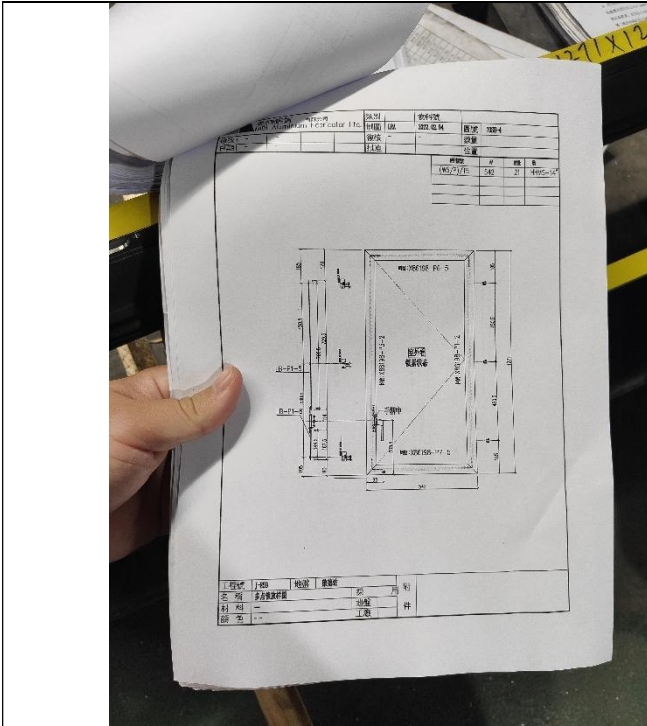
Photo no: 013

Content:  
窗玉圖紙。

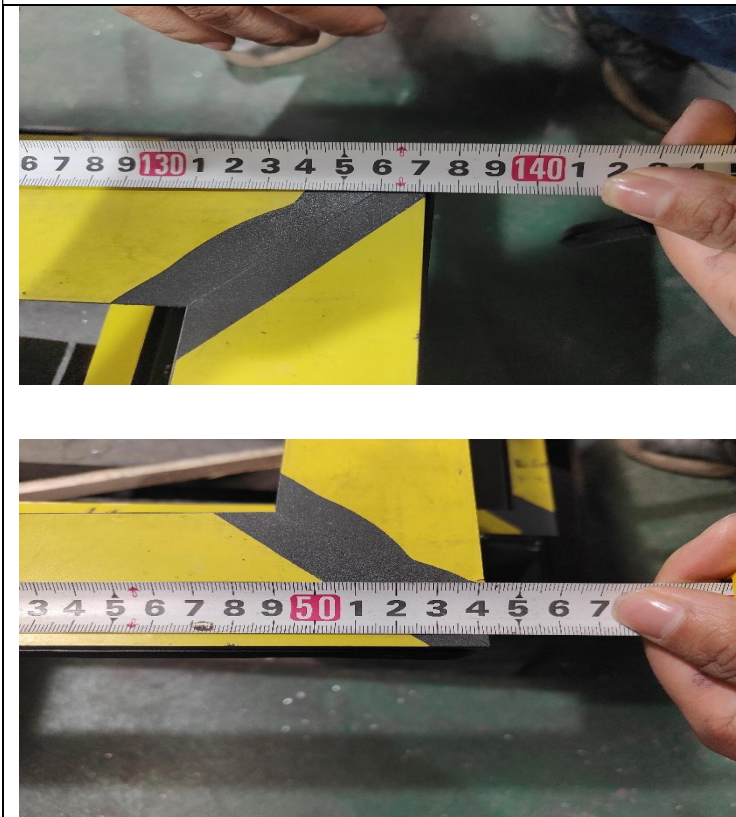
Photo no: 014

Content:  
實測生窗內框  
1,271.5mm (以 100 作為 0 刻度)、542.5mm  
組裝圖  
1,271mm、542mm  
公差要求 $\pm 0.5$ mm  
符合要求。
