工程指示 / 要求簡箋 ENGINEER INSTRUCTIONS(E.I.)

工程指示編號:	EI- 6374 / 23	修改版本:	-
	HK- 1396 / 23		
工程編號:	J 859	工程名稱:	啟德6551
收件人:	生統 & 王良	發件人:	nero
工程項目:	預製窗 - 第一次到訪廠房參觀後報告(Alpha report)	日期:	21/06/2023

Client : **SHKP**

Project name : **NKIL 6551 SHK Kai Tak**

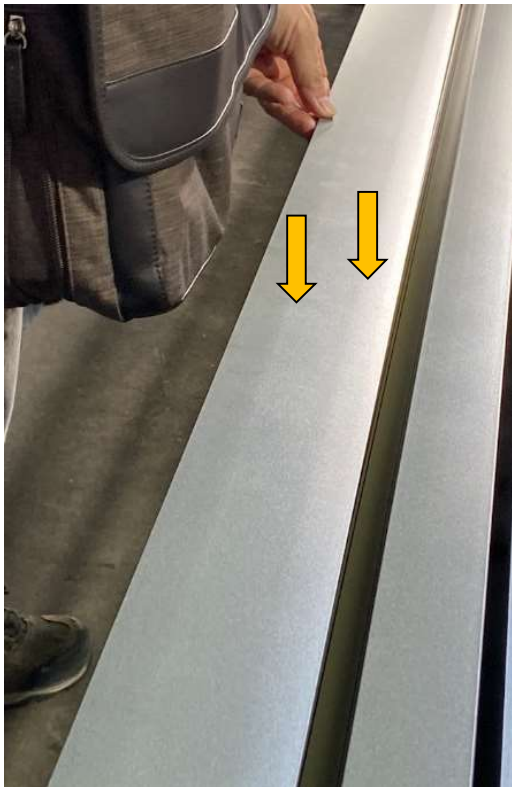
MEMBER : AW-26
GRADE : 6063-T6
FINISH : PVF2 3-COATING

PHOTO NUMBER: 2
DATE : 2023.06.20
LOCATION : Tower Window
Factory Inspection
DESCRIPTION : AW26 鋁料有明顯骨影。

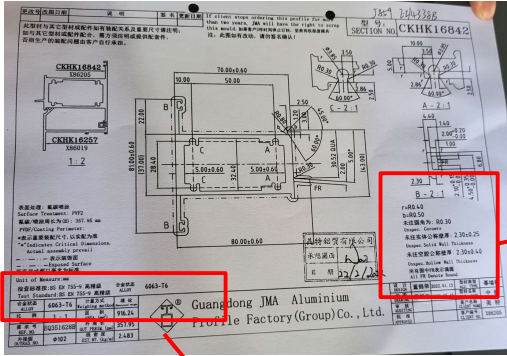
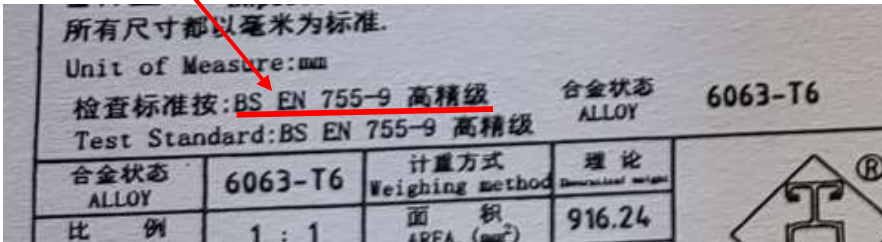
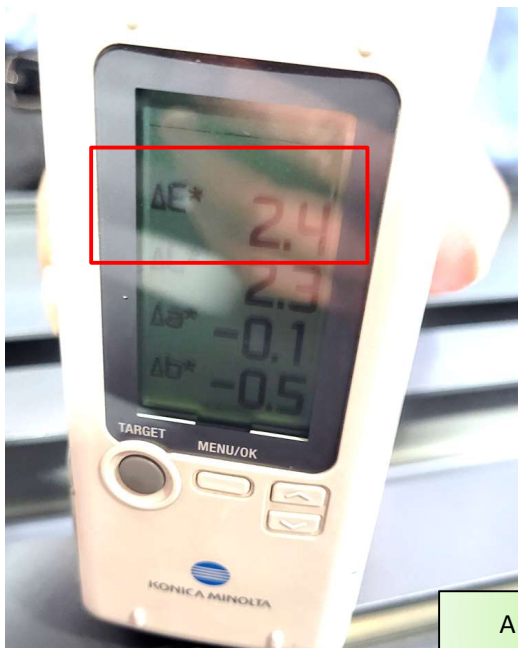
未注圓角為: R0.30
Unspec. Corners
未注實體公稱壁厚: 2.30±0.25 ❌
Unspec. Solid Wall Thickness
未注空腔公稱壁厚: 2.30±0.40 ❌
Unspec. Hollow Wall Thickness

- ii) Window and Door Systems:
 - Minimum 2.3 mm nominal thickness for structural members / elements.

- h. chalking shall not exceed a number 8 rating for colours and a number 6 rating for white as defined by ASTM D659 for the specified special warranty period.
- i. Colour difference between Architect approved control sample and the painted finishes should not exceed 1.5 NBS units (i.e. $\Delta E \leq 1.5$) before Defects Liability Period. Moreover, colour change shall not exceed 5 NBS units as defined by ASTM D2244 for the specified special warranty period.

PHOTO NUMBER: 3
DATE : 2023.06.20
LOCATION : Tower Window
Factory Inspection
DESCRIPTION : 鋁料檢查標準混亂, 圖紙要求是EN-755-9 高精級, 但工人廠是按GB5237要求檢查, 另外提醒美特, EN755標準沒有高精級要求, 還有留意合約鋁料厚度要求。
PHOTO NUMBER: 4
DATE : 2023.06.20
LOCATION : Tower Window
Factory Inspection
DESCRIPTION : 檢查了12支鋁料色差, 只有一支鋁料能夠按合約 $\Delta E \leq 1.5$ 要求合格。

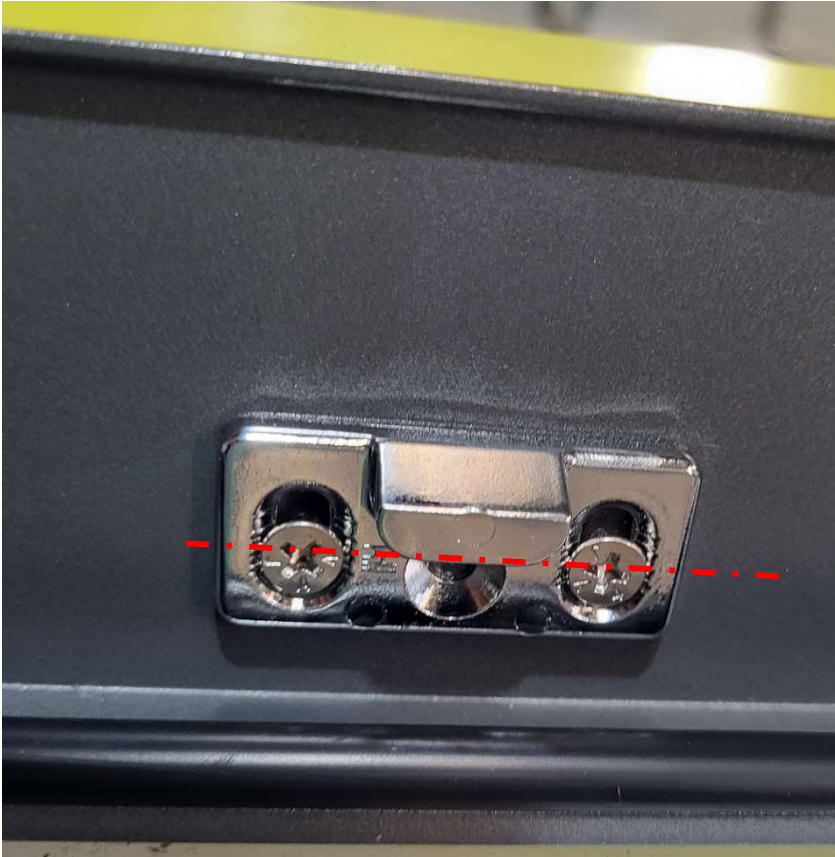
PHOTO NUMBER: 5

所有KEEPER的分中位置與鏢絲中間位置必須一致，方便日後安裝中間的定位鏢絲時，能鬆緊調教(相片已經是最鬆我位置，日後只能收緊)。

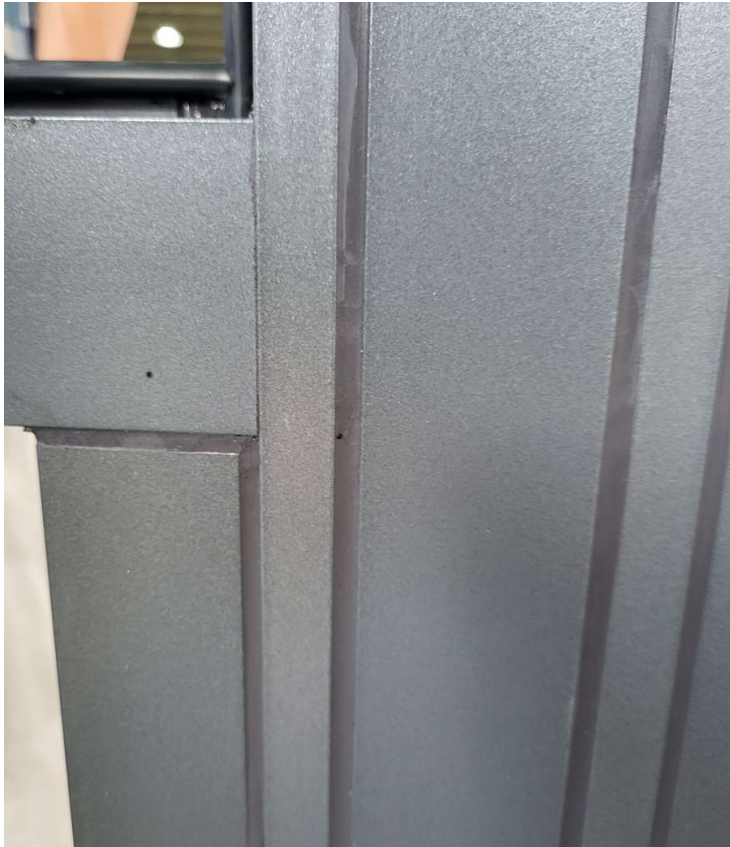
PHOTO NUMBER: 6

目視，組裝後的鋁窗有明顯色差。

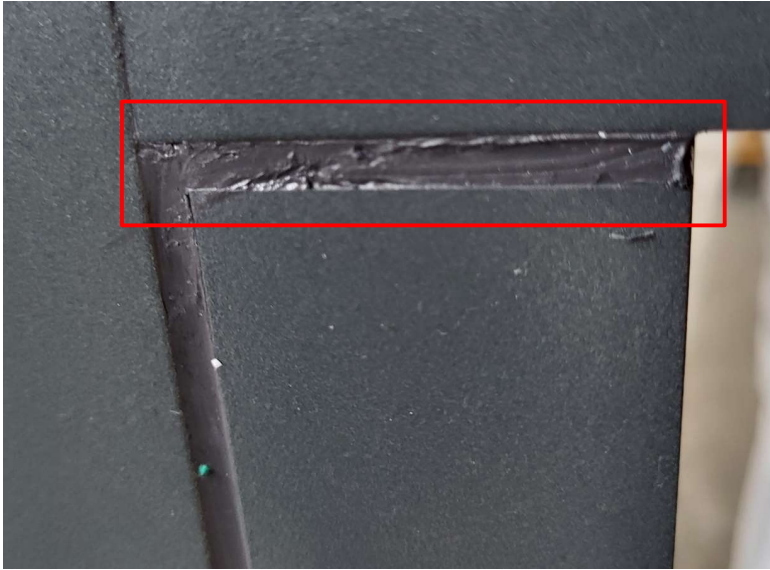
PHOTO NUMBER: 7
DATE : 2023.06.20
LOCATION : Tower Window
Factory Inspection
DESCRIPTION : 反指線腳膠手工差。
X

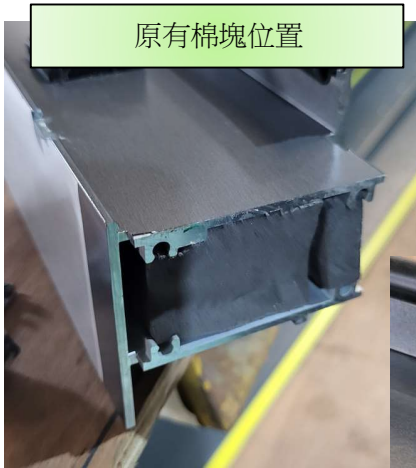
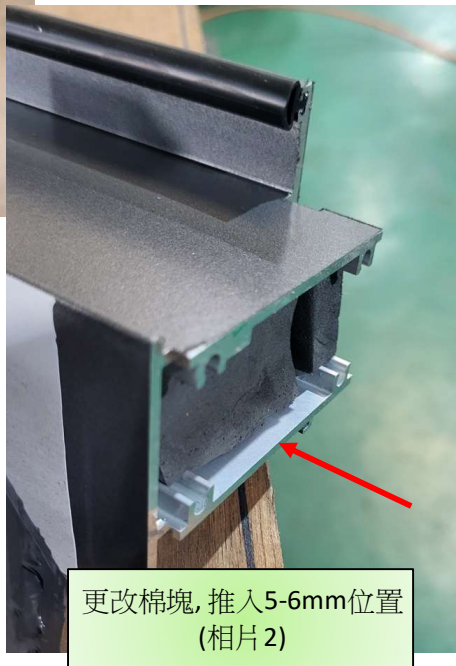
PHOTO NUMBER: 8
DATE : 2023.06.20
LOCATION : Tower Window
Factory Inspection
DESCRIPTION : 窗框中橫料, 腳膠封篤位置的棉塊, 沒有預留空間填膠, 必須按相片2推入約5-6mm, 增加腳膠的接觸面。
REMINDER

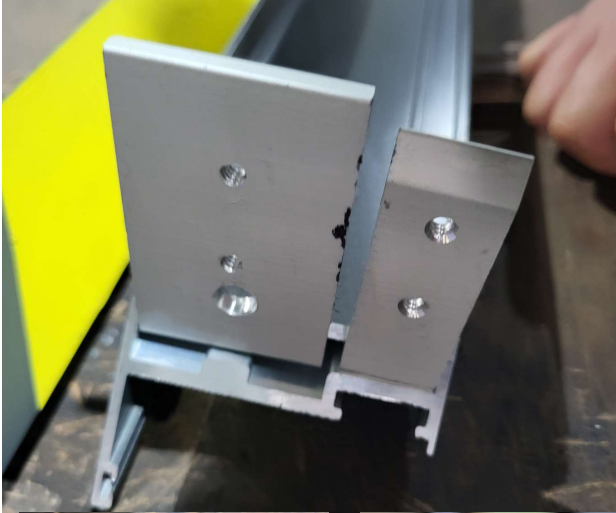
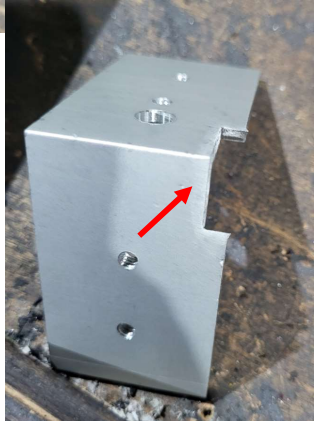
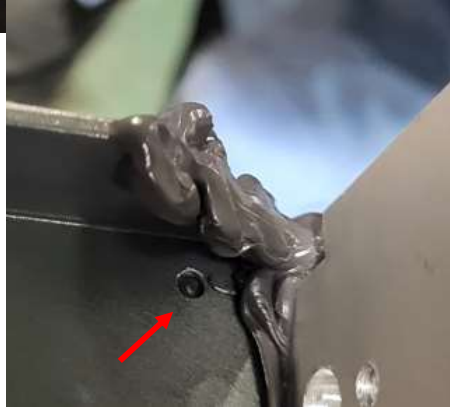
PHOTO NUMBER: 9

原加工窗玉組框鋁角，沒有考慮腳膠問題，所以在現場建議鋁碼加避位及加小圓孔，加避位是方便腳膠，小圓孔是確保膠能夠填滿窗玉內角位置。

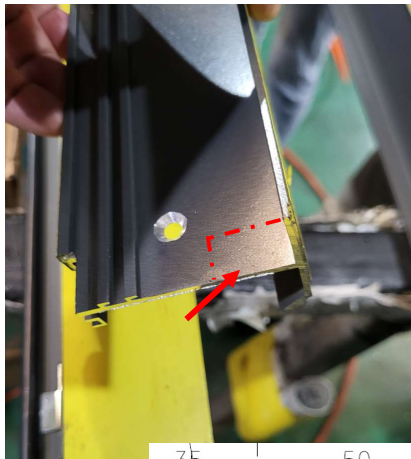
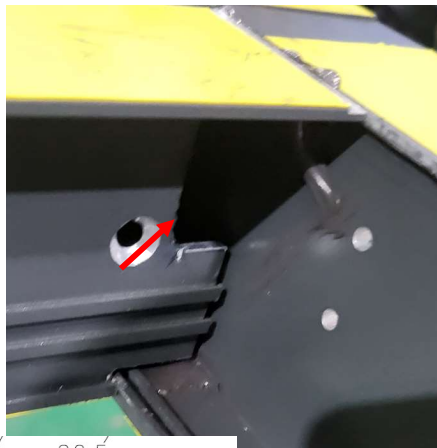
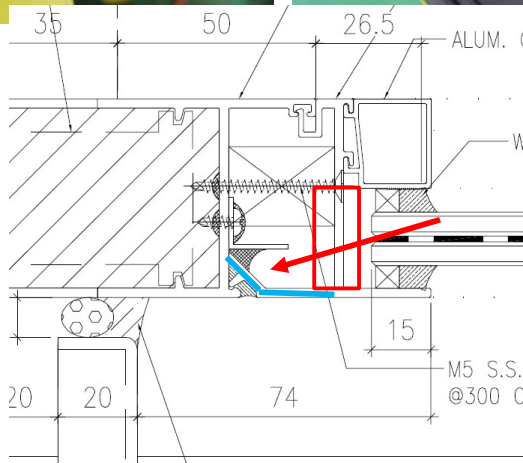
PHOTO NUMBER: 10

為了加強反拍線的防水效果，建議加工時，在反拍線開避位，方便腳膠在橫料與反拍線碰口位置(藍線位置)。

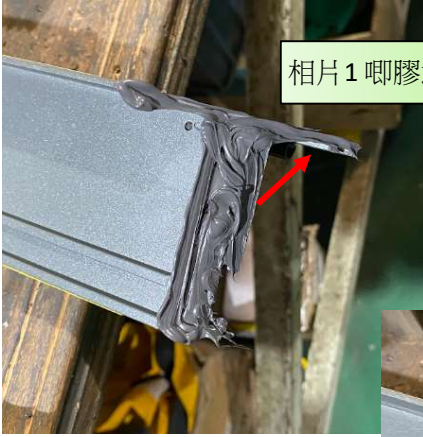
相片1 唧膠沒有填滿窗玉外邊部位置

窗玉組裝唧膠，
必須唧膠填滿鋁玉接口部份
(如相片2)。

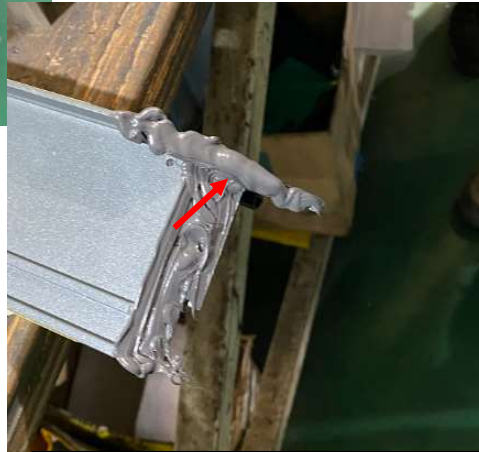
相片2 唧膠填滿窗玉外邊部位置

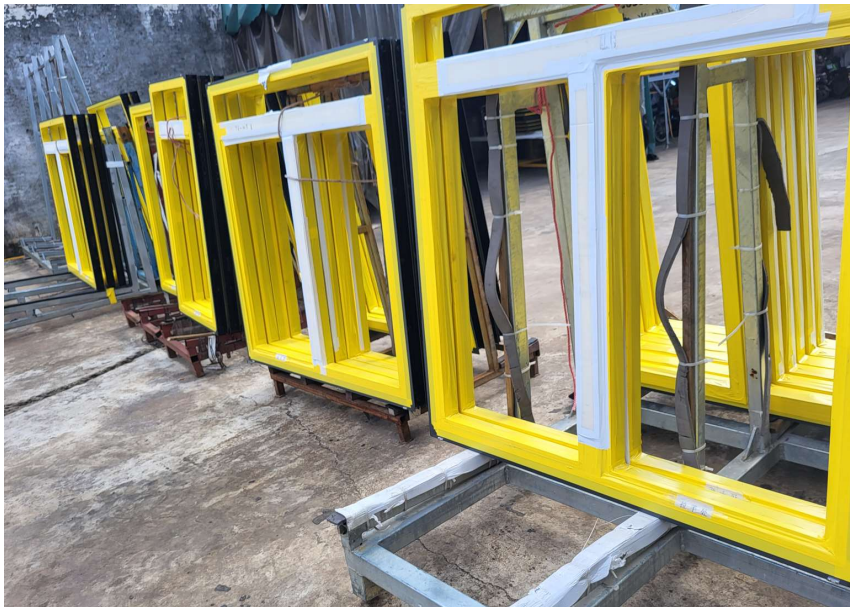
PHOTO NUMBER: 10

在工廠所見，
所有佛沙窗都沒有支撐架及窗玉內的
三角膠頂位，
美特必須提供資料給施工組和佛沙
廠審批，
那一款需要支撐架及生窗的窗玉與
窗框內有沒有三角膠頂位。
