工程指示 / 要求簡箋(E.I.)

工程名稱：觀塘裕民坊

工程項目：幕牆 回覆橫碰企在死牆二合一問題

橫樑在 Hidden Mullion. (死端=合) 的問題

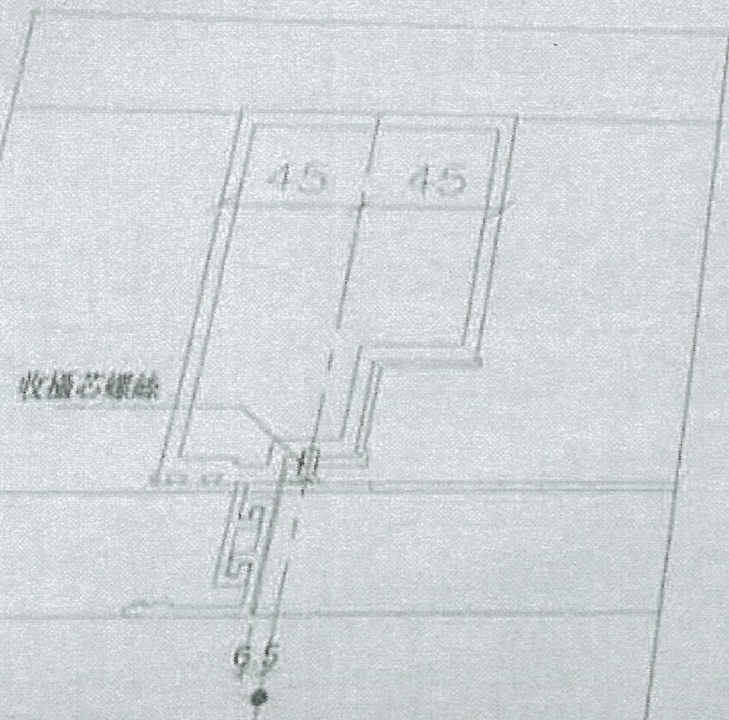
建議死端二合一做法，生窗雙梗橫料有位置收攝芯螺絲，達到歐陽總設計的方案

湛哥已回覆橫料加長後已無法修螺絲  
不用裝攝芯  
地盤：請留意副框唧膠位置  
謝謝！

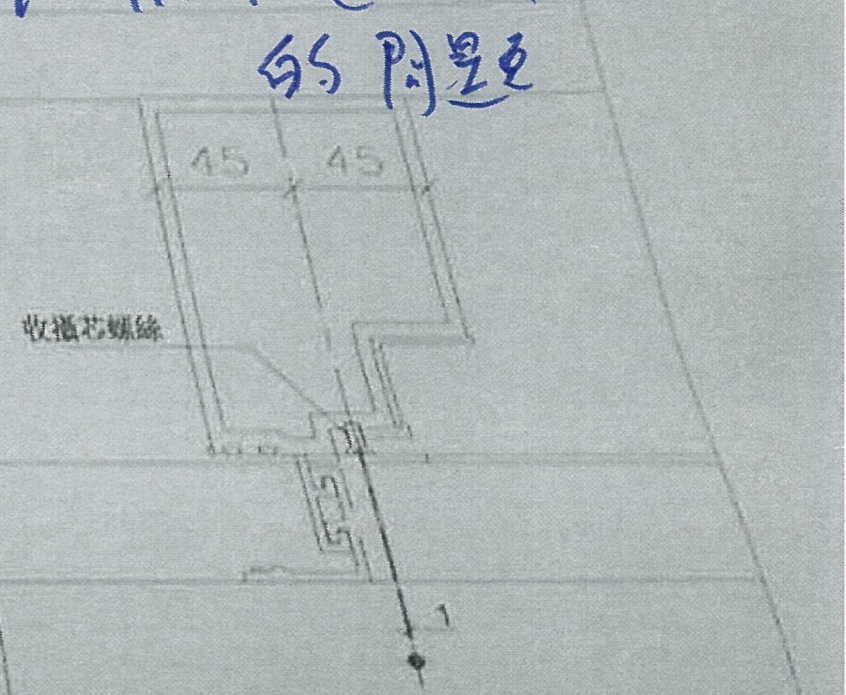
按HK0147做死端二合一，生窗雙梗橫料無位置收攝芯螺絲，無法達到歐陽總設計的方案

馮哥，已回復橫料

加長後已無法修出設計

不用裝此攝芯
