工程指示 / 要求簡箋(E.I.)

工程指示編號：EI / 3291 / 21 修改版次：-  
 工程編號：J - 852 工程名稱：亞皆老街中電  
 工程項目：降級使用 X85773 窗玉料(QIR-852-21-001)  
 收件人：生統 / 王良 發件人：Ant Yeung 日期：16/04/2021

### Quality Inspection Report

REPORT NO. 质量检验报告编号: QIR-852-21-001

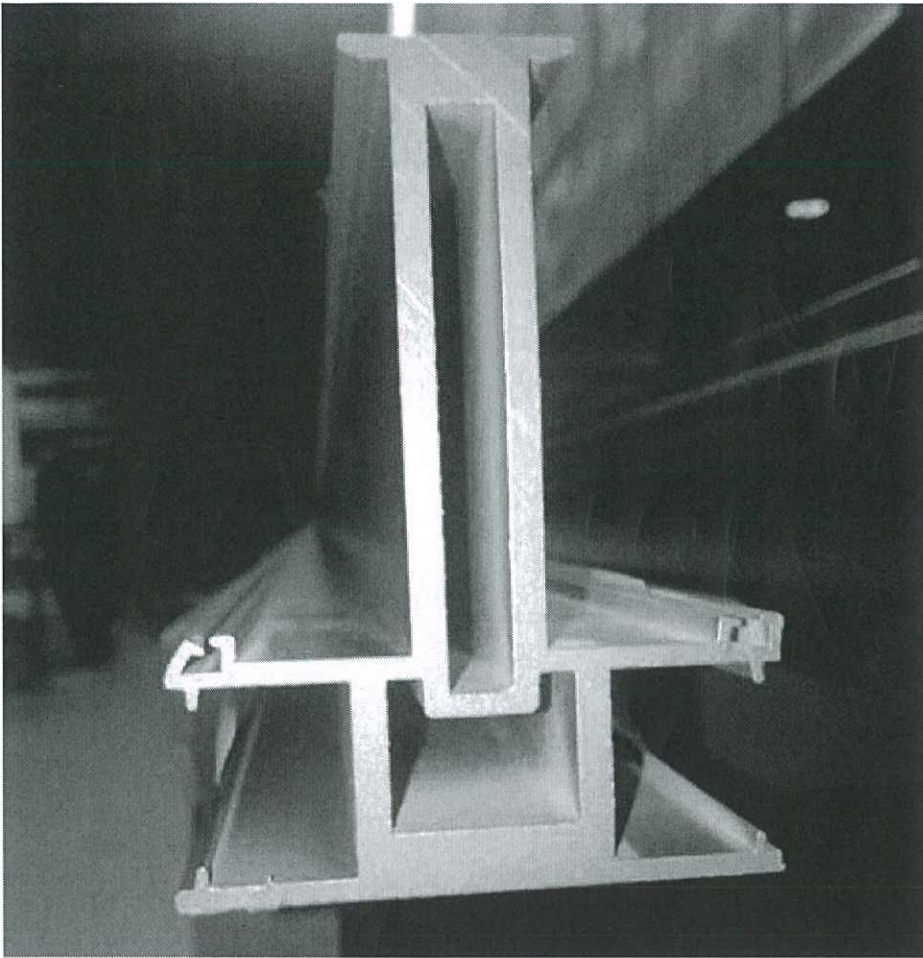
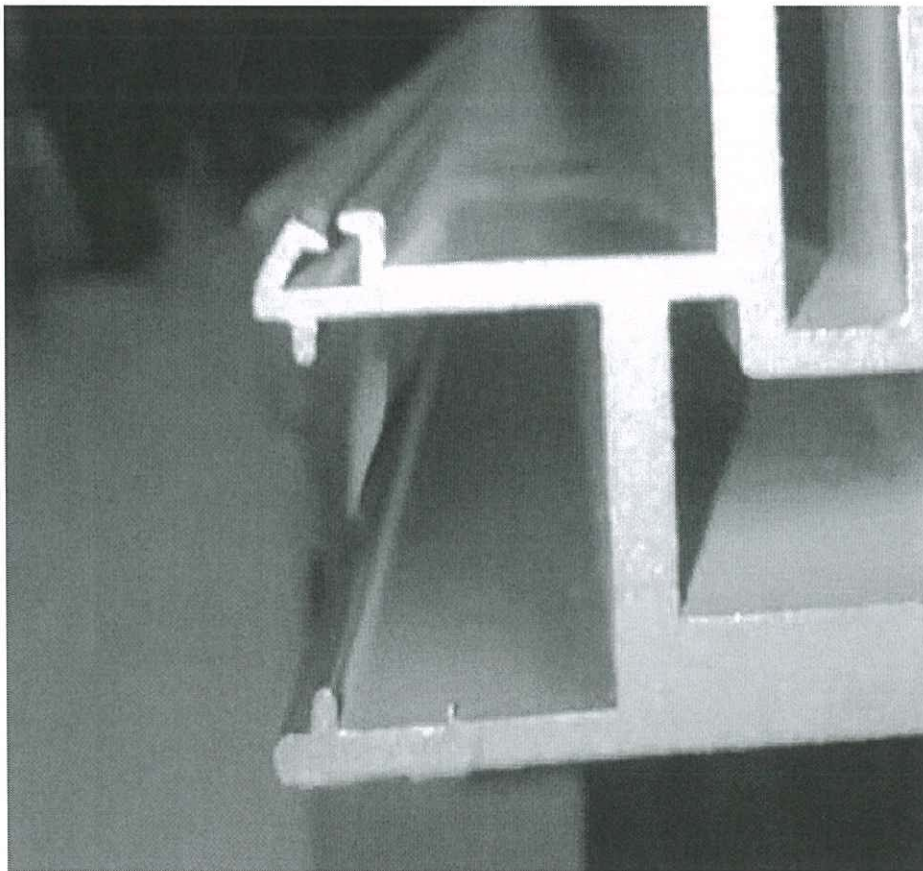
检验工序编号: QRA-852-20-069	抽查		次品		次品比率
	序号	数量	严重	轻微	
E I 编号: PO:45035					
项目名称: 佛沙窗	1	4	4		100%
次品详细描述及图示:	2	18	18		100%
X85773 70 生窗中企 5800MM					
型材胶条坑变形, 实测胶条坑尺寸: 0.8~1.5mm					
要求胶条坑尺寸: 2.1mm					
导致胶条无法穿入					
1、 已加工短料: L=1321mm (车间退回) 4 支					
合计大料 1 支。					
2、 经全检后分析, 生产标签日期:					
2020 年 10 月 12 日 X85773 型材存在胶条坑变形, 实测尺寸: 0.8~1.5mm					
15 支+3 支 5800MM					
导致质量事件原因 (由发生质量事件原因部门填写)					
跟进结果:					
<input type="checkbox"/> 另有附页说明 <input type="checkbox"/> 图纸 <input type="checkbox"/> 相片

因應地盤現場進度趕急，按報告 QIR-852-21-001，如未退料，窗玉料 X85773 降級使用

CONCLUSION 结果:  UNACCEPTABLE 不接受  ACCEPTED ON DEVIATION 降级收  
 处理要求: 退货供应商, 请安排重新补造此 19 支。急用!
