工程指示 / 要求簡箋

工程指示編號：EI / 5807 / 23 修改版次：
 工程編號 : J - 858 工程名稱 : 將軍澳日出康城
 工程項目 : 廠用配件 趟門玉限位塊膠粒開模 (先報價)
 收件人 : 生統 / 楊榮輝 / 拆圖 / 發件人 : Ant Yeung 日期 : 03/03/2023

質量檢驗報告 Quality Inspection Report

REPORT NO. 質量檢驗報告編號: QIR-858-23-007

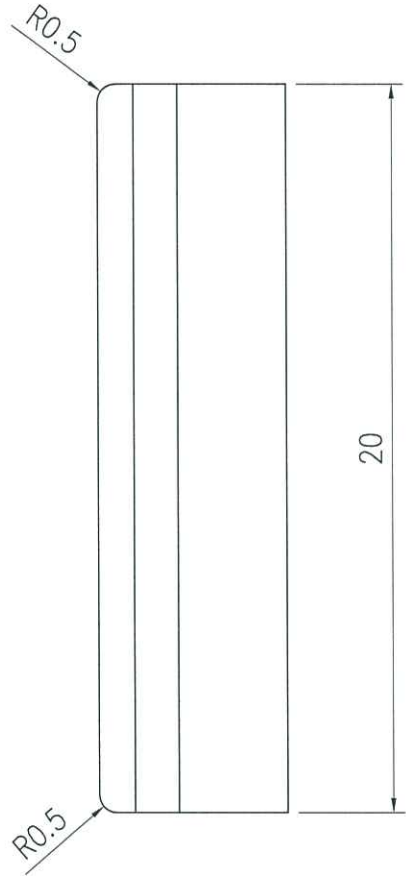
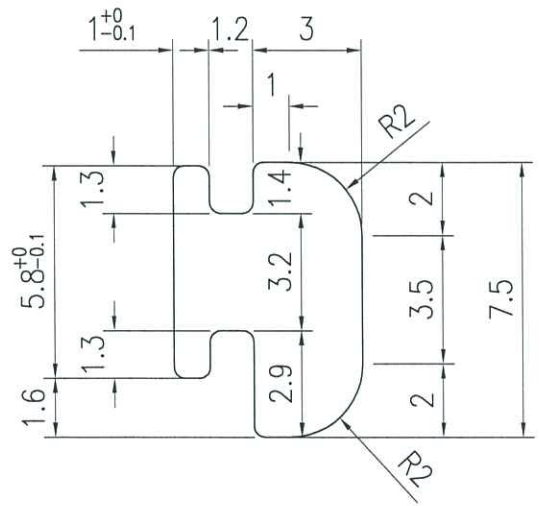
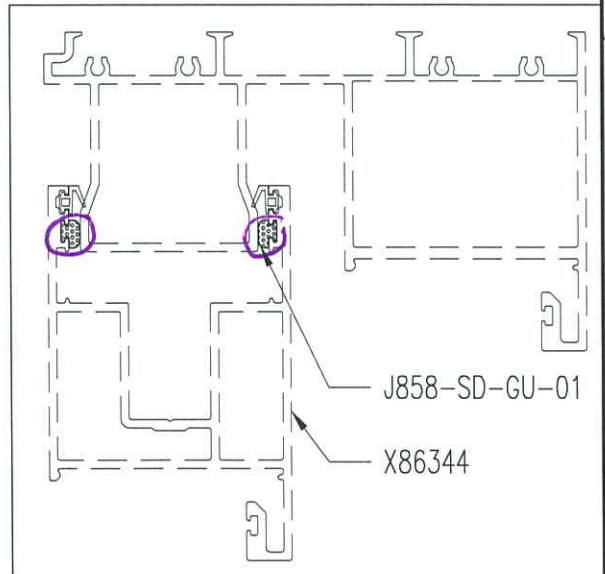
名稱	胶条模图	制圖	J.L	2023-03-01	修改		
材料	尼龙	復核			日期		
顏色	黑色	批准			圖號	J858-SD-GU-01

120
Hard-
ness

趟門玉需要限位塊在門玉頂。

由於現有舊款不合用，請按模圖報價。(黑色尼龍)

L=20mm

確定報價後，先做 60 粒樣板供王良測試，確定測試後才生產大貨。
