工程指示編號:	EI- 5129	修改版本:	C
	HK- 099		
工程編號:	J 856	工程名稱:	TSWTL23
收件人:	生統 / 王良	發件人:	BearLam
工程項目:	回覆:中山辦巡查國內廠房質量檢查報告(修正C:新增R705、R719、R731)	日期:	19/01/2023

SITE MEMORANDUM

事項 : 第十二次至第十四次檢查鋁窗廠房生產過程及注意事項
(R705, R719, R731)

Factory Inspection Report
工廠巡查報告

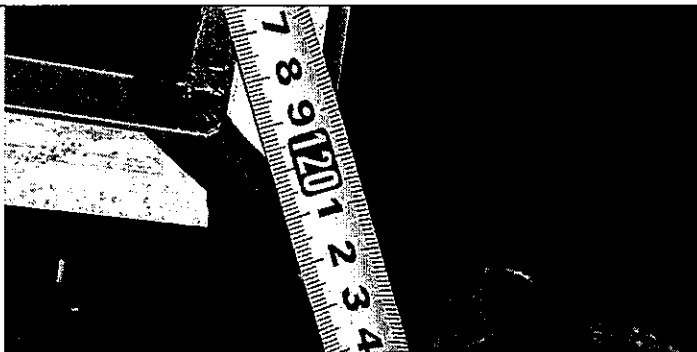
Photo no: 012

實測窗玉對角尺寸:
1,213mm/1,214mm
計算圖紙要求對角尺
寸:1,213.59mm · 相差:
-0.59mm/ +0.41mm
公差要求:±2mm
符合要求。 ✓

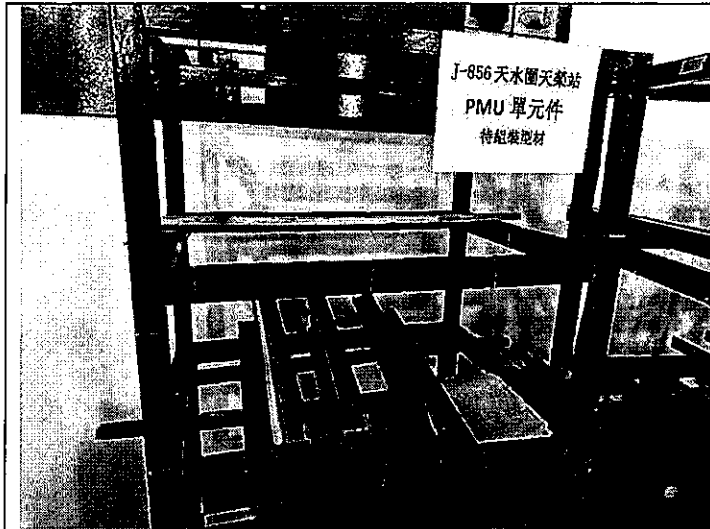
Photo no: 009

接上圖，執修後效果可
接受。

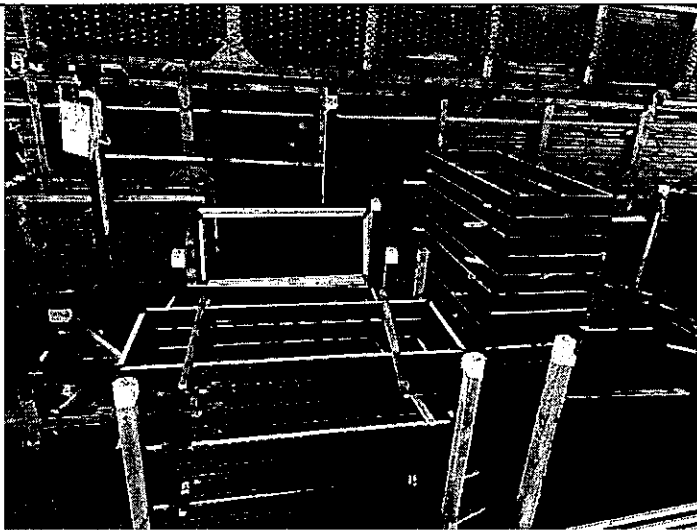
Photo no: 018

有一組人進行組裝 T2-
30F、T3-30F 預製窗窗
玉。

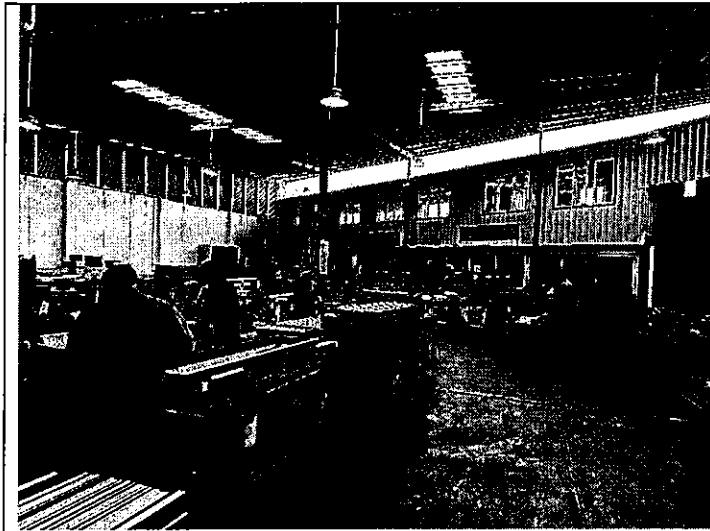
Photo no: 019

預製窗窗玉有分隔擺
放·可避免油漆被刮花。

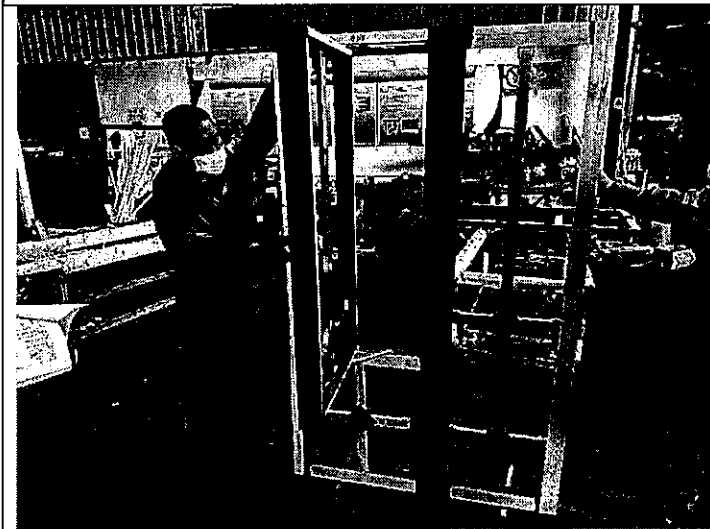
Photo no: 020

組裝有 4 組人進行組裝
T2-30F、T3-30F 預製窗
窗框。
