工程指示 / 要求簡箋 ENGINEER INSTRUCTIONS(E.I.)

工程指示編號:	EI- 7934	修改版本:	-
	HK- 1149		
工程編號:	J 856	工程名稱:	天榮站
收件人:	生統/林仁安	發件人:	Iris
工程項目:	T2幕牆補鋁板(Defect)	日期:	14/06/2024

## Site Inspection Report

程項目 : TSWTL23 天榮站 玻璃幕牆、鋁門窗、趟門及百叶工程

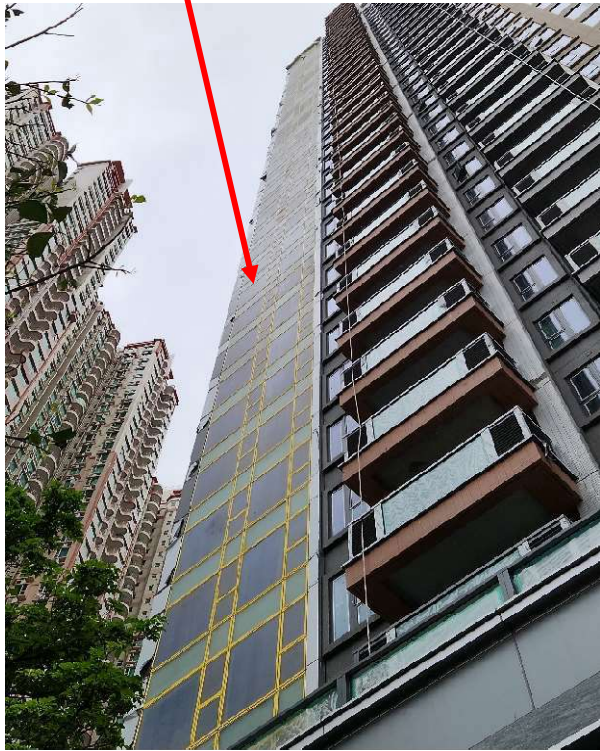
Photo no. 001

A1 房幕垺收口鋁板、大致安裝完成。欠執好平、正、加齊鏢絲及脚膠。美特需安排臨時吊船盡快做妥上述工作、以免影響交期。另美特需與怡輝協調使用永久或臨時吊船、完成餘下如試大水、清潔等工作項目。以配合交樓。

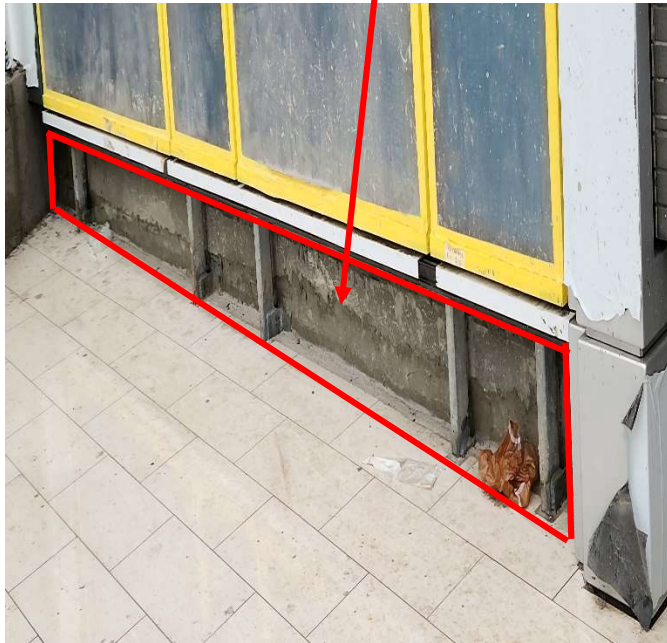
Photo no. 003

B1 房幕洋收口鋁板、大致安裝完成。欠執好平、正、加齊鏢絲及腳膠。美特需安排臨時吊船盡快做妥上述工作、以免影響交期。另美特需與怡輝協調使用永久或臨時吊船、完成餘下如試大水、清潔等工作項目。以配合交樓。

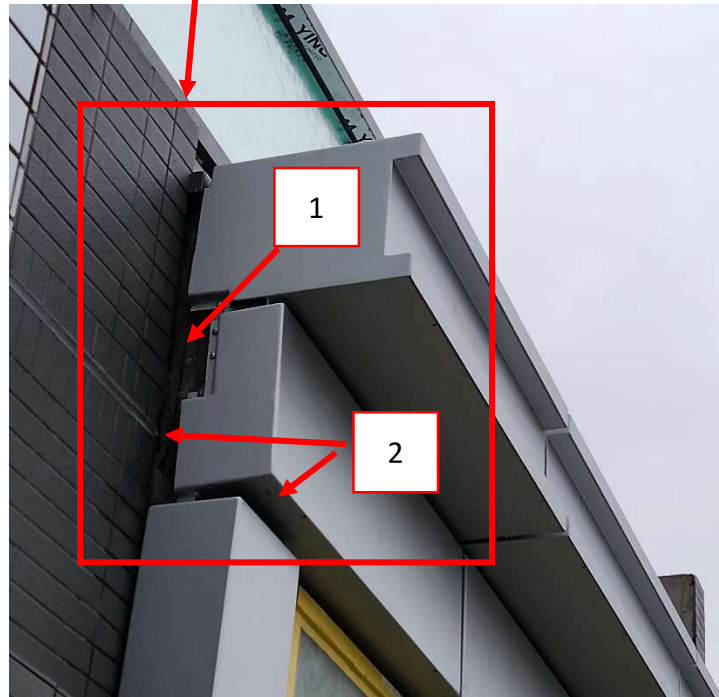
Photo no. 005

- 1.) B1 同上、另發現鋁板有漏光情況、美特需查證及更換相關鋁板。
- 2.) 鋁板安裝欠妥(不平正)、美特需檢查及修正安裝、以確保收口膠尺寸、手工藝等、能符合圖紙及工藝要求。

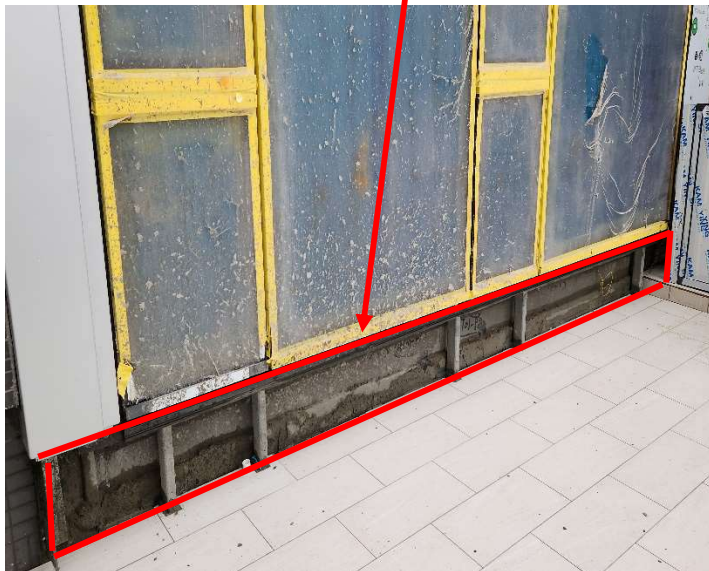
Photo no. 006

A8 房幕洋收口鋁板、大致安裝完成。欠執好平、正、加齊鏢絲及腳膠。美特需安排臨時吊船盡快做妥上述工作、以免影響交期。另美特需與怡輝協調使用永久或臨時吊船、完成餘下如試大水、清潔等工作項目。以配合交樓。

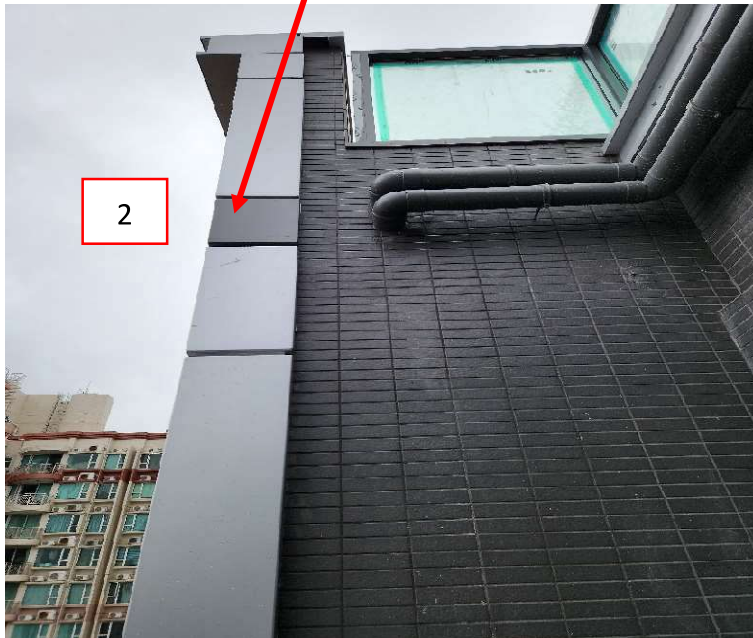
- 1.) B1 同上
- 2.) 美特需澄清、鋁板顏色是否正確。

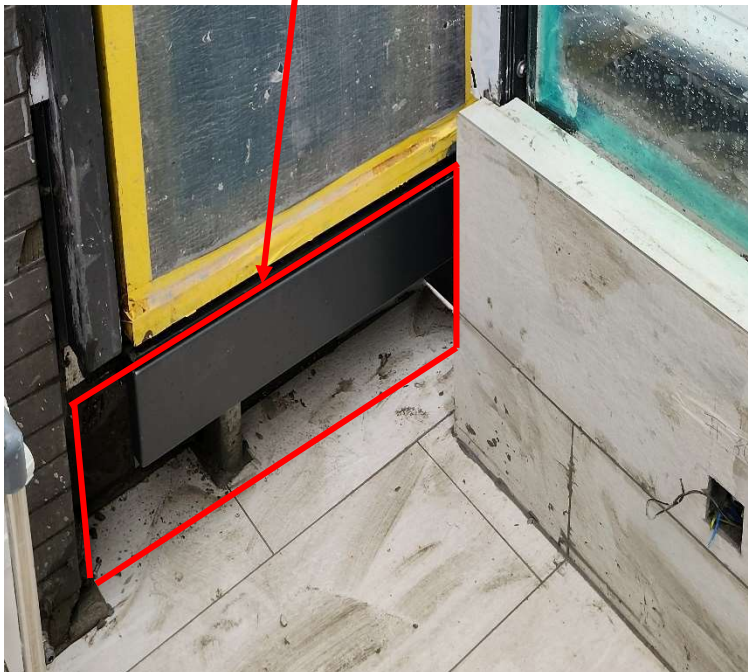
B1 房幕埗收口鋁板尺寸與  
現場未能配合、美特需盡快  
完成更換、以免影響交期。

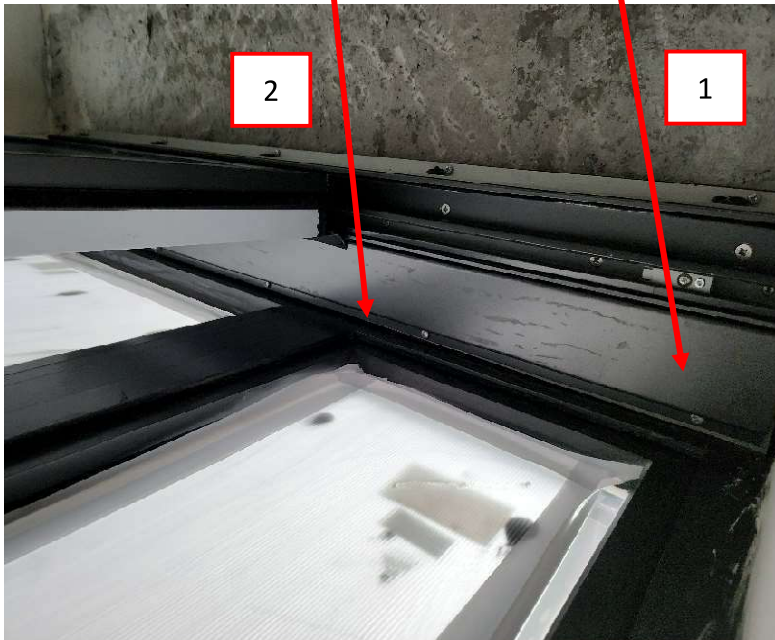
Photo no. 029

- 1.) 隔音窗碰窗收口已到、並開始安裝。
- 2.) 仍欠收口膠未完成、美特需盡快完成以免影響其他工作展開、如清紙清潔等等。

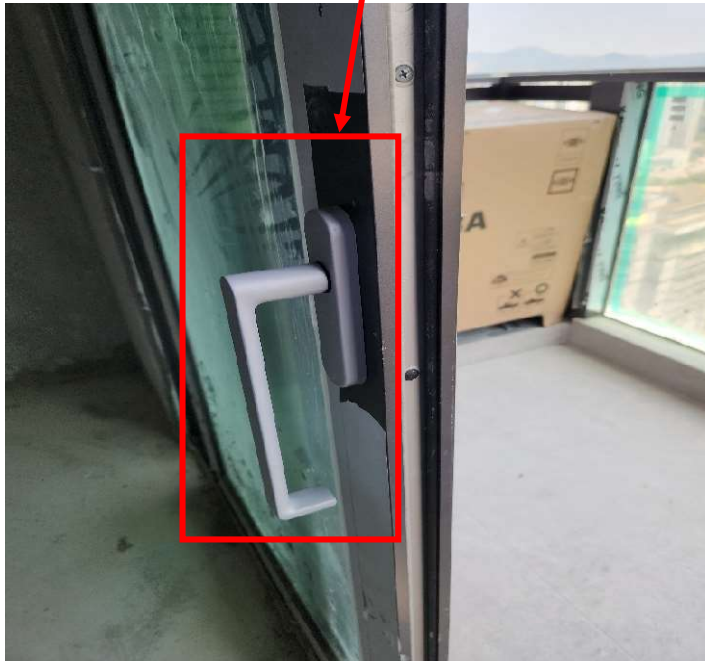
Photo no. 031

趟門拉手已安裝、美特應提供合適保護、避免花損更換。
