工程指示 / 要求簡箋 ENGINEER INSTRUCTIONS(E.I.)

工程指示編號:	EI- 7938	修改版本:	-
	HK- 1150		
工程編號:	J 856	工程名稱:	天榮站
收件人:	生統/林仁安	發件人:	Iris
工程項目:	T3幕牆補鋁板(Defect)	日期:	14/06/2024

## Site Inspection Report

程項目 : TSWTL23 天榮站 玻璃幕牆、鋁門窗、趟門及百叶工程

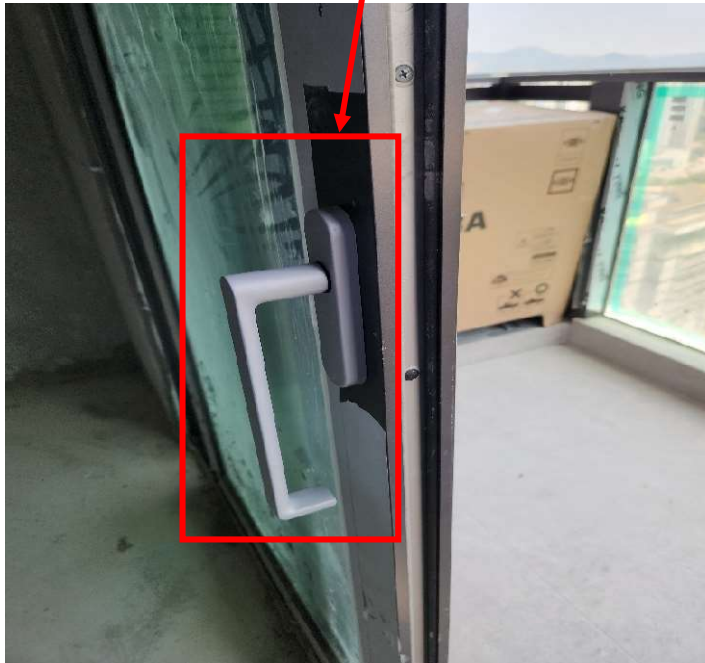
Photo no. 031

此位置、欠缺防火綿。美特  
需補回及跟進其他位置防火  
綿是否齊備。
